Kolmoveien 29, 1930 AURSKOG

**Velholdt enebolig m/solrike  
terrasser og usjenert tomt på 1,7  
mål i idylliske omgivelser. Stor,  
isolert garasje fra 2023.**

| Tilstandsrapport ..... | 49 |

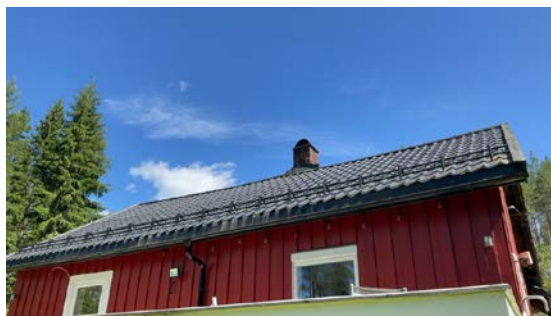
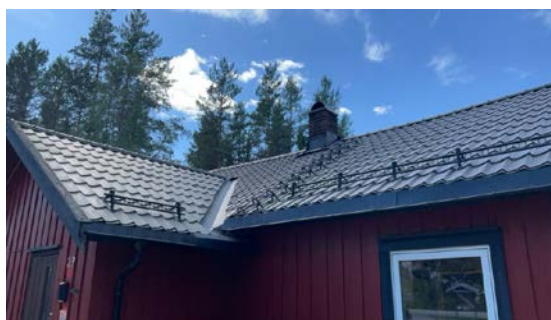
### ! TG 1 Nedløp og beslag

Takrenner, nedløp og beslag av metall.  
Det er snøfangere på hele taket.

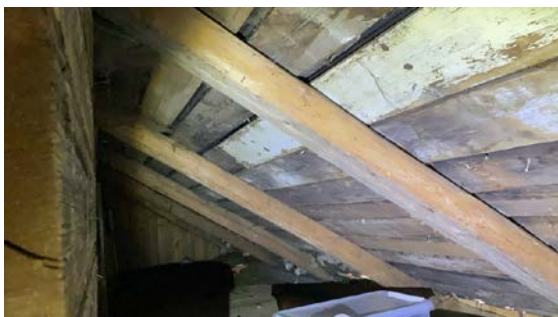
Undertaket er stedvis misfarget og dette skyldes trolig dampbelastning fra underliggende etasje pga. brudd/dårlig utført dampspærre, begrenset med lufting, fuktighet fra tidligere takteking eller en kombinasjon av dette.

Loft er konstruksjon som jevnlig bør kontrolleres.

Dersom taktekingen skal skiftes bør luftingen av konstruksjonen utbedres.

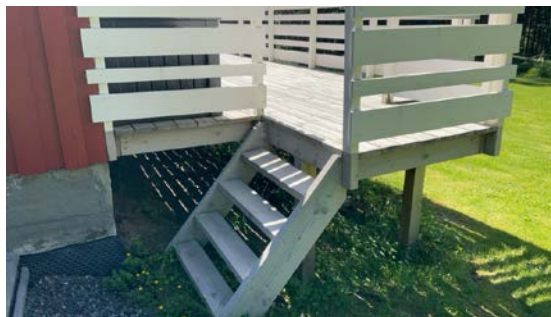
Det er råteskadede og værslitte trebord stedvis.

Det bør gjøres tiltak for å lukke avviket.

Det må monteres rekkverk på trappen.

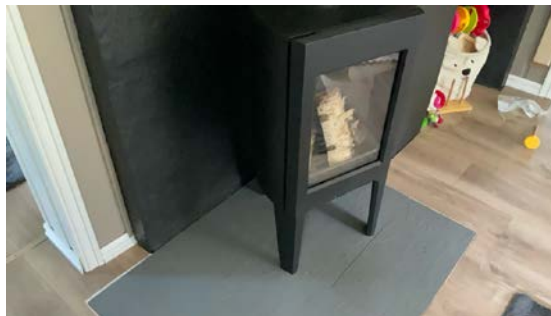
Pipe og ildsted ble ikke funksjonstestet.

For vurdering av tilstand på pipe og ildsted bør dette undersøkes av lokal brann-/feiermester.

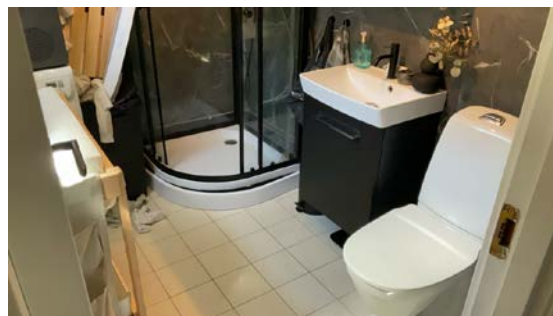
Baderommet ble oppusset med gulvfliser, gulvmembran, baderomsplater og innredninger i 2021 iht. eier. Det er fremlagt dokumentasjon (kvittering) av arbeid med membran og gulvfliser. Sluk og vannrør er fra 1986.

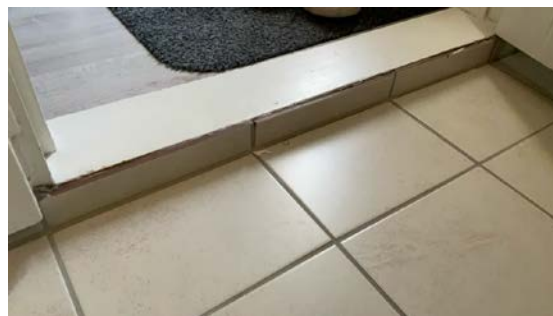
### 1. ETASJE > BAD/WC/VASKEROM

- Det er påvist avvik i fallforhold til sluk i forhold til krav i forskrift på byggetidspunktet.

- Et bad med manglende/reduert fall til sluk blir mindre funksjonelt og sikkert for brukeren. Dette kan medføre stående vann på gulvet, vann som ikke ledes effektivt til sluket, økt risiko for at vann renner ut av rommet og redusert sklisikkerhet på gulvet.

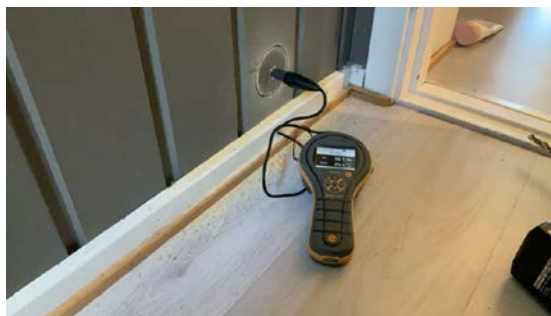
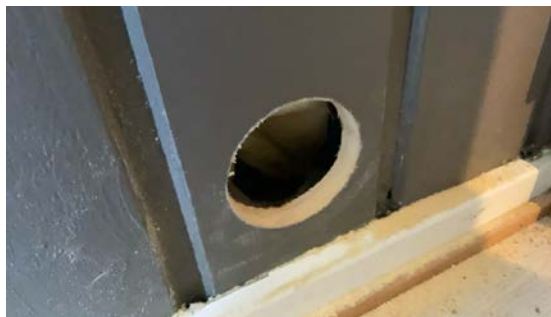
Hulltaking er foretatt uten å påvise unormale forhold.  
Hulltaking ble foretatt i vegg fra entre mot baderommet.  
Det ble målt relativ luftfuktighet i vegg og det ble gjort visuell inspeksjon.  
Det ble ved målinger og visuell inspeksjon ikke påvist tegn på fuktskader.

Hulltaking bak våt sone på baderommet er ikke mulig da det her er tømmervegg og yttervegg.  
Det ble gjort enkle fuktsøk med overflateinstrument Protimeter MMS på baderommet og det ble ikke påvist unormale fuktverdier.
