# Tilstandsrapport

Kjedet enebolig

Smedsbergvegen 44 B, 2388 BRUMUNDDAL

Befaringsdato: 07.10.2025

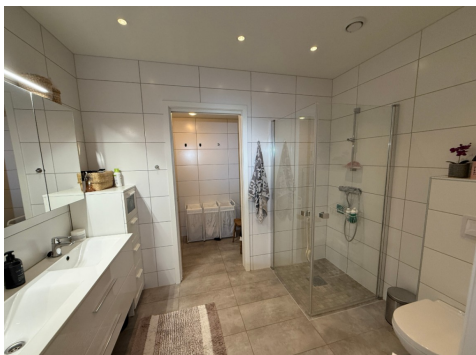
### UNDERETASJE > BAD OG VASKEROM

Hulltaking er foretatt uten å påvise unormale forhold. Hulltaking er foretatt ved/i stue bak håndvasken.

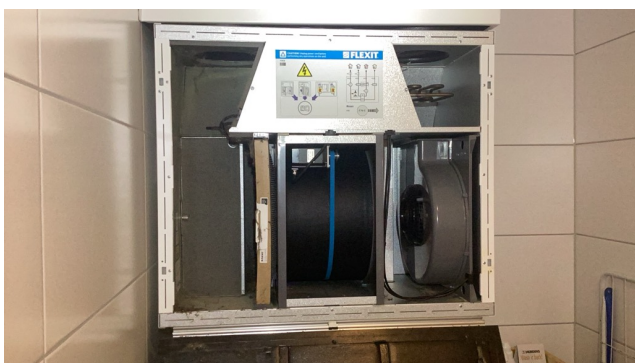
## TG 1 Varmesentral

Boligen varmes i hovedsak med varmepumpe luft- luft og suppleres med vedfyring og el. varme.  
Panelovner i div. rom.  
Ventilasjonsanlegg med varmegjenvinner.  
Varmepumpe montert i 2024.
