Furusetvegen 40, 2266 ARNEBERG

# Tilstandsrapport

gnr. 205, bnr. 25

Befaringsdato: 08.05.2025

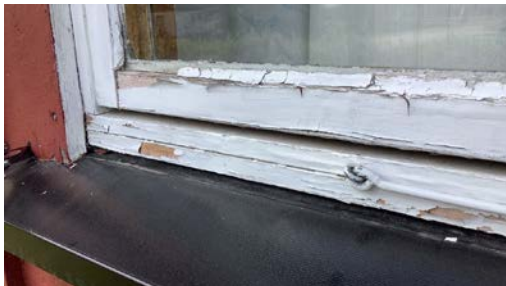
Eksempel på værslitt vindu.

I årene som kommer vil det være behov for enten restaurering av de eldre, eksisterende vinduer eller utskifting av vinduer. Utskifting til vinduer med isolerglass anbefales.

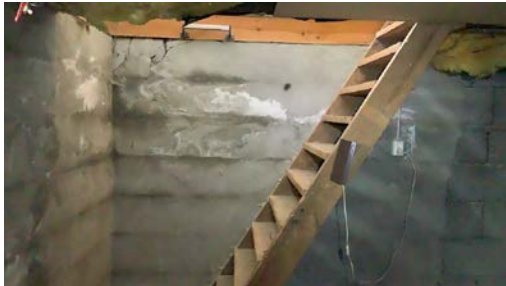
Kjellertrapp mangler rekkverk.

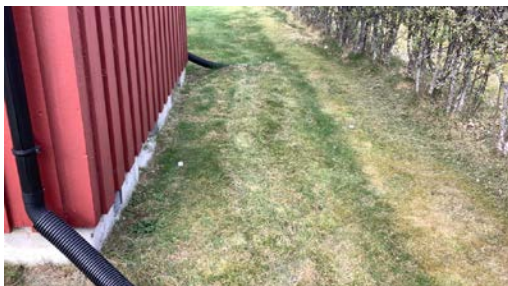
Utilfredsstillende fall fra bolig.

Terrengjustering bør utføres for å etablere tilfredsstillende fall fra boligen. Tilfredsstillende fall vil være minimum 1:50 i en avstand på minimum 3 meter fra boligen.
