Valsringen 29, 1920 SØRUMSAND

**Innholdsrik, pen og velholdt enebolig. Stor, solrik hage, lun uteplass, skjermet og fin utsikt. Dobbelgarasje m/lader.**

**Salgsobjekt:** Enebolig  
**Eierform:** Eiet  
**Byggeår:** 1975  
**BRA-i/BRA Total** 289/341 kvm  
**Tomtstr.:** 1077.1 kvm  
**Soverom:** 4  
**Gnr./bnr.** Gnr. 231, bnr. 60  
**Oppdragsnr.:** 1105260019

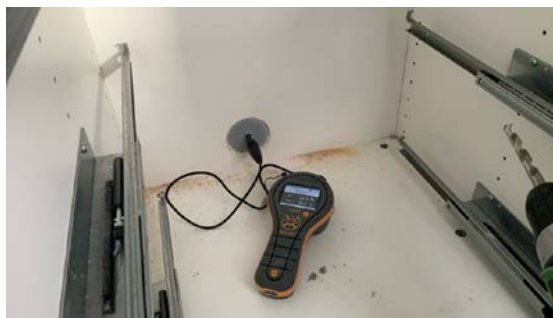
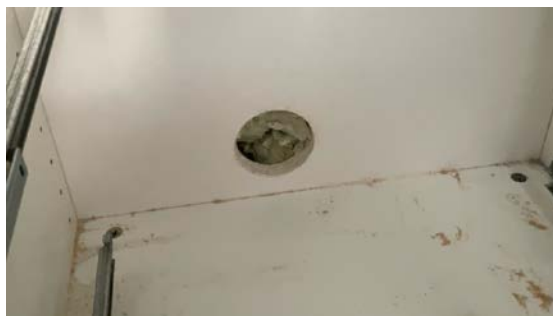
Hulltaking er foretatt uten å påvise unormale forhold. Hulltaking ble foretatt i vegg fra soverom mot dusjnise bad. Det ble målt relativ luftfuktighet i vegg, det ble målt med stikkelektroder i treverk og det ble gjort visuell inspeksjon. Det ble ved målinger og visuell inspeksjon ikke påvist tegn på fuktskader.
