# Tilstandsrapport

Enebolig

Nøtåsvegen 198, 2415 HERADSBYGD

Befaringsdato: 10.06.2024

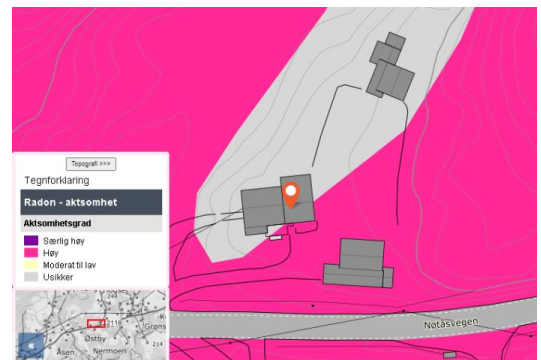
- Det bør gjennomføres radonmålinger.

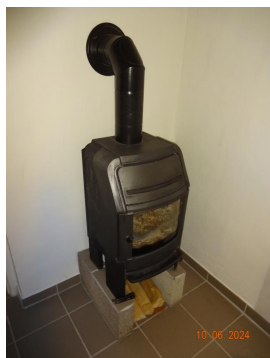
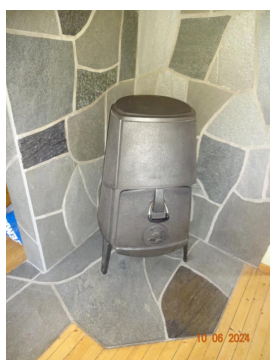
## TG 2 Rom Under Terreng

*Punktet må sees i sammenheng med 'Drenering'*

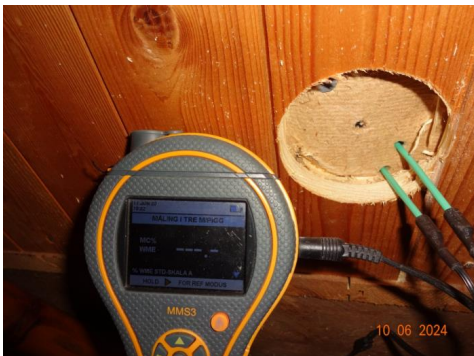
Hulltaking er foretatt nederst på delevegg mot våtsonen. Ved bruk av fuktmåler ble det ikke registrert unormale verdier.

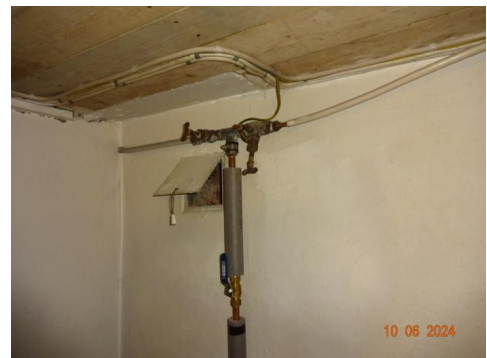
- Tidspunkt for utskiftning av vannledninger nærmer seg.
- Det er ikke behov for utbedringstiltak siden anlegget fungerer i dag, men ut ifra alder kan skader plutselig oppstå på eldre anlegg.
- I forbindelse med oppgradering av våtrom vil det være naturlig med utskiftning av rør.

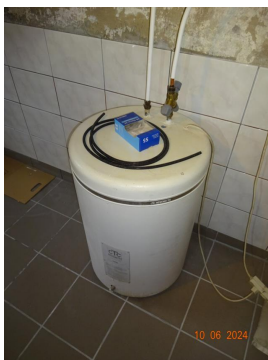
## ! TG IU Andre installasjoner

Innalgt fiber.  
Trykktank og vannpumpe i kjeller.

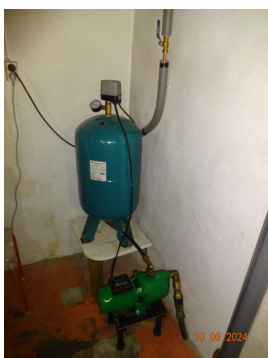
## ! TG 1 Elektrisk anlegg

3. Foreta en helhetsvurdering av det elektriske anlegget, dets alder, allmenne tilstand og fare for liv og helse. Bør det elektriske anlegget ha en utvidet el-kontroll?  
**Nei**
