Nøtåsvegen 198, 2415 HERADSBYGD

Stor og solrik eiendom på ca. 14,5 mål bebyggd med enebolig, stor garasje med verksted og traktorhus. Utviklingspotensiale!

Befaringsdato: 10.06.2024

Tilstandsrapport

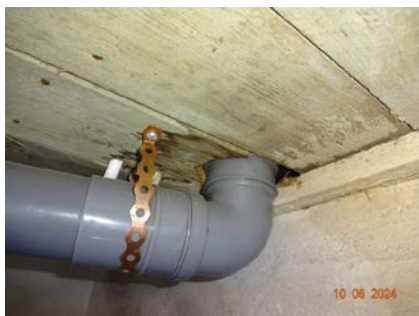
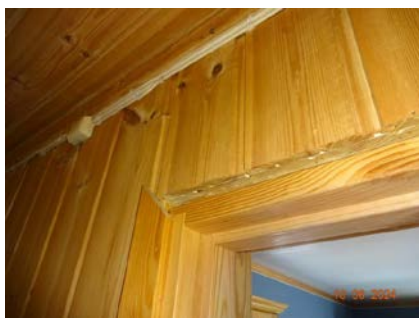
Det er påvist fuktskjolder i panel ved avløpsrør i kjeller. Ved bruk av fuktmåler ble det ikke registrert unormale verdier.

- Det er ikke behov for utbedringstiltak.

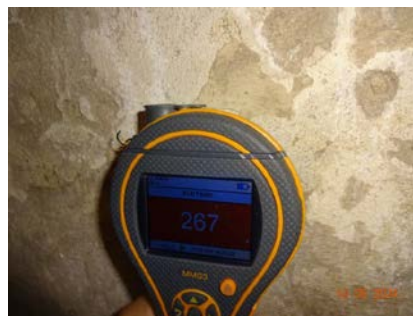
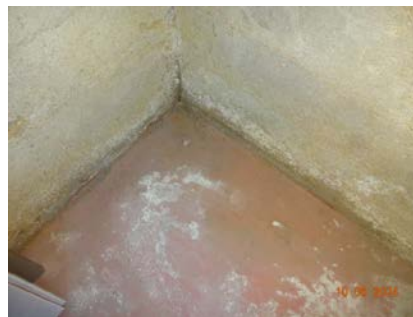
- Det er påvist indikasjoner på noe fuktgjennomtrenging i kjellergulv.
- Det er påvist indikasjoner på noe fuktgjennomtrenging inn i kjellermur.

Steder med saltutslag på kjelleryttervegger, etter fuktgjennomgang i veggene.

Antydninger til fukt målt i kjelleryttervegg, årsaken kan være mangler på fuktsikring og drenering.

- Det påviste fuktnivå gir grunn til å overvåke konstruksjonen jevnlig for å se utvikling over tid, og eventuelt foreta tiltak for å unngå fuktskader.

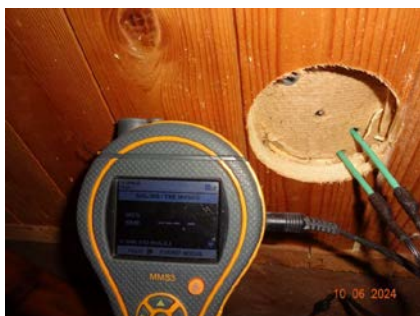
KJELLER > BAD

- Det er uegnede materialer i våtsoner
- Eier opplyser: Ikke pålagt membran bak fliser.
Ikke fuktsikre overflater i våtsonen.
Del med gjenstående arbeider: Fliser og fugemasse.

- Uegnede materialer må fuktbeskyttes/utskiftes.
