Nøtåsvegen 198, 2415 HERADSBYGD

**Stort småbruk på ca. 14,5 mål,  
bebygget med enebolig, stor garasje  
med verksted og traktorhus. Godt  
utviklingspotensiale.**

# Tilstandsrapport

## ENEBOLIG

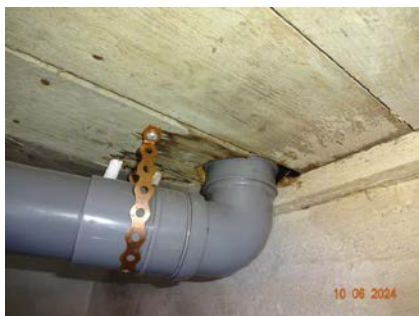
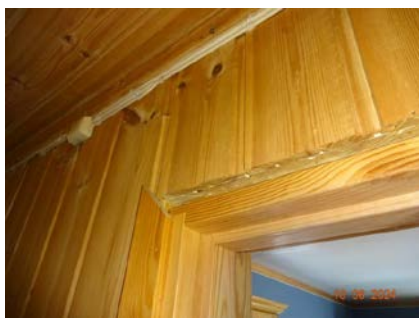
## ! TG 3 Etasjeskille/gulv mot grunn

Støpt gulv i kjeller.

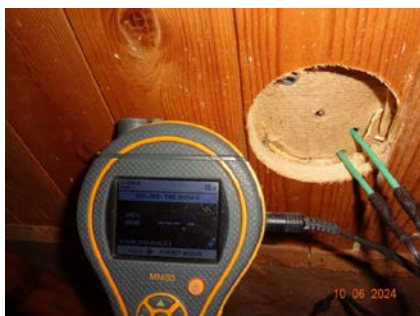
#### TG 1 Tilliggende konstruksjoner våtrom

Hulltaking er foretatt nederst på delevegg mot våtsone. Ved bruk av fuktmåler ble det ikke registrert unormale verdier.

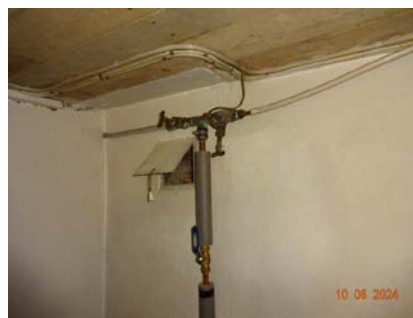
- Tidspunkt for utskiftning av vannledninger nærmer seg.
- Det er ikke behov for utbedringstiltak siden anlegget fungerer i dag, men ut ifra alder kan skader plutselig oppstå på eldre anlegg.
- I forbindelse med oppgradering av våtrom vil det være naturlig med utskiftning av rør.

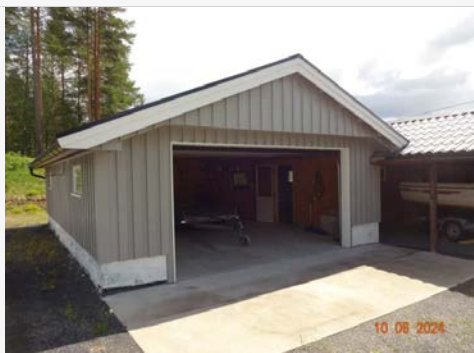
### Garasjeuthus med carport

Eldre del med hobbyrom og overbygget tak for ved, generelt med preg etter aldersforvitring og noe manglende vedlikehold. Må påregne aldersforvitring og skader. Kun deler er besiktiget.

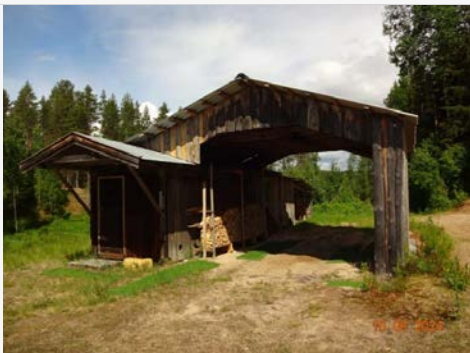
## Traktorhus

Eldre traktorhus, generelt med preg etter aldersforvitring og manglende vedlikehold. Må påregne aldersforvitring og skader. Kun deler er besiktiget.
