# Tilstandsrapport

Fritidsbolig

Diplemyrveien 11, 3788 STABBESTAD

Befaringsdato: 18.02.2025

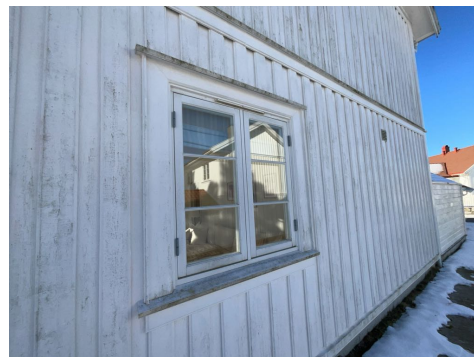
Eksempel på vindu i yttervegg.

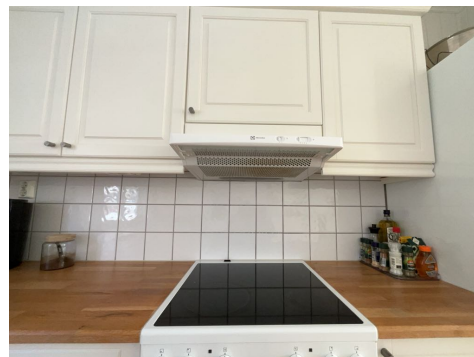
Ventilator fungerer i dag, men en må påregne utskiftning på grunn av alder.

Montert avtrekk over komfyr.

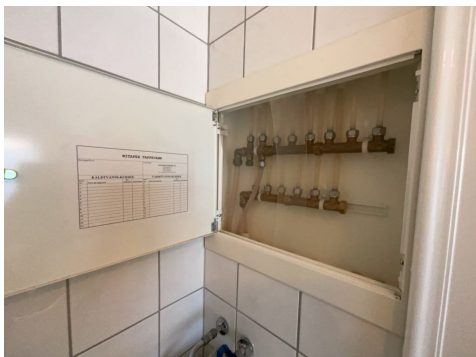
Skap til rør i rør system.

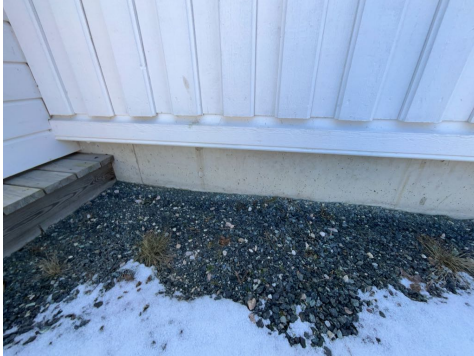
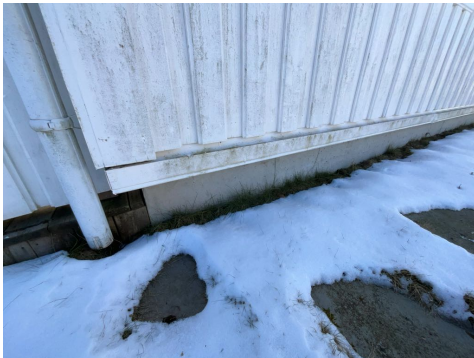
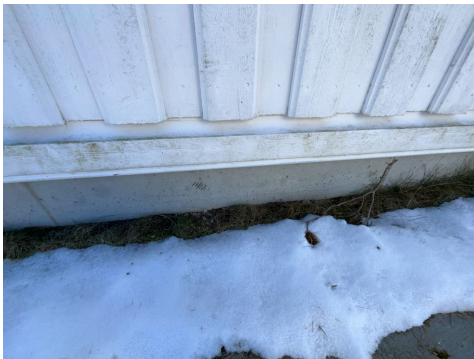
Del av grunnmur - støpt plate på mark.
