Indre Skjervøya 36, 7742 YTTERVÅG

**Skjervøya - Et lite paradys på øya**  
**Skjervøya i Osen. Privat brygge.**  
**Daglig rutebåt t/r.**  
**Båt med motor medfølger.**

# Skjervøya - Et lite paradis i Osen

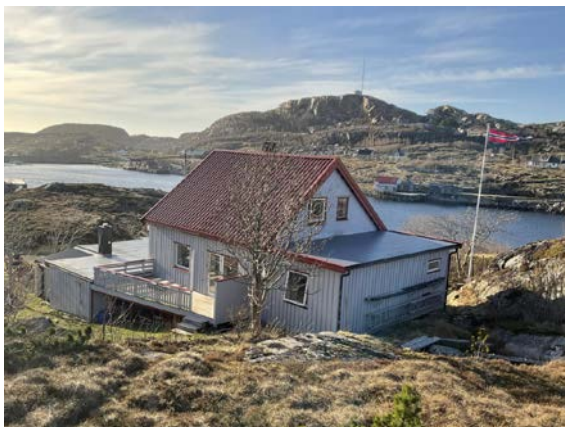
Terreng heller ned mot bolig

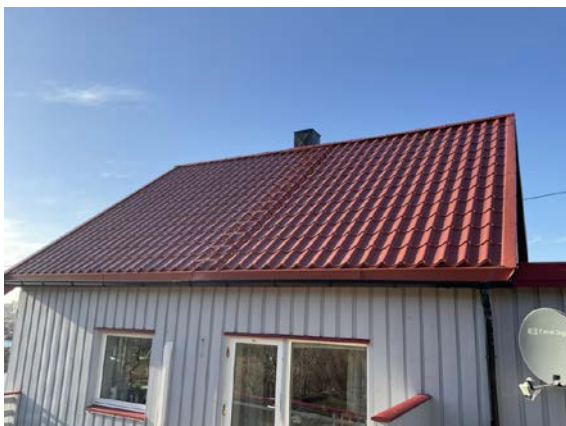
Hovedbygg er tekt profilerte metallplater. Mangler snøfangere iht dagens krav

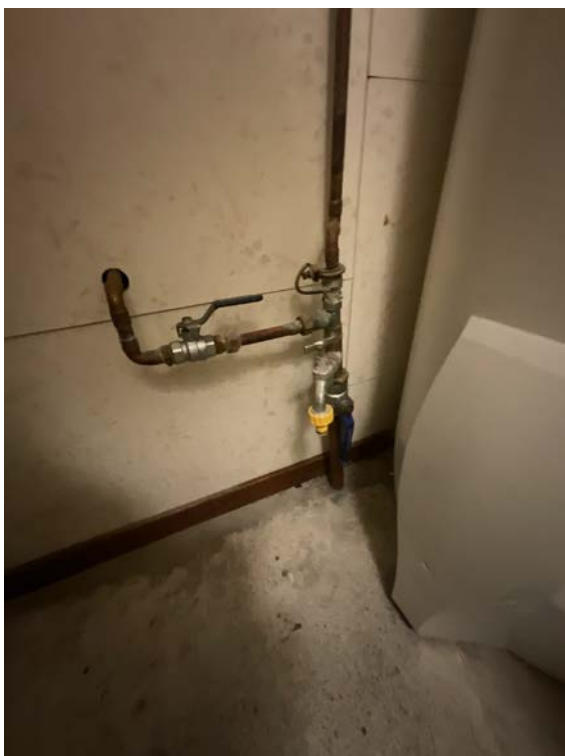
Stoppekrane på vaskeromm
