Indre Skjervøya 36, 7742 YTTERVÅG

# Tilstandsrapport - NS 3600

7742 Yttervåg

Gnr: 38 Bnr: 7

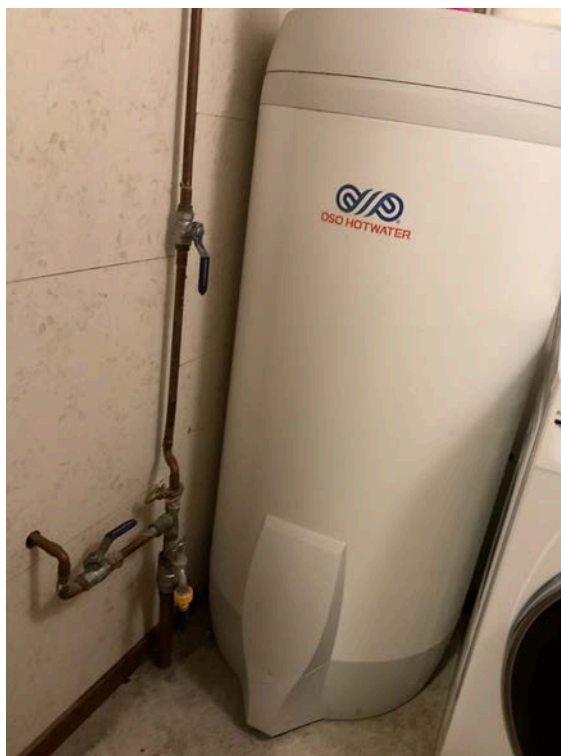
v.v.bereder på vaskerom

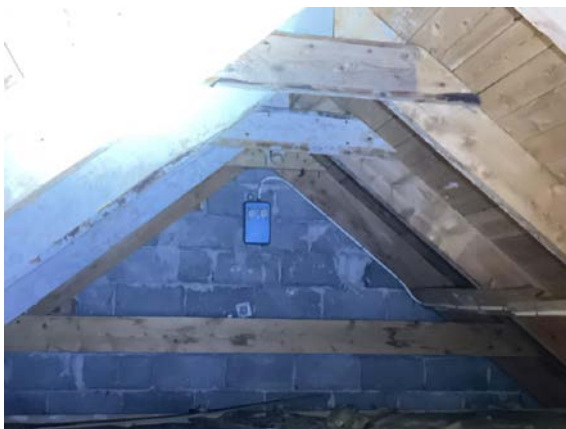
Hovedsikringen på kaldloft
