# Tilstandsrapport

Leilighet

Ringvollveien 4 E, 1940 BJØRKELANGEN

# gnr. 73, bnr. 317, snr. 25

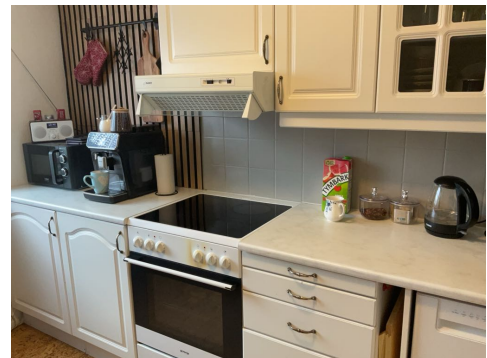
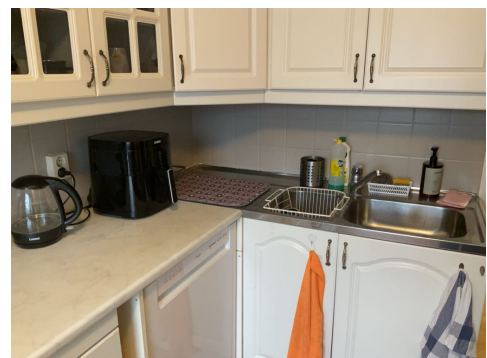
#### Vurdering av avvik:

- Det er påvist skader på overflater/kjøkkeninnredning utover normal slitasjegrad.

Innredningen har slitasjemerker, svelleskader og bruksslitasje. Innredningen opprettholder god funksjonalitet.

- Det må påregnes lokal utbedring/utskiftning.

Krav til standard vil være avgjørende for eventuelle tiltak.

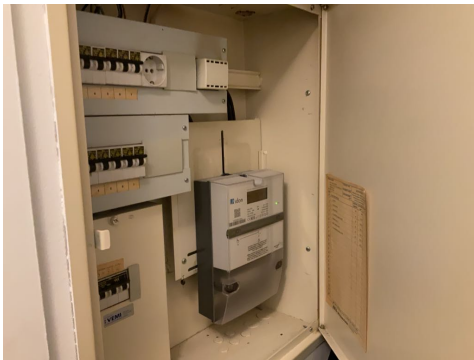
10. Er det tegn på at kabelinnføringer og hull i inntak og sikringskap ikke er tette, så langt dette er mulig å sjekke uten å fjerne kapslinger?  
**Nei**
11. Finnes det kursfortegnelse, og er den i samsvar med antall sikringer?  
**Ja**
12. Foreta en helhetsvurdering av det elektriske anlegget, dets alder, allmenne tilstand og fare for liv og helse. Bør det elektriske anlegget ha en utvidet el-kontroll?  
**Ja Da det ikke er fremlagt noe dokumentasjon på kontroll av det elektriske anlegget, anbefales det på generelt grunnlag utvidet el-kontroll i boligen.**
