# TILSTANDSRAPPORT

Tomannsbolig

Fossvegen 59  
5630 STRANDEBARM  
4622/114/2/56/0/0

23.06.2025

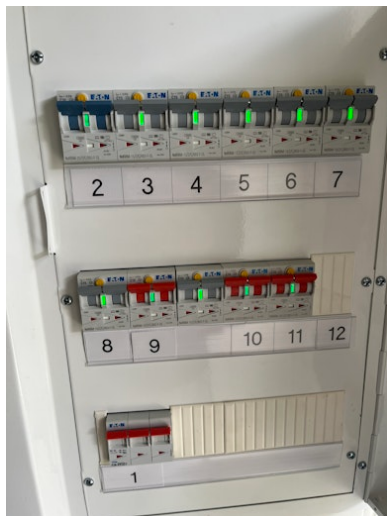
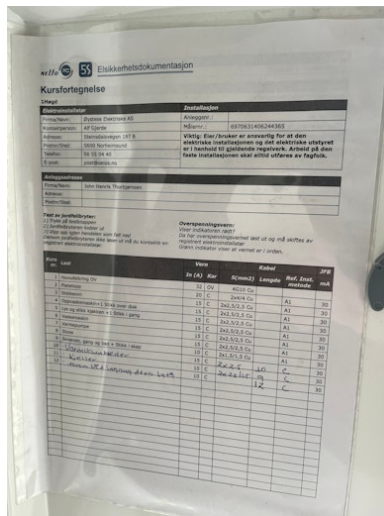
Det er likevel foretatt en enkel vurdering av anlegget basert på selgers informasjon og besiktelse av synlige deler i boligen. Undersøkelsen er basert på spørsmål og punkter fra forskriften Tryggere Bolighandel som ble vedtatt 01.01.2022.
