Johan Sverdrups vei 20, 5063 BERGEN

**Flott tomannsbolig i trivelig
nabolag | Garasje og hage |
Barnevennlig | Få min. til bybane,
butikk og Brann Stadion**

Salgsobjekt: Tomannsbolig
Eierform: Eiet
Byggeår: 1920
BRA-i/BRA Total 146/199.5 kvm
Tomtstr.: 499.2 m²
Soverom: 3
Antall rom: 4
Gnr./bnr. Gnr. 162, bnr. 1265
Oppdragsnr.: 1503250055

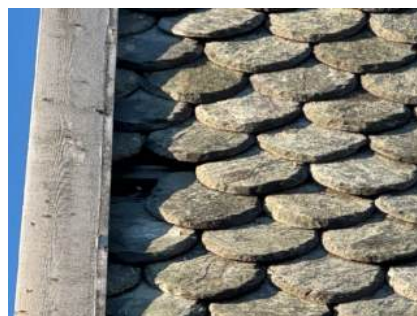
Manglende skiferstein ved vindskibord.

Taktekking har begrenset levetid og bør kontrolleres nærmere. Dersom undertak/lekter etc. er i dårlig forfatning må taktekking skiftes.

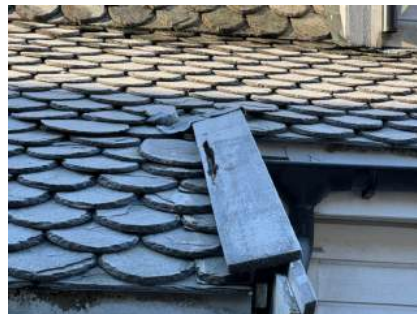
Råte i dekkbord.

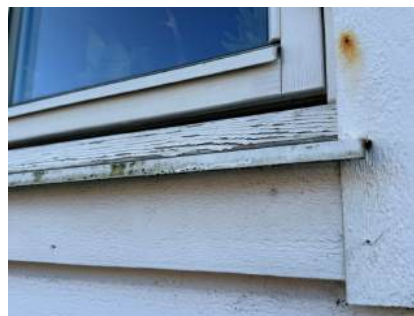
Malingsflass på utvendig karm.

Vinduer bør vedlikeholdes/males utvendig. Det bør monteres utvendig tetting rundt vinduer i u-etg.

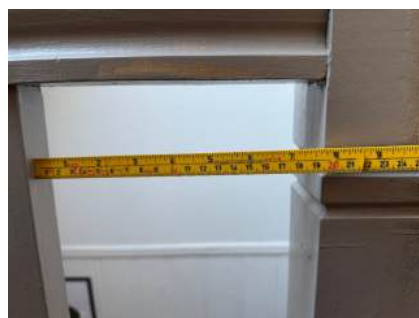
Åpninger i rekkverk er større enn 10 cm.

- Åpninger er såpass store at det ut ifra sikkerhetsmessige forhold anbefales å lage mindre åpninger.
- Det er ikke krav om utbedring av rekkverkshøyder opp til dagens krav.
- Andre tiltak:
- Håndløper bør monteres, men det var ikke krav på byggetidspunktet.

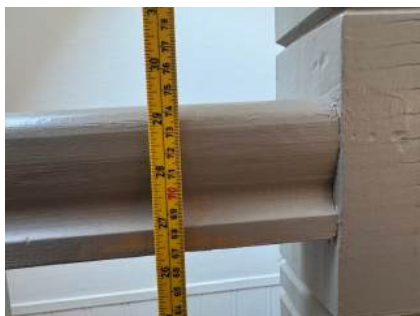
Rekkverkshøyde er under 0,90 m.

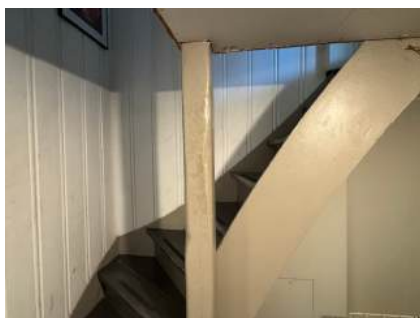
Det mangler skikkelig rekkverk v/ trapp til u-etg. Bør utbedres.

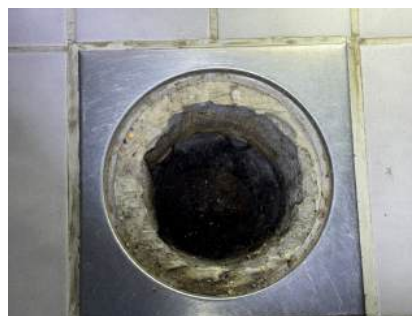
Eldre støpejernsluk i gulv.

- Våtrommet må totalrenoveres. Alle forhold med tettesjikt, våtsone, sluk m.m. må dokumenteres.

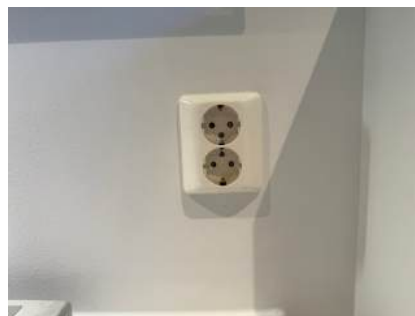
Vanlig stikkontakt i våtsone over servant.

Stikkontakt i våtsone. Stikkontakt bør skiftes til IP 44 kontakt.

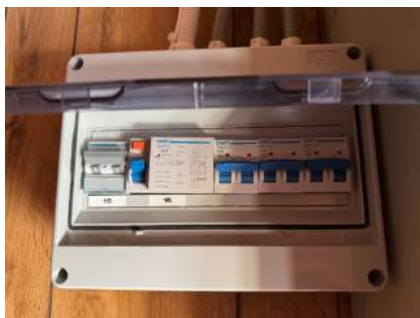
Sikringsskap i bod.

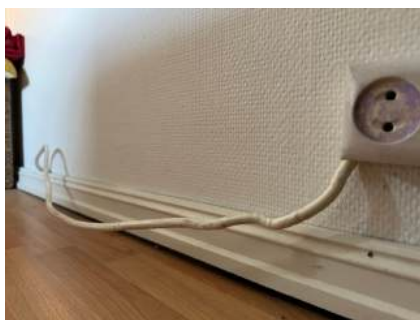
Løs ledning på det ene soverommet i loft-etg. Må utbedres.
