Tilstandsrapport

Fritidsbolig

Sandodden 71, 2967 LOMEN

Befaringsdato: 26.06.2024

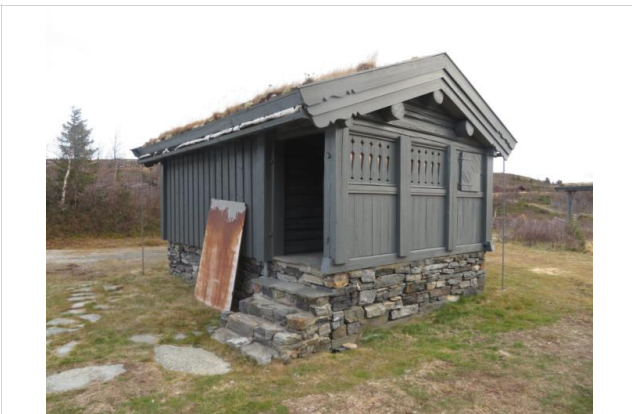
Det skal spesielt merkes at det er påvist fuktmerker/blåved og lignende på innvendig himlingspanel og dels på øvre laftestokk i overgang tak/vegg etter langvegger - dette tyder på kondenseringer i takkonstruksjonen pga manglende/reduert isolering og lufting. Dette tilsier da varmegjennomgang (Konveksjon) i takkonstruksjonen, noe som medfører at det oppstår fukt/kondenseringer inne i konstruksjonen i overgang varm side til kald side på uthenget.

Det må vurderes å etablere bedre lufting av taket (Dette kan alternativt utføres ved å skifte ut torvtekket med f.eks oplettet tretak).

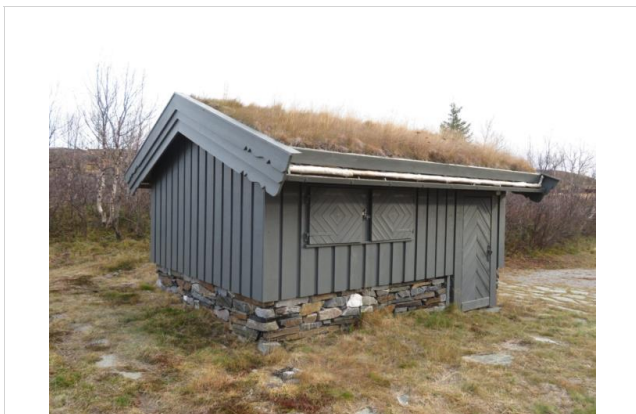
Det er registrert fuktgjennomgang i muren - saltutslag ses etter nedre del av støpte halvvegger.
