Salgsobjekt: Fritidseiendom
Eierform: Eiet
Byggeår: 1973
BRA-i/BRA Total 131/147 kvm
Tomtstr.: 2536.6 m²
Soverom: 4
Gnr./bnr. Gnr. 28, bnr. 13
Oppdragsnr.: 1201240155

Sjarmerende hyttetun med nydelig beliggenhet og storslått utsikt! Alle fasiliteter.

| Tilstandsrapport | 54 |

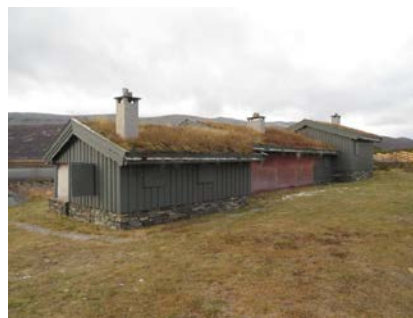
- Det er ikke tilfredsstillende bortledning av vann fra taknedløp ved grunnmur.
- Det er påvist avvik i beslagløsninger.
- Det mangler tilfredsstillende adkomst til pipe for feier.
- Mer enn halvparten av forventet brukstid er passert på renner/nedløp/beslag.

et ses samlet 3 stk piper - alle uten stigetrinn og feierplattformer.

Det anbefales vurdert å montere stigetrinn og feierplattformer på alle pipene jfr. lovregulerte forhold.

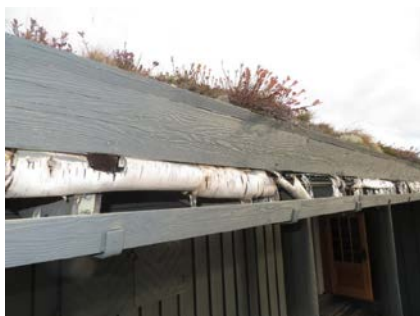
Bildet viser takrenneløsningen med stålkrøker for trerenner festet direkte til sperrendene, samt at det ikke er noen beskyttende beslagsløsninger.

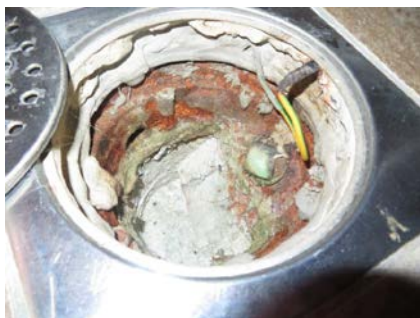
Rommet kan benyttes som det står, men det gjøres oppmerksom på at forandring i bruk kan medføre skjulte feil og mangler. En full oppgradering av rommet til dagens forskrifter vil ha en kostnadsramme på over kr. 300'

Sluk i dusj - støpejernssluk - ikke benyttet noen form for moderne tettemetoder.

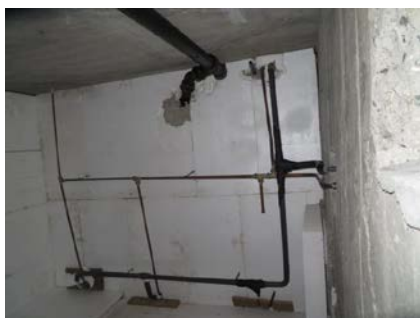
Bildet er tatt fra kjeller og viser gulvet rett under bad, hvor det ses avløpsgjennomføringer for både sluk og toalett samt servant. Som bildet antyder, antas det å være støpt dekke som konstruksjon/etasjeskille i bad.
