Salgsobjekt: Fritidseiendom
Eierform: Eiet
Byggeår: 1973
BRA-i/BRA Total 131/147 kvm
Tomtstr.: 2536.6 m²
Soverom: 4
Gnr./bnr. Gnr. 28, bnr. 13
Oppdragsnr.: 1201240155

Sjarmerende hyttetun med nydelig beliggenhet og storslått utsikt! Alle fasiliteter.

Befaringsdato: 26.06.2024

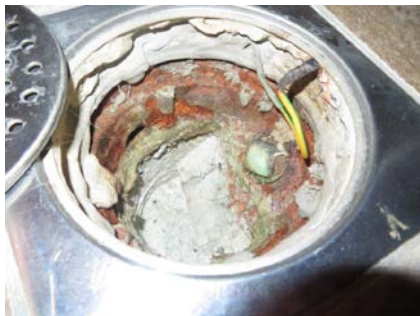
Sluk i dusj - støpejernssluk - ikke benyttet noen form for moderne tettemetoder.

Rommet kan benyttes som det står, men det gjøres oppmerksom på at forandring i bruk kan medføre skjulte feil og mangler. En full oppgradering av rommet til dagens forskrifter vil ha en kostnadsramme på over kr. 300'

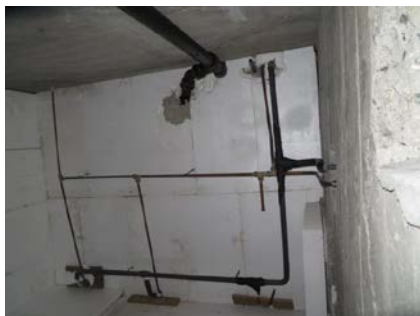
Bildet er tatt fra kjeller og viser gulvet rett under bad, hvor det ses avløpsgjennomføringer for både sluk og toalett samt servant. Som bildet antyder, antas det å være støpt dekke som konstruksjon/etasjeskille i bad.
