**Salgsobjekt:** Fritidseiendom  
**Eierform:** Eiet  
**Byggeår:** 1973  
**BRA-i/BRA Total** 131/147 kvm  
**Tomtstr.:** 2536.6 m<sup>2</sup>  
**Soverom:** 4  
**Gnr./bnr.** Gnr. 28, bnr. 13  
**Oppdragsnr.:** 1201240155

# Sjarmerende hyttetun med nydelig beliggenhet og storslått utsikt! Alle fasiliteter.

Befaringsdato: 12.08.2025

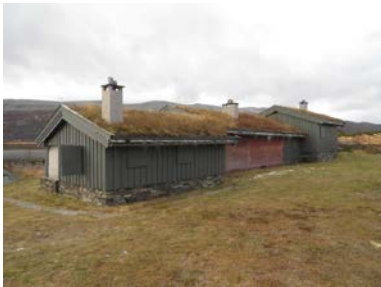
- Det er ikke tilfredsstillende bortledning av vann fra taknedløp ved grunnmur.
- Det er påvist avvik i beslagløsninger.
- Det mangler tilfredsstillende adkomst til pipe for feier.
- Mer enn halvparten av forventet brukstid er passert på renner/nedløp/beslag.

et ses samlet 3 stk piper - alle uten stigetrinn og feierplattformer.

Det anbefales vurdert å montere stigetrinn og feierplattformer på alle pipene jfr. lovregulerte forhold.

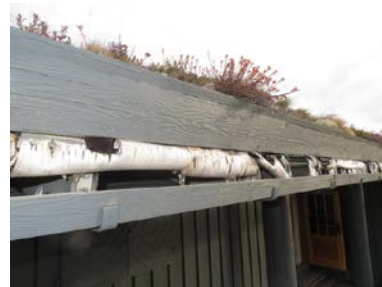
Bildet viser takrenneløsningen med stålkroker for trerenners festet direkte til sperrendene, samt at det ikke er noen beskyttende beslagløsninger.

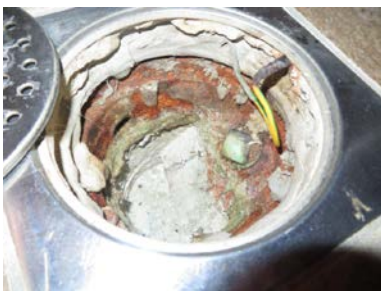
Sluk i dusj - støpejernssluk - ikke benyttet noen form for moderne tettemetoder.

En full oppgradering av rommet til dagens forskrifter vil ha en kostnadsramme på over kr. 300'.

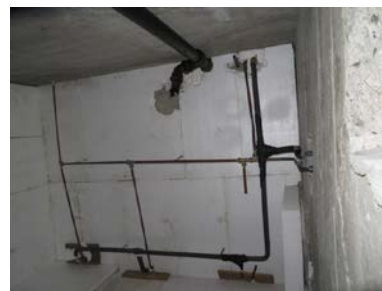
Bildet er tatt fra kjeller og viser gulvet rett under bad, hvor det ses avløpsgjennomføringer for både sluk og toalett samt servant. Som bildet antyder, antas det å være støpt dekke som konstruksjon/etasjeskille i bad.
