# Tilstandsrapport

Boligbygg med flere boenheter

📍 Gruegata 18 B, 0652 OSLO

Befaringsdato: 19.06.2025

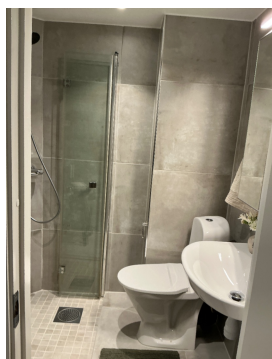
### 1 ETASJE > BAD/WC

#### TG 2 Overflater vegger og himling

- Det er påvist at flisfuger har riss/sprekker.

- Slike riss/sprekker kan indikere bakenforliggende fuktskader, og konstruksjonen bør observeres jevnlig for å vurdere utvikling.

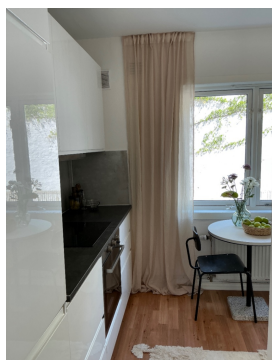
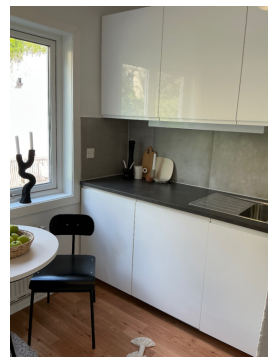
## 1 ETASJE > KJØKKEN

### ! TG 2 Avtrekk

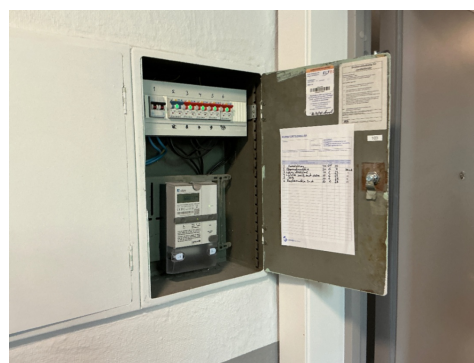
## Inntak og sikringsskap

10. Er det tegn på at kabelinnføringer og hull i inntak og sikringsskap ikke er tette, så langt dette er mulig å sjekke uten å fjerne kapslinger?  
**Nei**
11. Finnes det kursfortegnelse, og er den i samsvar med antall sikringer?  
**Ja**
12. Foreta en helhetsvurdering av det elektriske anlegget, dets alder, allmenne tilstand og fare for liv og helse. Bør det elektriske anlegget ha en utvidet el-kontroll?  
**Ja** Det anbefales at anlegget kontrolleres av autorisert foretak.
