# Stubben 7 4311 HOMMERSÅK

## Tilstandsrapport Eierskifte

Boligtype: Enebolig

Byggeår: 1997

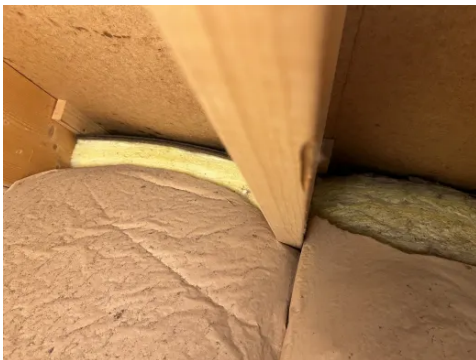
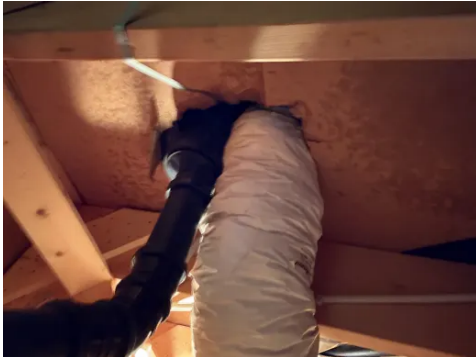
## 6.8 Loft (konstruksjonsoppbygging)

| Er det tegn til fukt fra lekkasjer eller kondensering på overflater? | Nei |

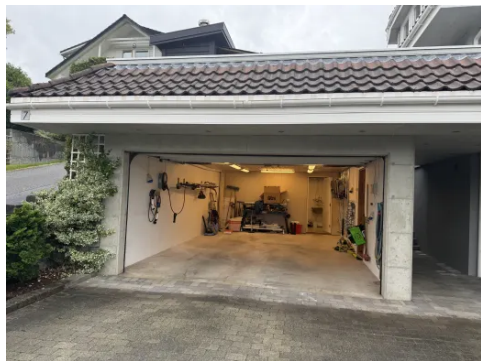
## 6.31 Øvrig: Garasje m/bod.

Garasje oppført i 2005, oppført i betong flatt tak med terrasse.  
 Garasje er oppført med ringmur og stedstøpt plate i betong.  
 Etasjesikkle i betong, takterrasse etablert.  
 Innvendig vegg overflater malt, panel i himling.  
 Innlagt vanntilførsel.  
 Hvitlakkert stålport med elektrisk portåpner.  
 EL- bil lader 2.stk.etablert ved garasje.  
 Eget sikringsskap, sentral støvsuger og anlegg for vannbåren varme plassert i bod/teknisk rom

Det må påregnes kostnader for oppgradering av boenheten, våtrom og bod/teknisk rom anbefales oppgradert.
