Stubben 7, 4311 HOMMERSÅK

**Innbydende og velholdt  
familiebolig med en moderne og  
klassisk sjarm - godkjent leilighet  
- 5 soverom - 3 stuer - garasje!**

# Stubben 7 4311 HOMMERSÅK

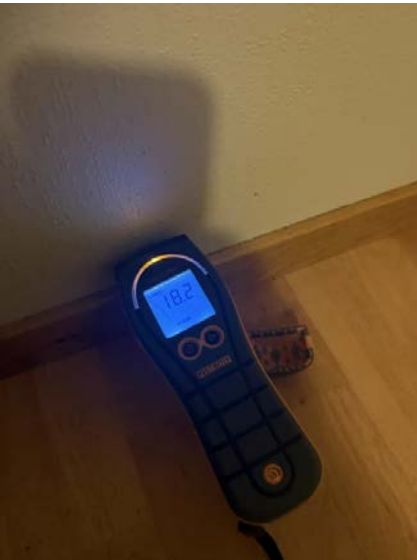
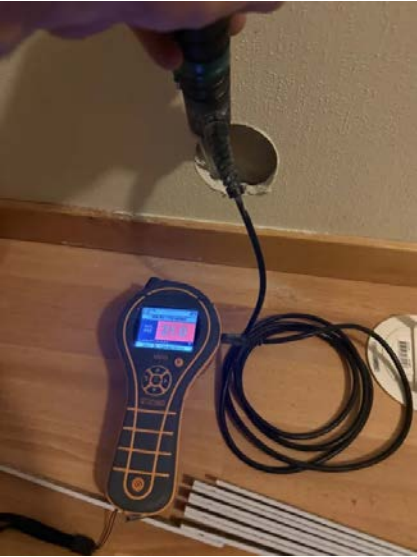
6.4 Rom under terreng

Påforede yttervegger og oppforede gulv i kjeller kan være en risikokonstruksjon, fukt kan skyldes kondens, eller at grunnmuren transporterer noe fukt eller svikt i utvendig fuktbeskyttelse/drenering. Påforede vegger mot terreng har feil byggemåte med bruk av plastfolie som dampspørre. Dette øker risikoen for magasineri ng av fukt inne i konstruksjonen med påfølgende fare for en utvikling av skader. Det ble målt en varierende vektprosent på 18,2 % i overflater og opptil 21 % ved hulltaking. Tillatt vektprosent før gjenkledning av trekonstruksjoner for nybygg er 15%. For å unngå soppangrep på trevirke, må trevirke inneholde mindre enn 20% vektprosent fukt. Det ble ikke avdekket teg til evt. lekkasjer, ved henvisning til påviste forhold/ utførte fuktmålinger kan det ikke utelukkes at det finnes skjulte skader bak innredet konstruksjon.

Det påviste fuktnivå gir grunn til å overvåke konstruksjonen for å se utvikling over tid, og eventuelt foreta tiltak for å unngå fuktskader. Ventilering bør ivaretas.

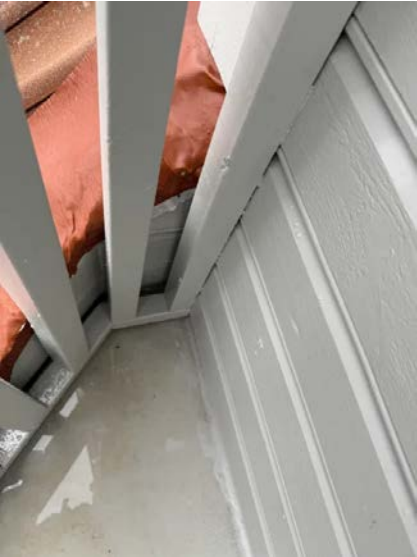
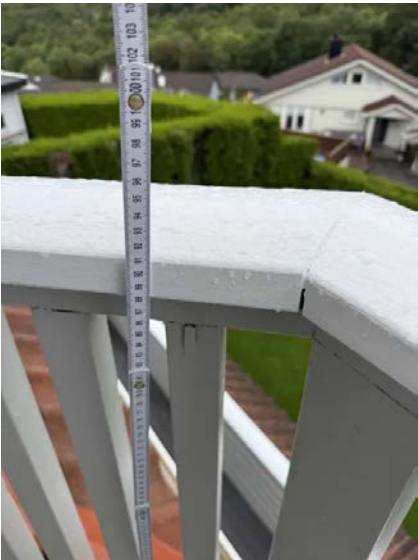
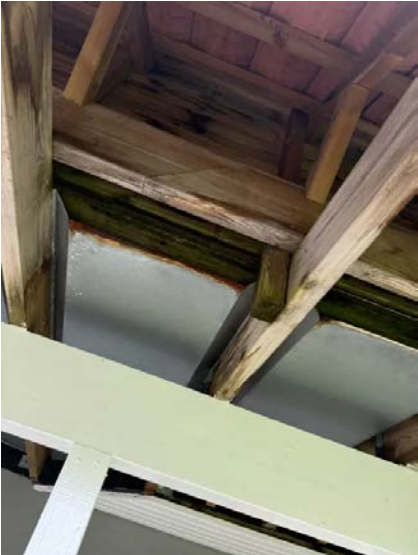
6.5 Balkong, terrasse, platting

1.etasje balkong, det er betongdekke med ukjent bruk av membran/tettesjikt. Balkongen i 2.etasje er tekkt med glassfiber. Glassfibertekking er ømtålig med tanke på bevegelser i konstruksjonene og tekkingen bør kontrolleres regelmessig med tanke på utettheter. 2.etasje noe lite fall på balkongplatting, med glassfiber vann blir liggende ved nedbør. Trevirke rekkverk er utsatt for fukt, ved innvendige hjørner karnapp. Rust i stålplater underkant balkong, søyler/trevirke som er i direkte kontakt med terreng kan være utsatt for fukt. Rekkverket tilfredsstiller krav til høyde på oppføringstidspunktet, men er lavere enn dagens forskriftskrav på 100 cm. Ingen tiltak er påkrevd. Det er betongdekke med ukjent bruk av membran/tettesjikt.

| Er det avvik på rekkverkshøyde og åpninger i rekkverket i forhold til gjeldene byggt teknisk forskrift på befaringstidspunktet? | Ja |

| Er det manglende/ikke tilstrekkelig vannavrenning fra konstruksjonen? | Ja |

| Balkong må holdes ren for løv etc for å hindre at avløp går tett og det samler seg vann oppå denne. Utbedring av ovennevnte forhold må vurderes. | |

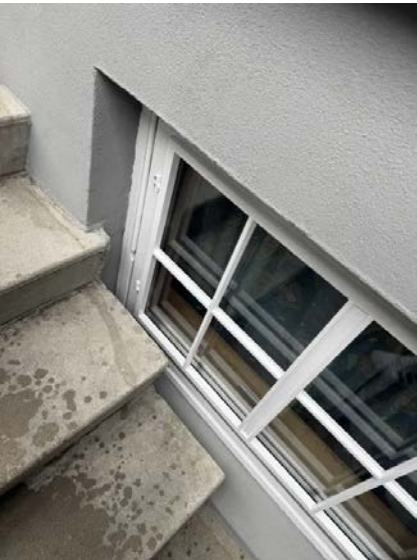
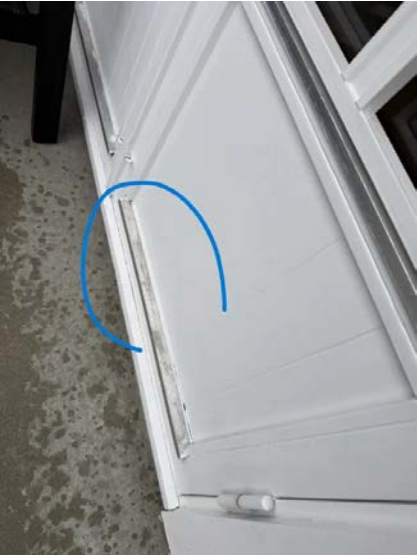
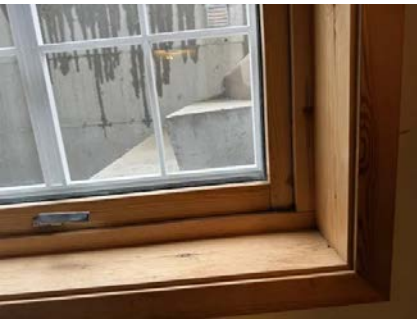
6.6 Vinduer og dører

Enkelte vinduer og vridere i underetasje er strie å betjene, dette skyldes i hovedsak lite bruk. Vinduer og dører i hovedsak fra byggeåret, normal slitasje iht. alder med noe nedbrytning i enkelte karm er/glasslister som er mye utsatt for sol og fuktighet, påregnelig med noe slitasje i pakninger og beslag. Panel på utvendige dører som står mot sør og vest er spesielt utsatt for sol og fukt og må jevnlig behandles for å unngå sprekker og skader. - Tegn til kondensering i enkelte vinduskarmer i underetasje, dette skyldes normalt for liten utskifting av inneluften. - Utvendig trapp foran lukkevindu i soverom leilighet hindrer rømming, ny vindu er kjøpt og skal skiftes før salg ifølge eier.

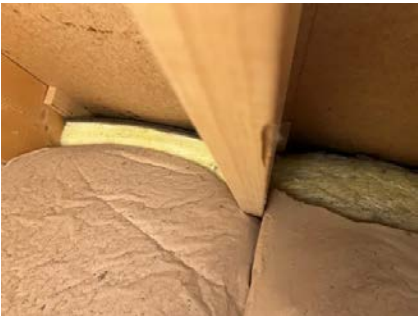
### 6.8 Loft (konstruksjonsoppbygging)

| Takkonstruksjon er i normal stand iht. alder.<br>Noe mindre nedbøy i deler av yttertaket, er påregnelig normalt i yttertak av denne konstruksjon og alder, det er ikke registrert behov for å gjøre tiltak. | |

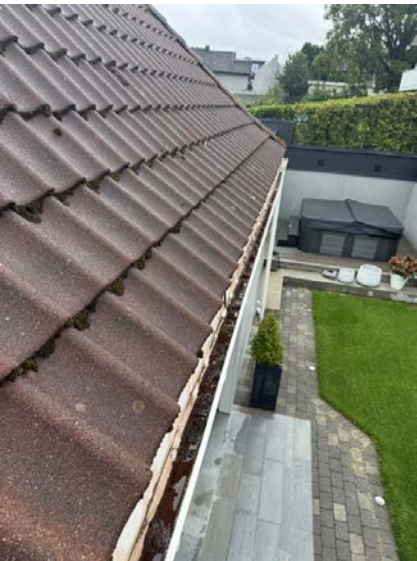
### 6.11 Taktekking

**Oppsummering**  
TEK 97 Byggverk skal sikres slik at is og sne ikke kan falle ned på steder hvor personer kan oppholde seg. Det er ikke etablert noen snøfanger på taket.  
Det gjøres oppmerksom på at at det savnes snø-fangere på takflaten over inngangsparti og balkong. Viktig at takkonstruksjonen sikres for nedfall som kan føre til skade.

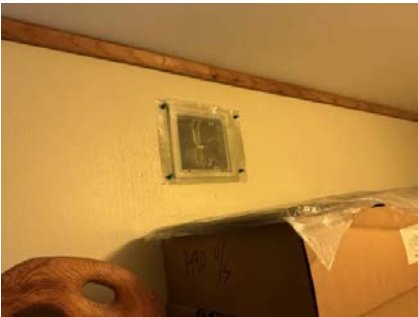
Sokkelleilighet

| Er det rom med manglende tilluft/avtrekk? | Ja |
| Er det tegn på utilstrekkelig luftutveksling? | Ja |

| Oppsummering av ventilasjon | TG-2 |

| Oppsummering av ventilasjon | TG-2 |
|---|---|
| Serviseavtale på rens/vedlikehold av ventilasjonsanlegg og jevnlig utskiftning av filter anbefales. Anbefaler at det opprettes bedre ventilering i bolig, da spesielt i leilighet. | |

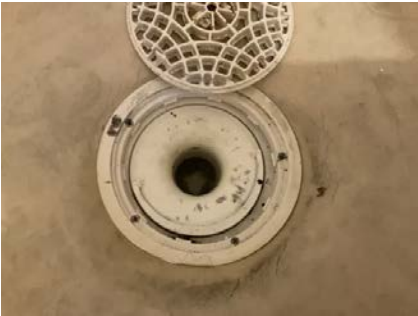
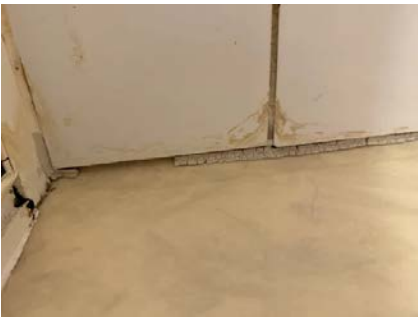
6.28 Våtrom: Bad/vaskerom U-etasje (sokkelleilighet).

Merknader:  
- Riss/sprekk i sveiset skjøt vinylbelegg på gulvet  
- Terskel i dusj er høyere enn terskel i dør, eventuell lekkasje vann utenfor dusjnischen vil renne gjennom dør.  
- Luftlommer bak vinylbelegg i oppbrett mot terskel, og rundt sluk dusj, indikerer dårlig heft mot underlaget.  
- Fuktskade etter kondens med avskalling i malt himling.  
- Bom i flis på vegg, avskalling, riss/sprekk i fuger i dusj.  
- Feil oppbygging av skillevegg, diffusjonsplast påvist i skillevegg er en ubrukt praksis etter dagens byggeskikk og kan føre til kondens.  
Det er foretatt hulltaking med 73 mm hullbor fra tilstøtende rom.  
Undersøkelsen viser fuktverdier på 21, 9 % i vegg konstruksjonen.  
TG.3\_ Våtrom fremstår som utett, iht. dagens krav til tetthet, det er fare for at evt. lekkasjevann kan spredes ut mot sideliggende rom.

| Det er behov for totalreovering av våtrommet! | |

**Anbefalte tiltak**  
Badet er nedslitt fremstår som utett iht. dagens krav til tetthet og må totalrenoveres.  
Dagens utforming av våtrom og tilstand medfører en økt risiko for at våtrommets konstruksjoner ikke vill tåler lekkasjer, som kan føre til fuktskader på tilstøtende konstruksjoner.

| Det er behov for totalreovering av våtrommet! | |
|---|---|
| Utbedringskostnader | 150 000 - 300 000 |

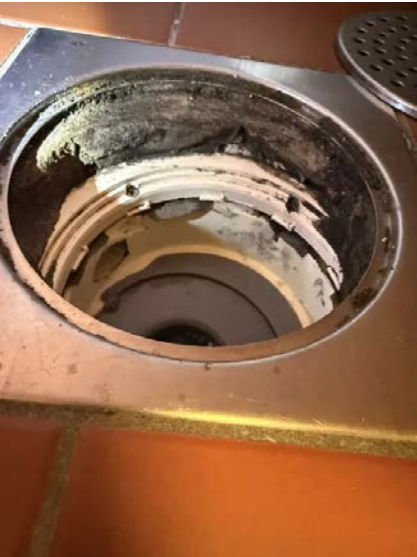
6.30 Våtrom: Vaskerom 1.etasje

**Oppsummering av overflater**  
Det er ikke tilfredsstillende fall til sluk.  
Mindre hakk 2 stk. i flis foran innredning, påregnelig med bom i flis.  
Samleskap uten drener eller vanntett skap, kan føre til skjulte fuktskader bak skjult konstruksjon, vannstopper anbefales etablert.  
Lav terskel i dør, anbefalt høydeforskjell fra topp sluk til topp terskel er 2,5 cm. Dette forutsetter at gulvmembran er trukket opp til topp terskel.

TG.3\_Terskel i dør mot gang målt til 22 mm Høydeforskjell fra topp sluk til tettesjikt ved dør er mindre enn 25 mm med risiko for at vann kan renne ut gjennom døråpning.  
Gulv i vaskerom er ikke utformet som våtrom iht. dagens krav til tetthet. Ved mye bruk av vann på gulvet vil fukt kunne trekke inn i sideliggende rom.

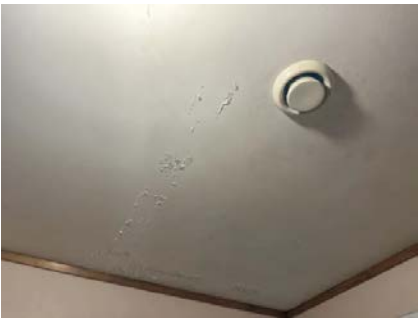
6.32 Øvrig: Sokkelleilighet

| Oppsummering av øvrig | TG-2 |
|---|---|
| <p>Kort sammendrag.</p> <p>Leilighet har noe preg av manglende vedlikehold og må påregnes oppgradert.</p> <p>- Våtrom og bod/teknisk rom anbefales oppgradert, sanitær innredning må vurderes skiftet/oppgradert.</p> <p>- Topping i laminat gulv ved entre/gang, og i stue.</p> <p>- Bod/teknisk rom er nedslitt,er ikke utformet som våtrom iht. dagens krav til tetthet. Ved mye bruk av vann på gulvet vil fukt kunne trekke inn i sideliggende rom.</p> <p>- Tegn etter tidligere lekkasje i underskap under kjøkken vask.</p> <p>Leiligheten har vært noe lite utluftet og det er tegn til kondensering i vinduskarmer himling bad og og på utsatte steder.</p> <p>Ventilasjon bør vurderes oppgradert med mekanisk fuktstyrt avtrekk. Det er like viktig å beregne tilluft som avtrekk for å få god utskiftning av inneluften.</p> <p>- Det var mye oppbevart i leiligheten på befaringsdagen, enkelte lufteventiler i vegg var stengt, dette kan hindrer tilstrekkelig utluftning..</p> | |

| Oppsummering av øvrig | TG-2 |
|---|---|
| <p>Det må påregnes kostnader for oppgradering av boenheten, våtrom og bod/teknisk rom anbefales oppgradert.</p> | |

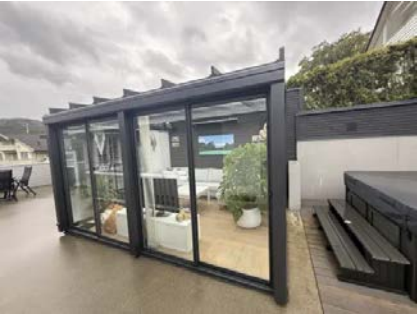
6.33 Øvrig: Hagestue

| Beskrivelse |
|---|
| <p>Merknad: Taknedløp er avsluttet over terreng/takterasse, anbefales ført mot avløp.</p> <p>Fukt kan påvirke materialer i berørt område og fører til glatt føre (frostskafer) i vinter</p> |
