Møllevien 10, 1940 BJØRKELANGEN

**Innholdsrik og stilfullt oppgradert
enebolig - Stor hage - Solrik
terrasse - Fin utsikt - Garasje,
carport og elbillader**

Befaringsdato: 06.01.2025 Rapportdato: 08.01.2025 Oppdragsnr.: 10816-24168 Referansenummer: LY1499

Autorisert foretak: Petter Larsen Havnen AS Sertifisert Takstingeniør: Petter Larsen Vår ref:

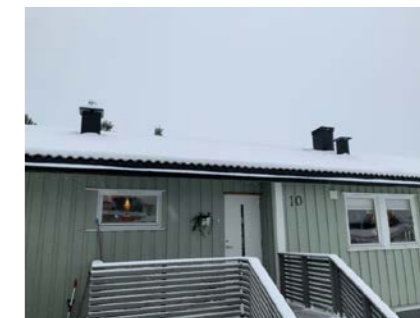
! TG 1 Veggkonstruksjon

Veggene har bindingsverkskonstruksjon fra byggeår. Fasade/kledning har stående trebordkledning og det er liggende trebordkledning på gavler. Trebordkledningen er hovedsaklig fra byggeåret, men det er skiftet kledning stedvis i forbindelse med utskifting av vinduer i 2021.

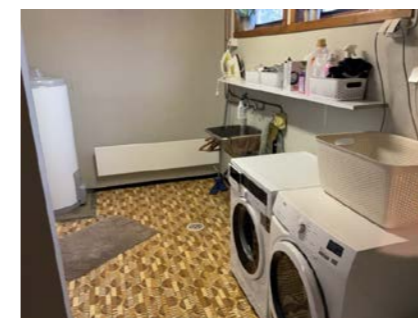
KJELLERETASJE > VASKEROM

TG 2 Tilliggende konstruksjoner våtrom

Med overflatesøk med fuktindikator Protimeter MMS ble det påvist marginalt forhøyede fuktverdier nederst på grunnmur og i betonggulv. Grunnmur og betonggulv mot grunn på bygninger fra denne byggetiden er normalt ikke fuktsikret og kapilærsug av fukt kan forekomme.

Det bør gjøres tiltak med fuktsikring og isolering av kjelleretasjen for å lukke avviket.

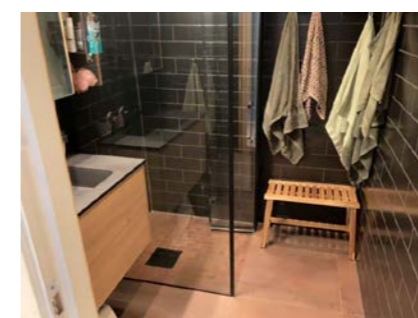
1. ETASJE > BAD

TG 1 Overflater vegger og himling

Gulv: Fliser.
Oppvarming med elektriske varmekabler.
Hovedgulvet er flatt og det er oppkant ved dørterskel for lekkasjesikring (her er det synlig membran under list, men det er ukjent hvor høyt denne går opp mot terskel).
Gulv i dusjnise har nedsenk med ca. 5mm. i forhold til øvrig gulv.
Gulv i dusjnise har fall til sluk med totalt ca. 10mm. fra ytterkanter til topp slukrist.

- Det er påvist avvik i fallforhold til sluk i forhold til krav i forskrift på byggetidspunktet.

Nedsenket dusjnise er 5mm.
I byggeforskriftens preakseptert løsning skal nedsenk være minimum 10mm. og det foreligger dermed avvik.
Deler av gulv i dusjnise har dårlig/marginalt fall og det foreligger dermed avvik.

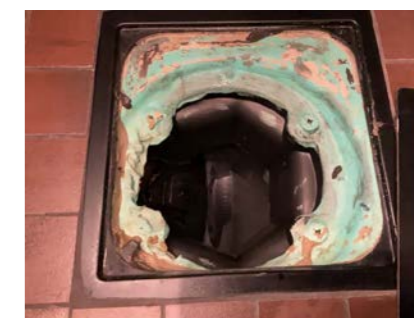
1. ETASJE > BAD

TG 1 Sanitærutstyr og innredning

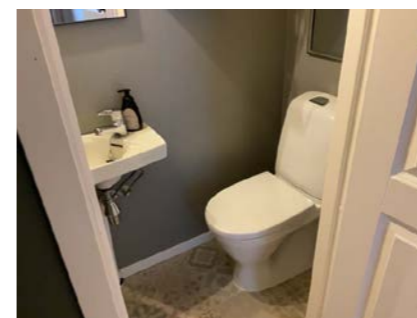
TG 2 Vannledninger

- Det er ikke behov for utbedringstiltak siden anlegget fungerer i dag, men ut ifra alder kan skader plutselig oppstå på eldre anlegg.

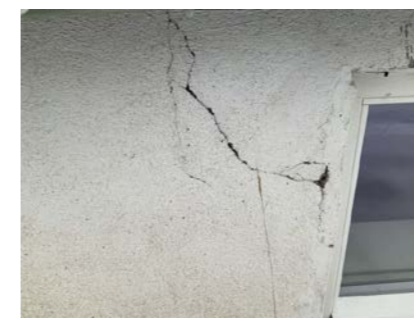
TG 2 Terrengforhold

Tomten er skrånende ned mot sydvest.

- Det bør foretas terrengjusteringer.

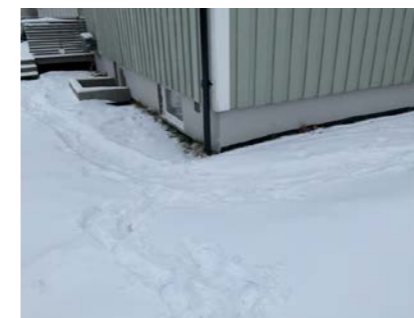
TG 2 Utvendige vann- og avløpsledninger

Utvendige avløpsrør antas av plast og utvendige vannledning er av kobberør (synlig på vaskerom). Fra byggeåret. Boligen er tilknyttet offentlig vann og avløp via private stikkledninger.

- Det er ikke behov for utbedringstiltak siden anlegget fungerer i dag, men ut ifra alder kan skader plutselig oppstå på eldre anlegg.

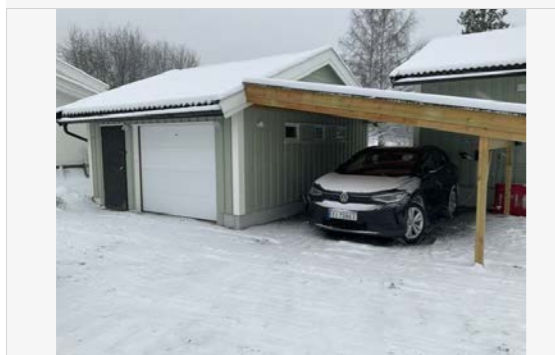
Garasje

Gangdør har slitasje og skader - bør skiftes ut.

Det er råteskade i utvendig hjørnekasse/kledning - dette bør utbedres/skiftes ut.
