Dokumentsamling til salgsoppgave

Gaupefaret, gnr 104, bnr 135, knr 3020

TILSTANDSRAPPORT BOLIG

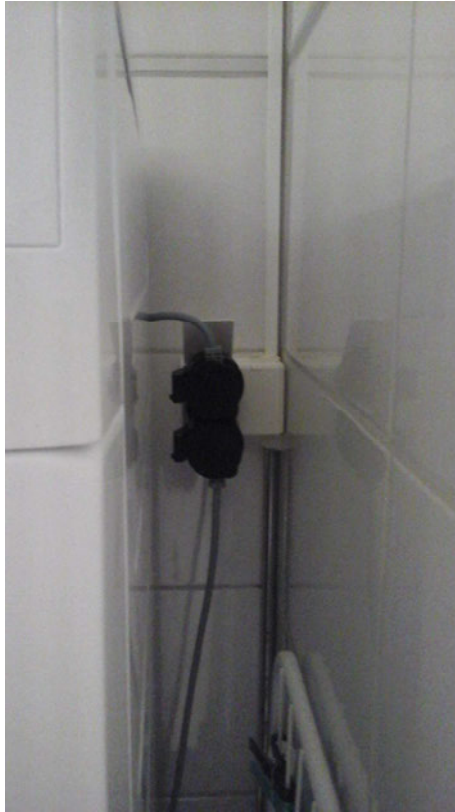
Spørsmål: Installasjon for øring

Beskrivelse: Splitter benyttet til vaskemaskin og tørketrommel, Filnavn: IMG_20200604_082643.jpg

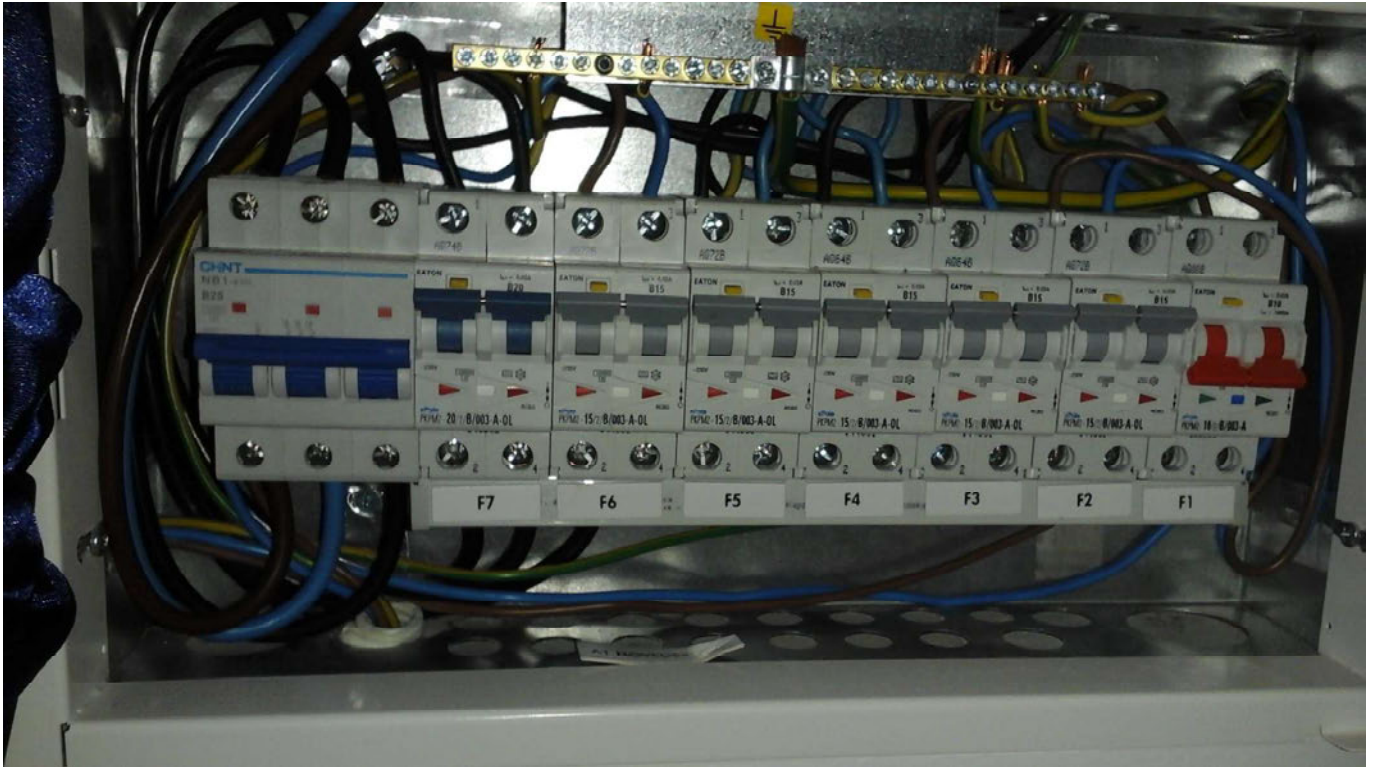
Skjema: "SpareBank1 Brannforebyggende elkontroll: Leilighet"
Spørsmål: Sikringslokk, bunnskruer og renhold
Beskrivelse: Sikringssskap med manglende nippler, Filnavn: IMG_20200604_084003.jpg

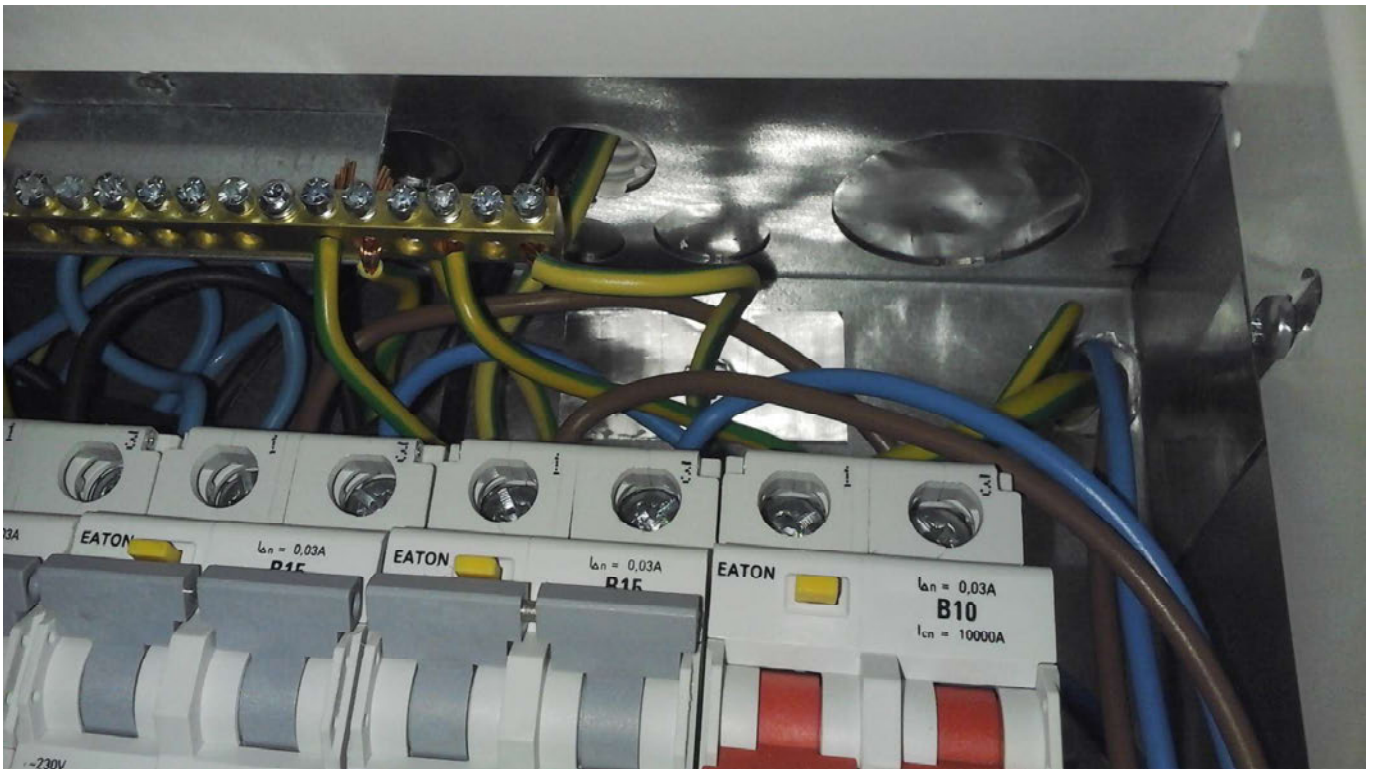
Skjema: "SpareBank1 Brannforebyggende elkontroll: Leilighet"
Spørsmål: Kabelinnføring
Beskrivelse: Manglende nippler, Filnavn: IMG_20200604_084200.jpg

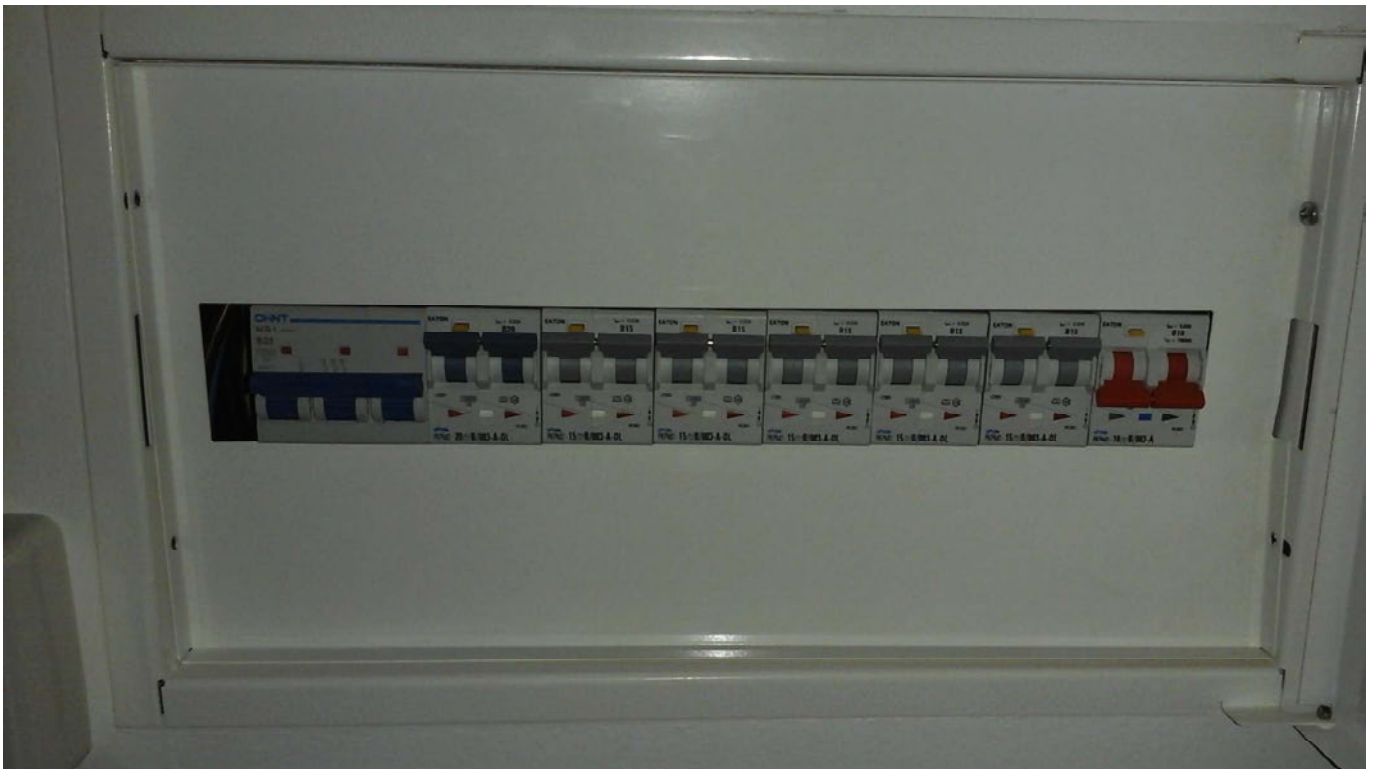
Skjema: "SpareBank1 Brannforebyggende elkontroll: Leilighet"
Spørsmål: Sikringslokk, bunnskruer og renhold
Beskrivelse: Manglende merking og avdekning for å opprettholde ip 2x, Filnavn: IMG_20200604_084657.jpg

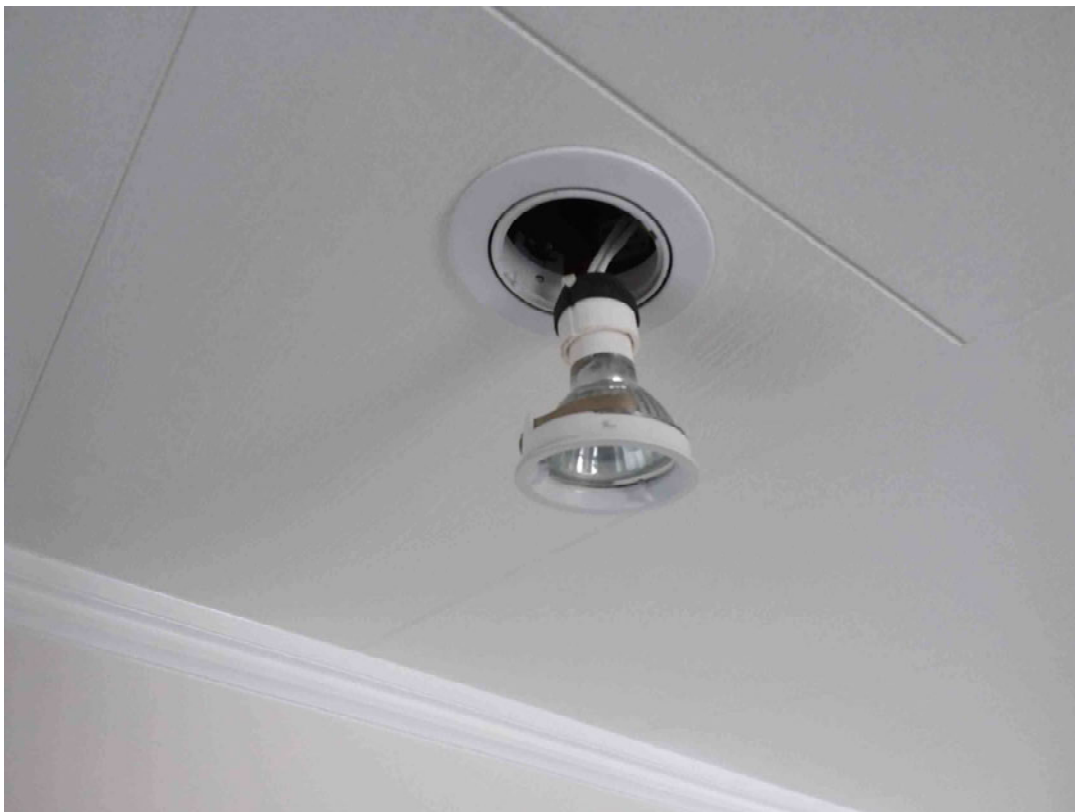
Beskrivelse: Downlights uten jordforbindelse til sikringsskapet, Filnavn: IMG_20200528_114747.jpg

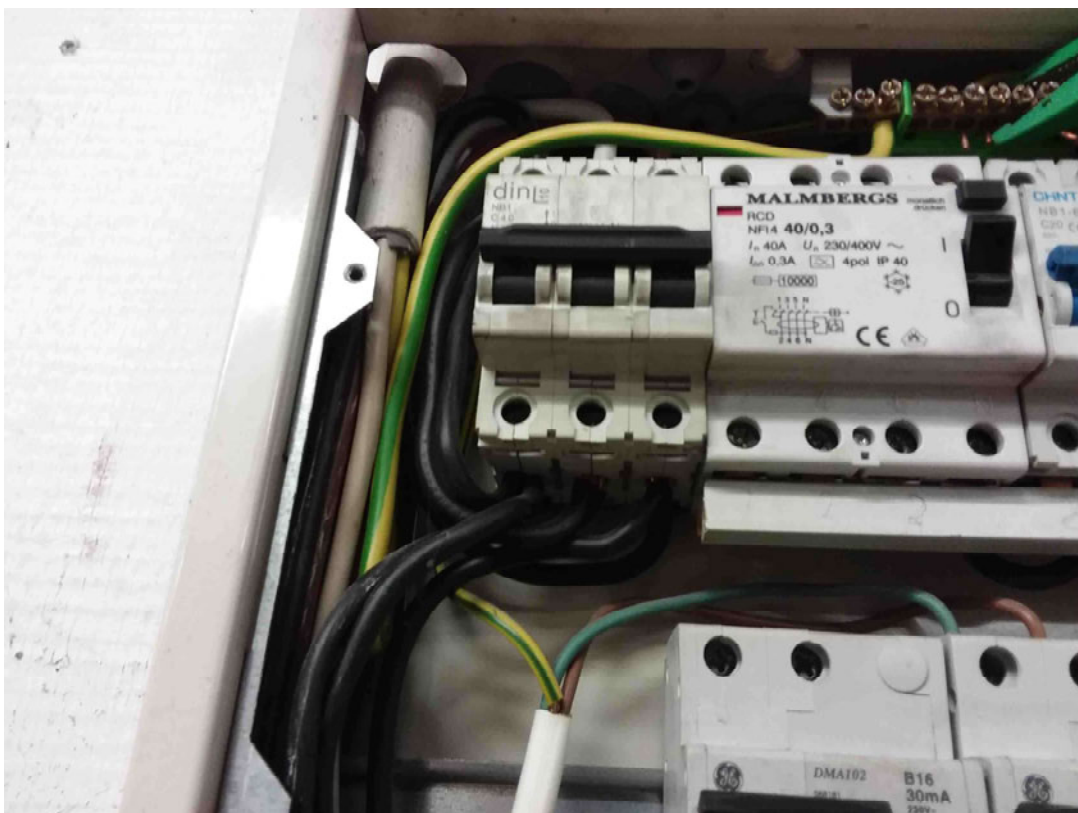
PKT	Inntak og sikringsskap	OK	Avvik	Rettet	Merknad
01	Temperaturer ved belastet anlegg	✓	□	□	Målt maks temperatur: Bolig: 28,8 Garasje: 25,5
02	Sikringsstørrelser og kabeltvernsnitt	✓	□	✓	
03	Sikringslokk, bunnskruer og renhold	/	/	□	SIKRINGSSKAPET I BOLIG: Det var flere samleskinner som var tapet i enden og manglet endestykker - Merking og Kursfortegnelsen var ikke i samsvar. SIKRINGSSKAPET I GARASJEN: Det var flere samleskinner som manglet endestykker - Merkingen var feil og Kursfortegnelsen manglet - Det var mangelfullt avdekket ved sikringene IP2X.
04	Kabelinnføring	/	/	□	BOLIG: Det var Pn-ledninger som var tatt inn i sikringsskapet kun via en membran nippel i toppen av skapet - Trolig antennekabelen til måleren hadde ikke nippel i gjennomføringen av skapet - K-rør inn i skapet manglet skapmuffe Jordingsledere hadde ikke godkjent innføring i skapet. GARASJE: Kabel ut av sikringsskapet manglet membran nippel samt at det var 2stk hull nede til høyre som ikke var tettet.

Beskrivelse: Membran nippel garasje, Filnavn: IMG_20200528_123343.jpg

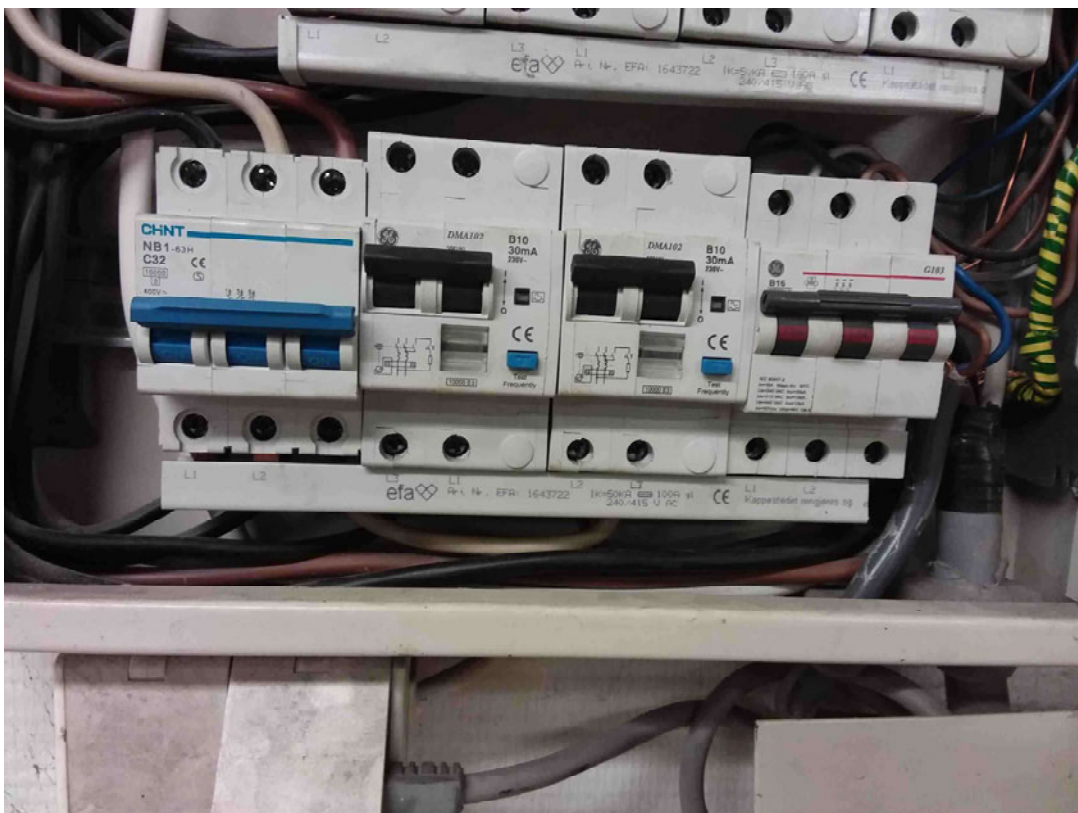
Beskrivelse: Garasje hull i sikringsskapet, Filnavn: IMG_20200528_123454.jpg

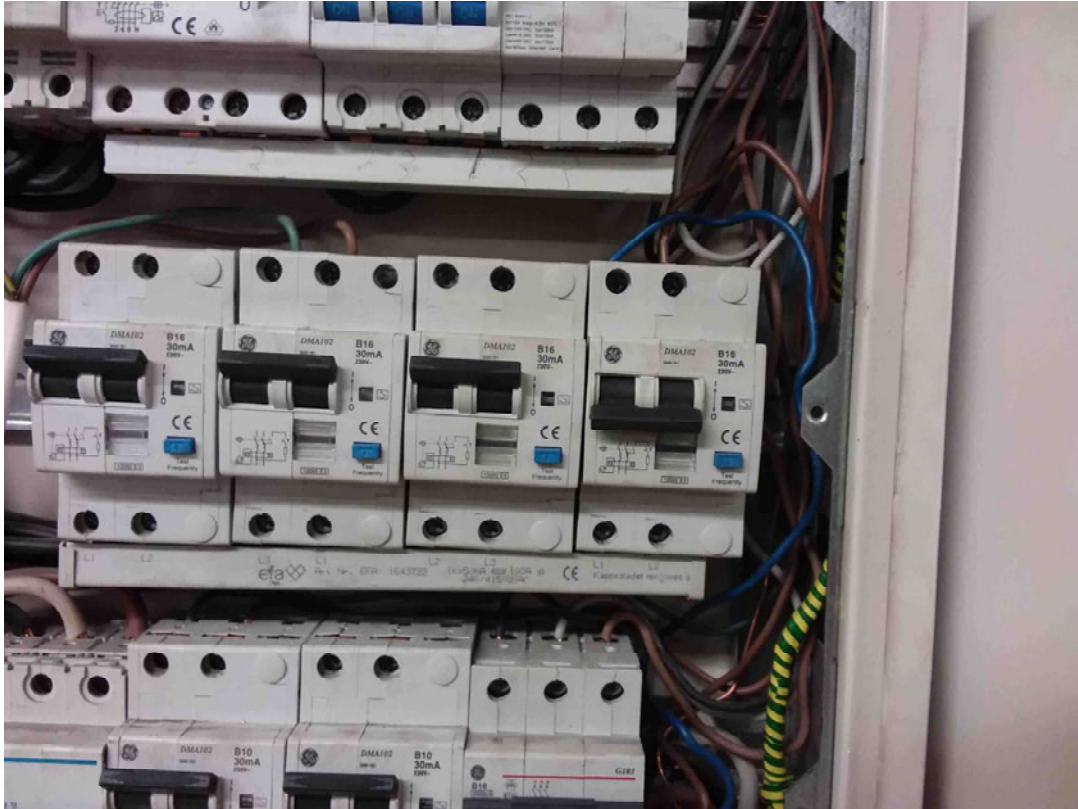
Beskrivelse: Jordfeilbryter test knapp virket ikke!, Filnavn: IMG_20200528_123659.jpg

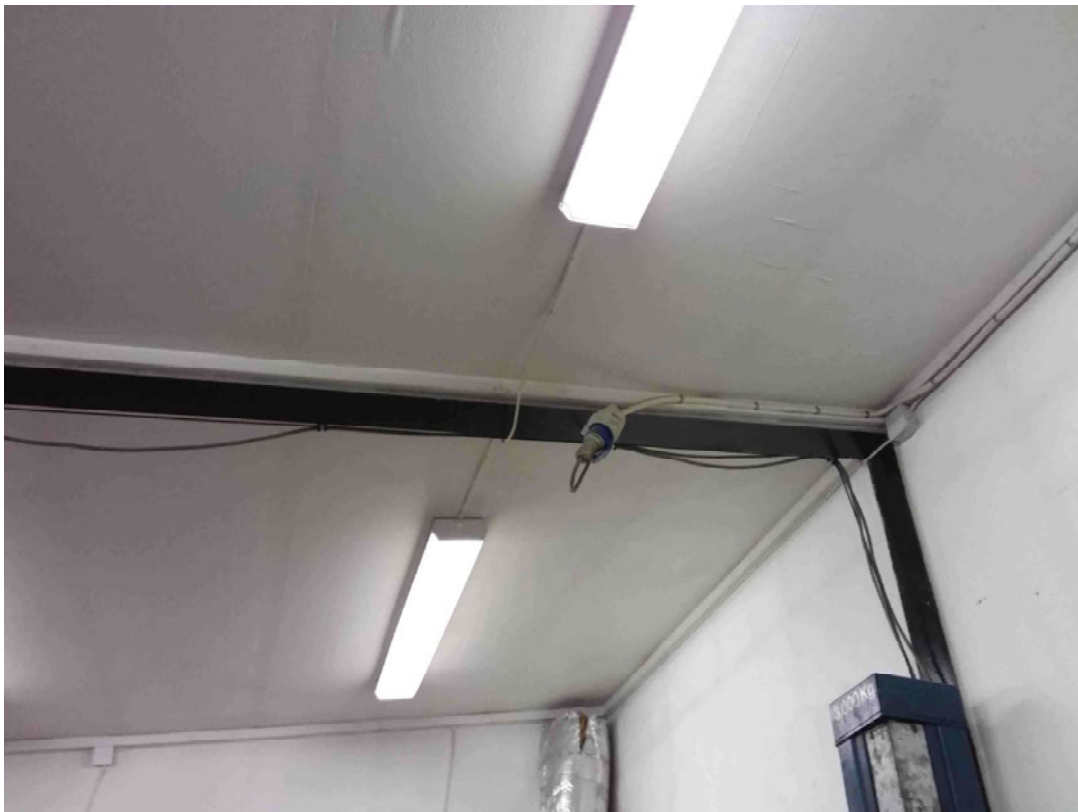
Beskrivelse: Garasje: kurs med jordfeil, Filnavn: IMG_20200528_123821.jpg

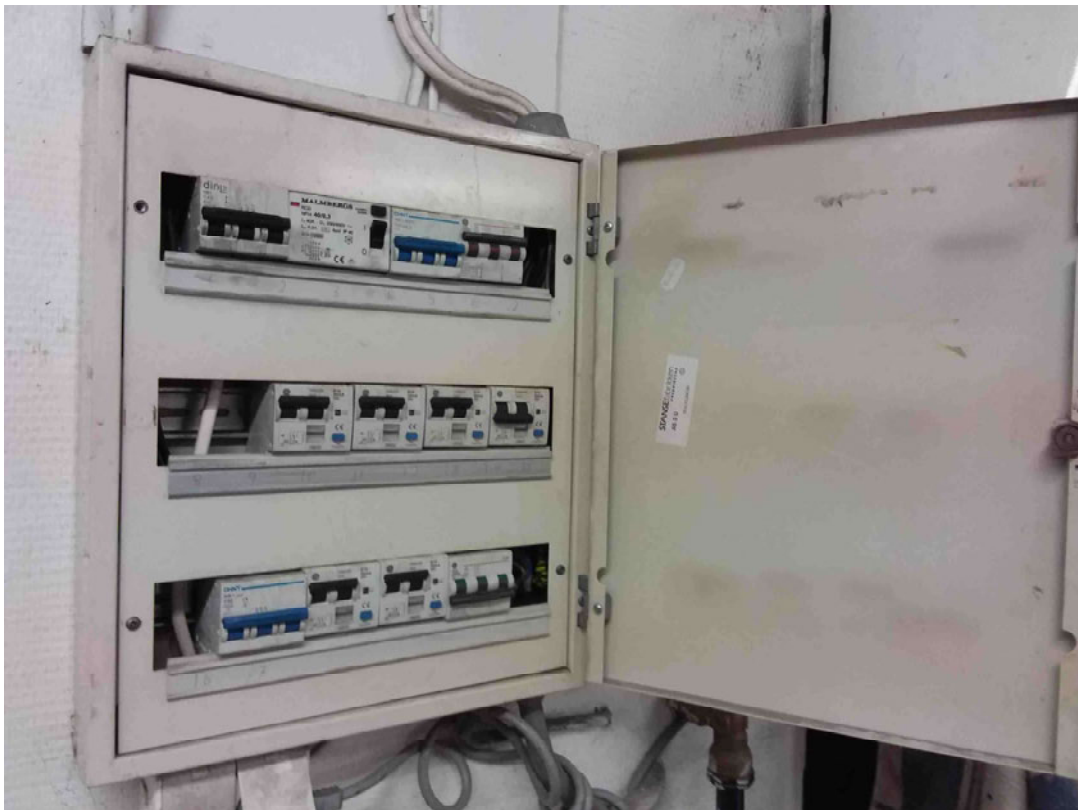
Beskrivelse: Sikringsskapet avdekning garasjen, Filnavn: IMG_20200528_125833.jpg

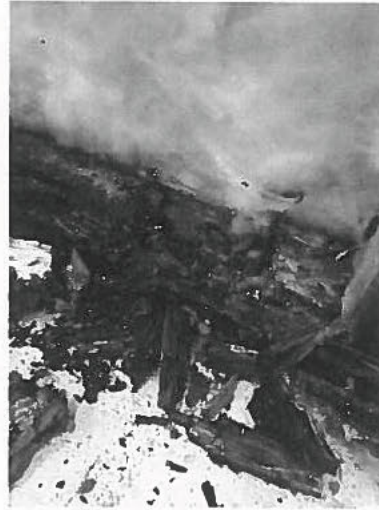
Det er vanninsig gjennom yttervegg ved gulv i garasje. Den støpte plata garasjen er bygget på er større en garasjen. Veggene er plassert ca 50 cm lengre inn enn ytterkanten av plata. Dette fører til at vann som trekker ned ved yttervegg ikke går ned i drenerende masser, men isteden trekker inn under vegg. Innvendig er veggene foret ut med treverk isolert og belagt med plater. Eier har åpnet veggene for kontroll. Oversendte bilder viser at svill og nedre del av stendere har råteskader.

Råteskade på svill i garasjevegg

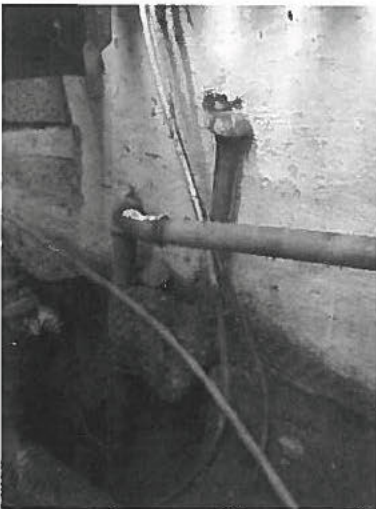
Påfyllingsrør for oljetank

Det er registrert synlig påfyllingsrør og lufterør for oljetank under terrassen. Når man skrur av lokk til påfyllingsrør lukter det fyringsolje. Dette indikerer at det ligger en tank nedgravd under terrassen.

For å sikre mot potensiell lekkasje av fyringsolje ut i grunn, tanken ligger like ved denne og flere boligers felles spillvannledning, anbefales det at oljetanken snarlig blir tømt og rensset for fyringsolje. Dette så snart som mulig for å forhindre forurensningsfare.

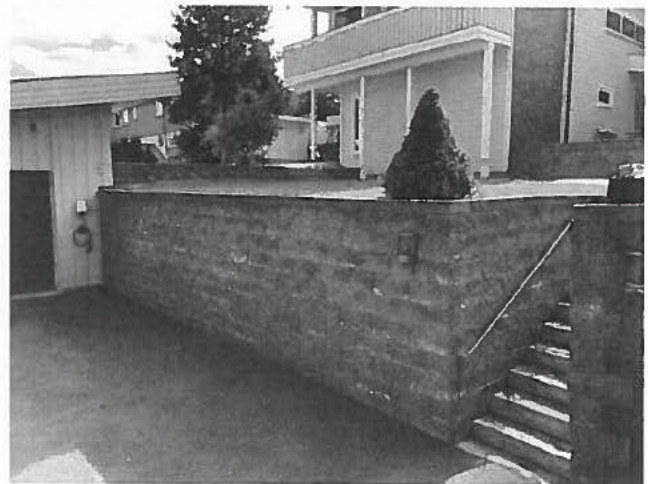
Støttemur mangler sikring for fallskader

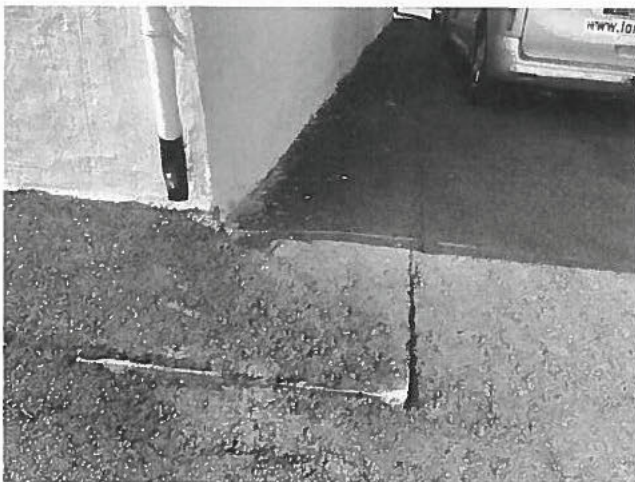
Støpt plate for garasje stikker ca 50cm lenger ut en yttervegg

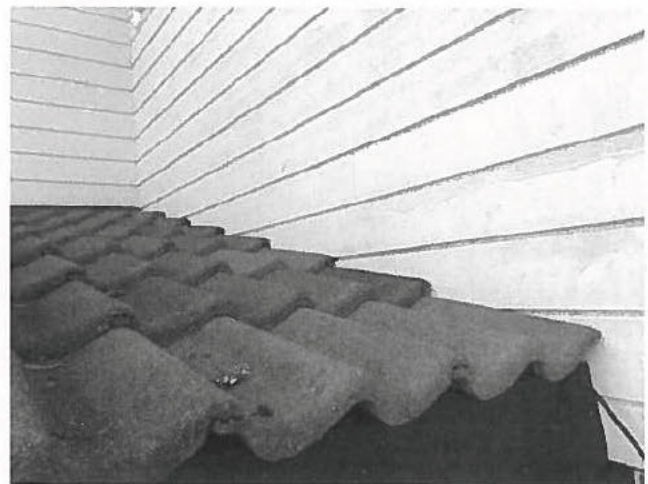
Arsak til lekkasje er at det mangler beslag mot vegg.

Takoverbygg mangler beslag mot vegg

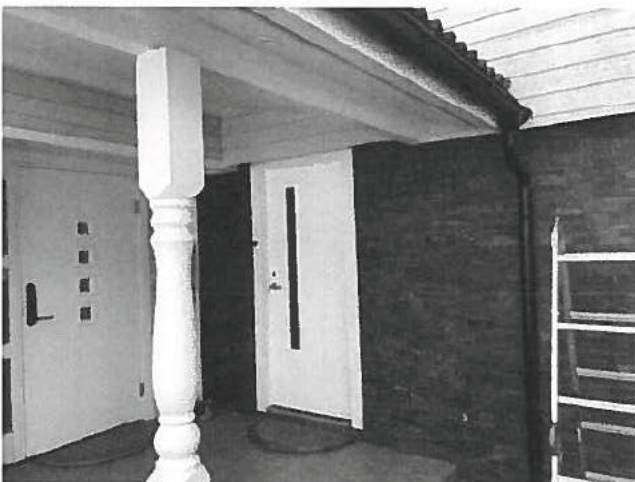
- Innfesting av bærebjelke til takkonstruksjon er mangelfull. Bjelkeskoen som bjelken ligger i er kun festet med spiker i panel.

Bærebjelke for takoverbygg har ikke tilstrekkelig innfesting.

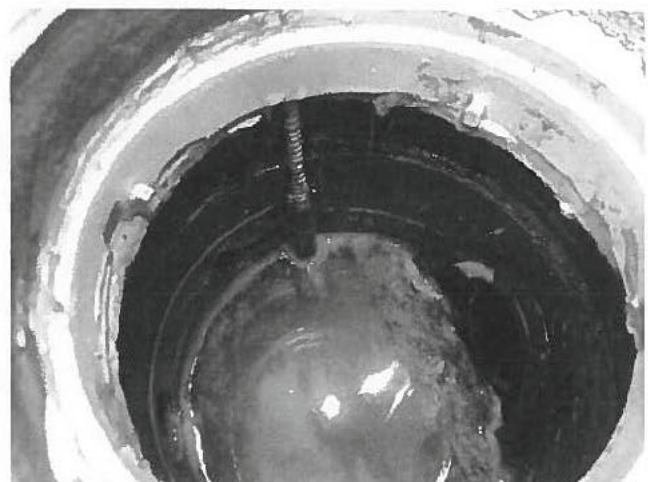
Sluk har feil utførelse

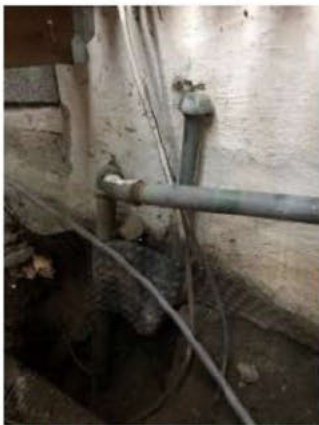
Påfyllingsrør for oljetank

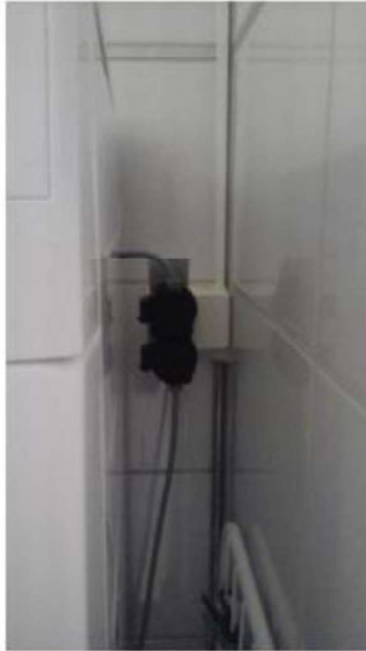
Beskrivelse: Splitter benyttet til vaskemaskin og tørketrommel, Filnavn: IMG_20200604_082643.jpg

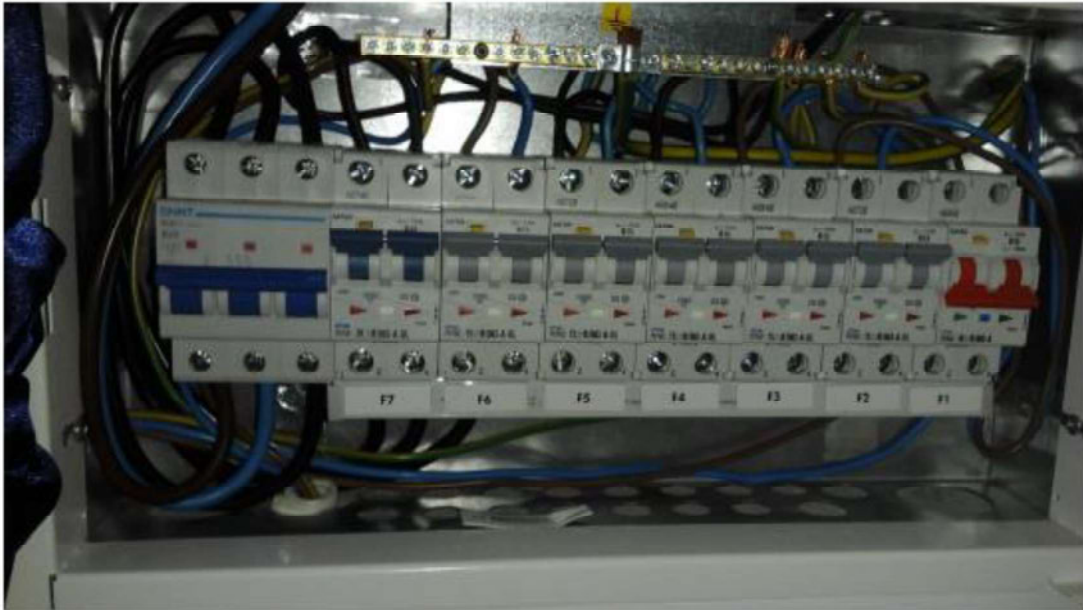
Skjema: "SpareBank1 Brannforebyggende elkontroll: Leilighet"
 Spørsmål: Sikringslokk, bunnskruer og renhold
 Beskrivelse: Sikringsskap med manglende nippler, Filnavn: IMG_20200604_084003.jpg

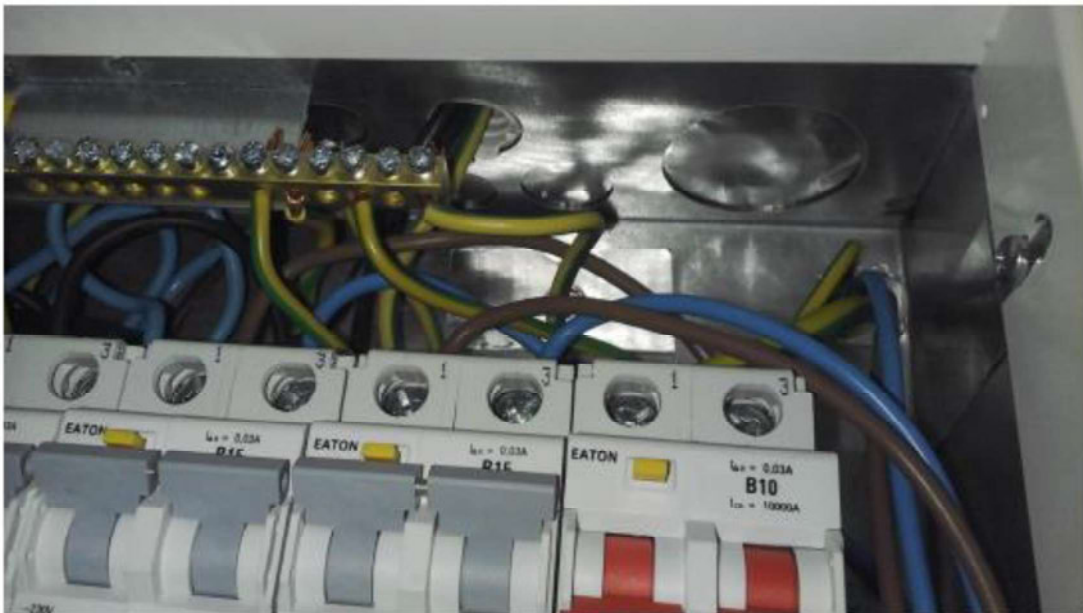
Skjema: "SpareBank1 Brannforebyggende elkontroll: Leilighet"
 Spørsmål: Kabelinnføring
 Beskrivelse: Manglende nippler, Filnavn: IMG_20200604_084200.jpg

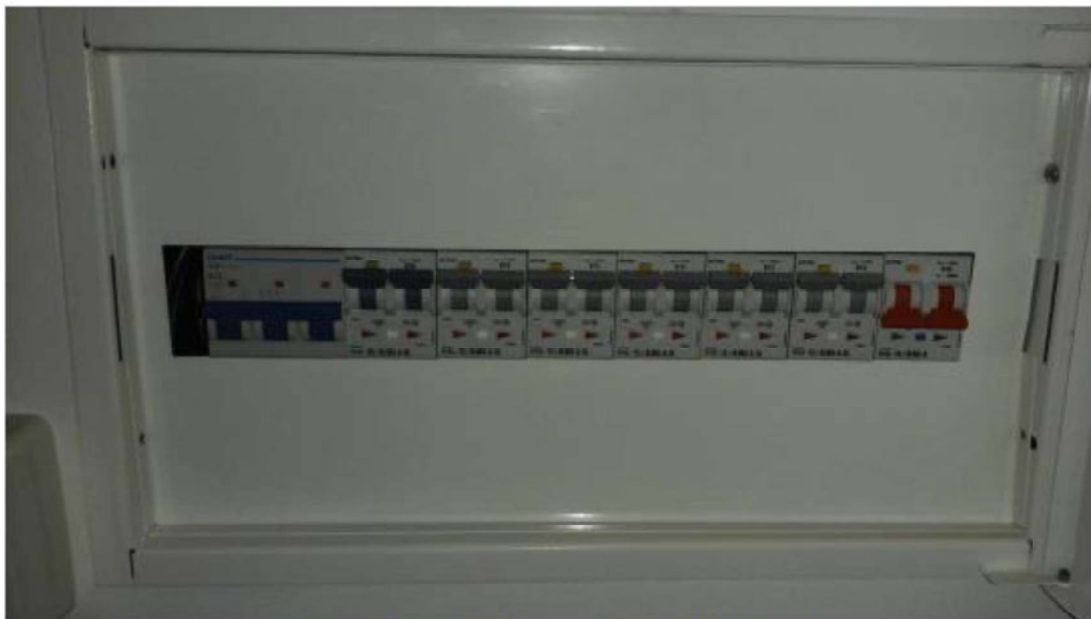
Skjema: "SpareBank 1 Brannforebyggende elkontroll: Leilighet"
Spørsmål: Sikringslokk, bunnskruer og renhold
Beskrivelse: Manglende merking og avdekning for å opprettholde ip 2x, Filnavn: IMG_20200604_084657.jpg

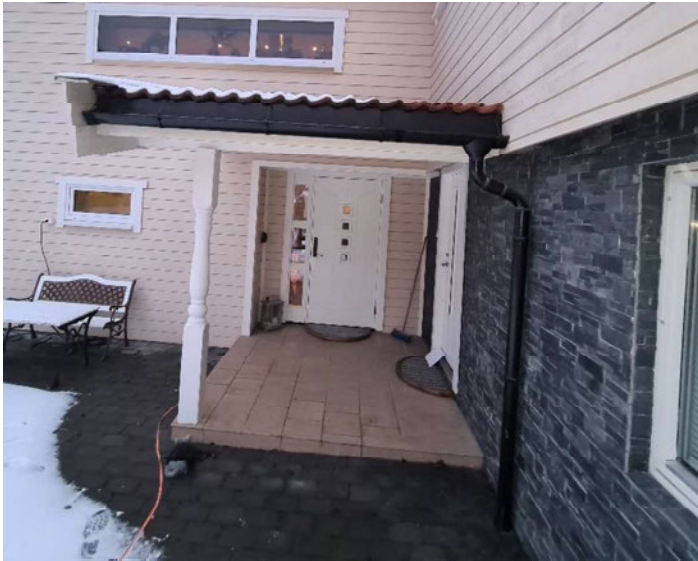
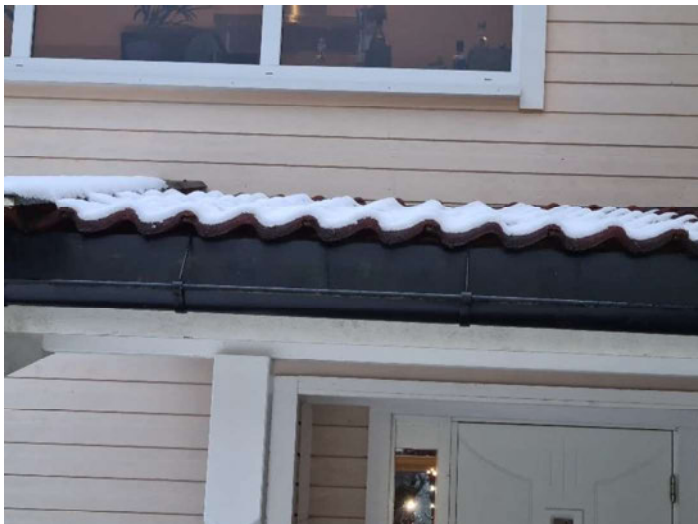
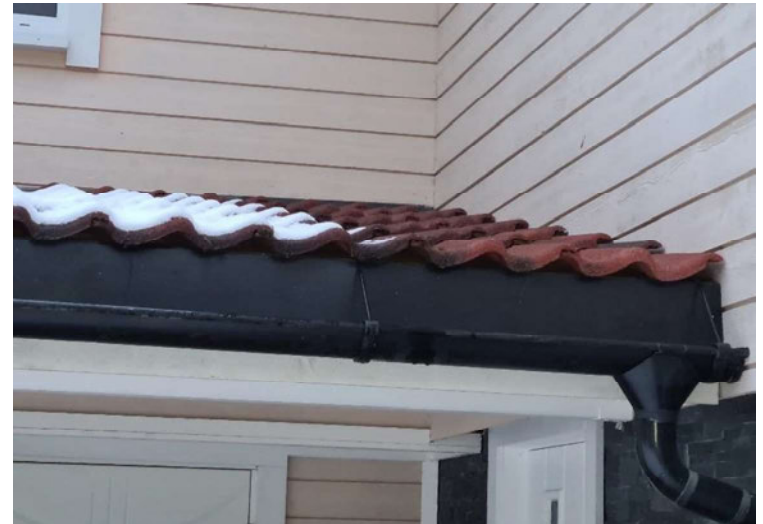
På befaring sees vannrennemerker på vegg under taket og vannskjolder på treverk, spesielt ved vegg hjørnet. Dette skyldes at nedbør- og smeltevann har trengt inn i overgang tak/ vegg grunnet mangelfull tekking. Her kan ikke underlagspappen være tett i overgang tak/ vegg, mulig som følge av gal utførelse i form av manglende oppbrett på vegg. Videre mangler det beslag i overgang tak/ vegg.

Taket har en vinkel på ca. 8 grader. Når det er benyttet takstein som her må takhellingen være minst 15 grader. Dog synes ikke dette å ha større betydning, eller å ha resultert i skade av noen art.

Påse at underlagspapp er tett med oppbrett bak fasadepanel. Montere ca. 10m tilpasset beslag i overgang tak/vegg. Montere søyle som understøttende bæring av drager.

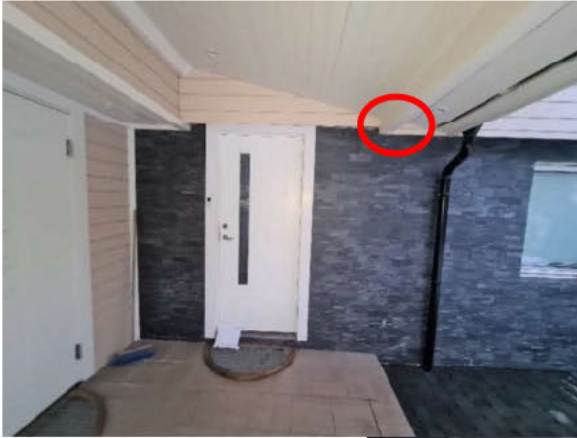
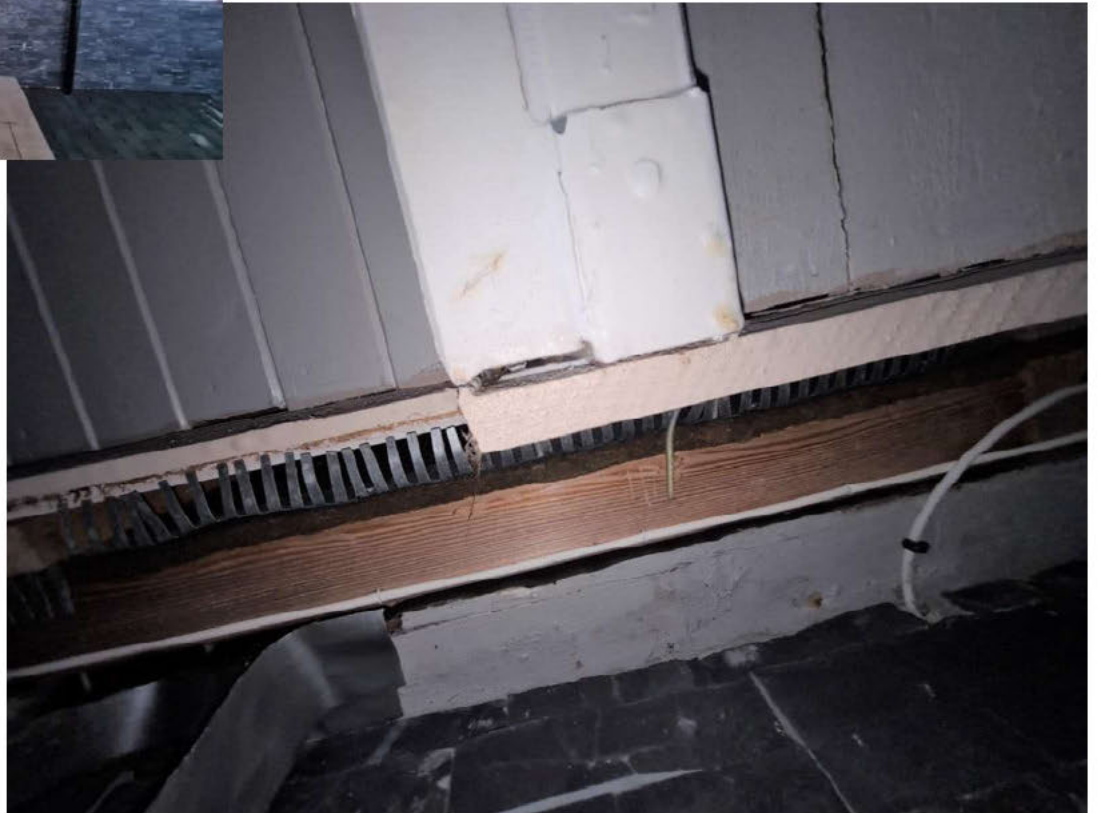
Innfesting av bærebjelke til takkonstruksjon er mangelfull. Bjelkeskoen som bjelken ligger er kun festet med spiker i fasadepanel.

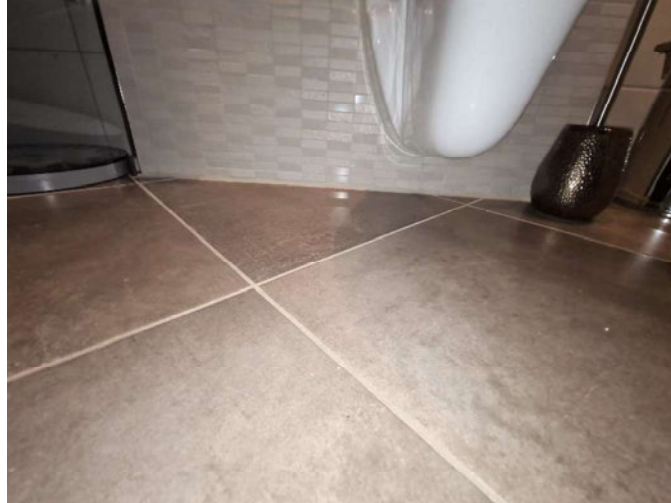
Det finnes ikke dreneringshull i nedre del av front på vegghengt toalett, hvis hensikt er å lede potensielt lekkasjevann synlig ut på gulv. Derfra ledes vannet sikkert til sluk. Eller som alternativ installere lekkasjetopper i toalettets innbygningsskonsoll.

Innbygningstoalett mangler lekkasjedrenshull

Drenshull som normalt lages slik at den «visuelt mest mulig skjules av toalett» lar seg bores og iføres hylse uten å skade membran og rør.

Eventuelt lekkasjevann i innbygningskonsoll i badet i hovedetasjen er forhindret fra å renne til sluk grunnet metalist oppå flis i overgang dusjsone og sluk, før vann renner ut ved dør grunnet lav membran/ terskelhøyde. Derfor anbefales det i stedet for å etablere drenshull også her å installere lekkasjestopper med varsling.

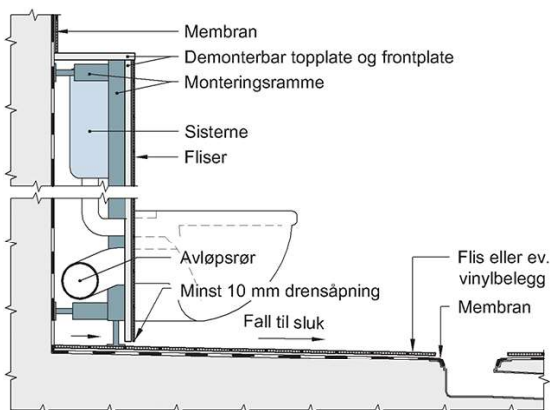
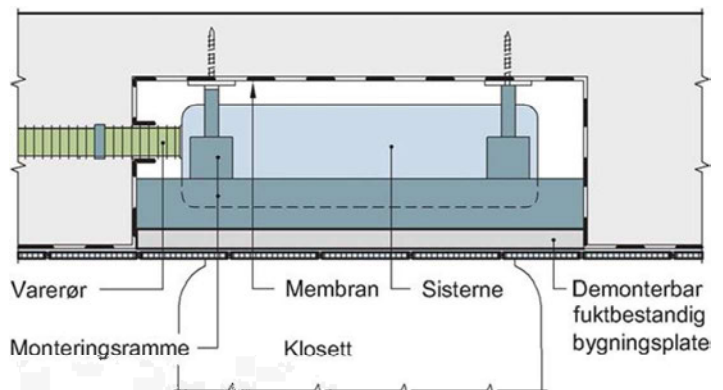
For å undersøke om det er forskriftsmessig membran i innbygningstoalettets kasse, har 3B-Fliselegger AS etter undertegnede befaring åpnet for inspeksjon, og konstatert at det er membran i kassen. Som nevnt over er der ikke avløp som leder lekkasjevann ut på baderomgulv. Heller ikke lekkasjeverkler.

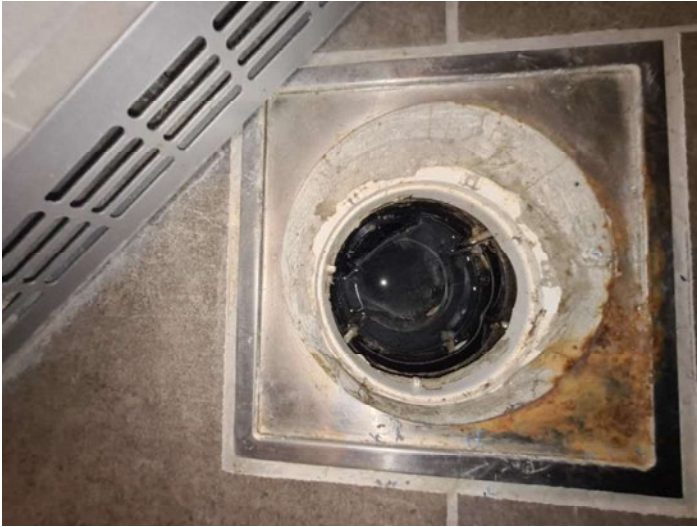
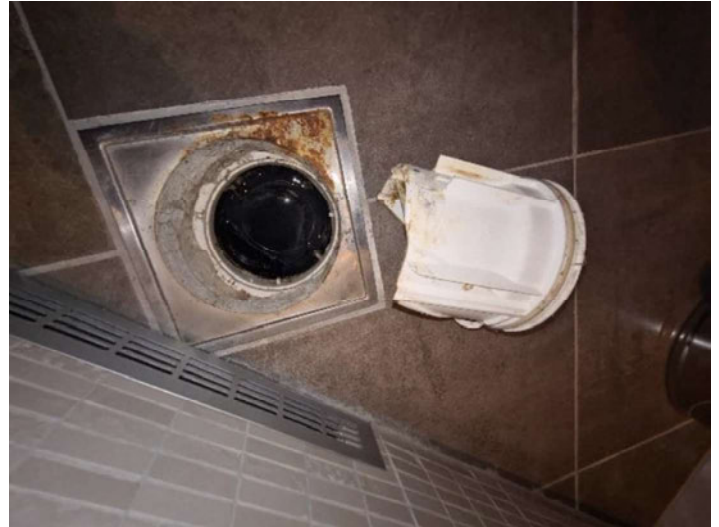
Det er montert sluk-forhøyer for å kompensere høyde mellom sluk og betong påstøp. Gulvet er for høyt i forhold til sluket, og medfører at slukets vannlås ikke stenger tett i slukets vannspeil, noe som medfører kloakklukt fra avløpsrør opp i badet.

Sluket har deler som ikke hører sammen og det er feilmontert. Skruer for klemring er også for lange og skrudd ned i sluket. Mye tyder på at sluket ikke ble fornyet da badet ble renoveret.

- Her skal rørlegger pigge opp og bytte sluk, badekaret skal demonteres for gjenbruk/eller fornyes og det er fare for skade på flislagt vegg i forbindelse med demontering. Vi vet heller ikke om flisene bak badekaret ikke er i orden.

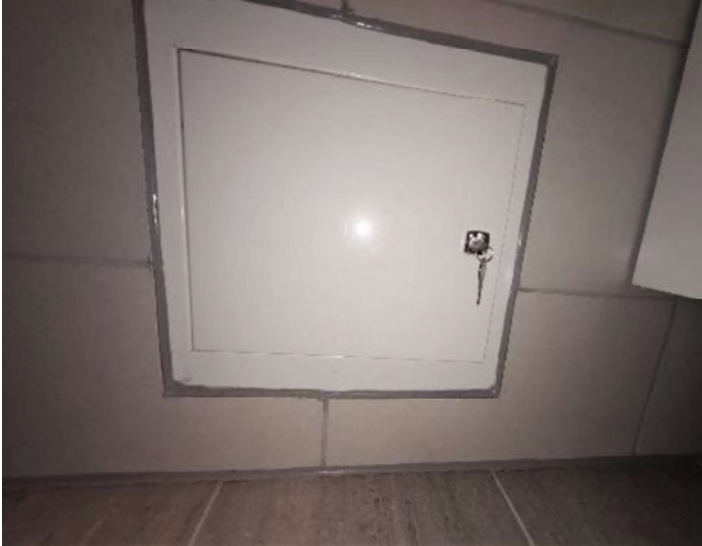
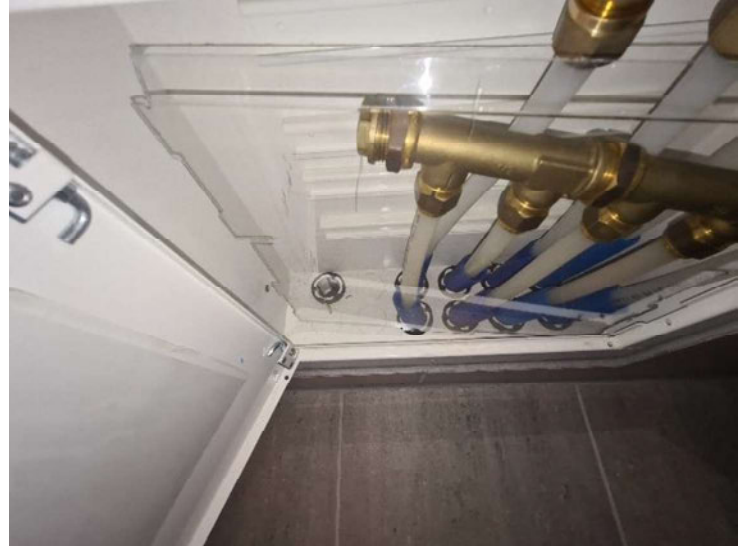
Bad hovedetasje

Vannfordelerskap i de 3 badene har ikke synlig siklemikk til noen våtrom. Noe som ved lekkasje på vannrør gir risiko for at lekkasjevann renner ut i konstruksjon, og kan forvolde stor og kostbar skade.

I stedet anbefales det en rimeligere godkjent løsning ved at rørlegger tetter utløpet i bunn av skap. For så i stedet å montere elektronisk vannstopper/ lekkasjestoppere i fordeler-skapet. Denne vil ved lekkasje automatisk stenge for videre vanntilførsel.

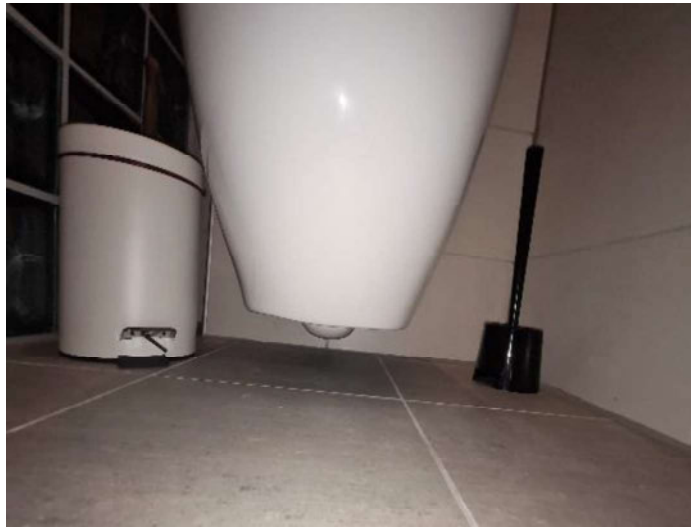
Det er ikke hull i nedre del av front av vegghengt toalett, hvis hensikt er å lede potensielt lekkasjevann synlig ut på gulv, hvor vann skal ledes sikkert til sluk. Eller som alternativ, installert lekkasjetopper i toalettets innbygningkonsoll.

Innbygningstoalett mangler lekkasjedrenshull

Drenshull som normalt lages slik at den «visuelt mest mulig skjules av toalett» lar seg bores og iføres hylse foruten å skade membran og rør.

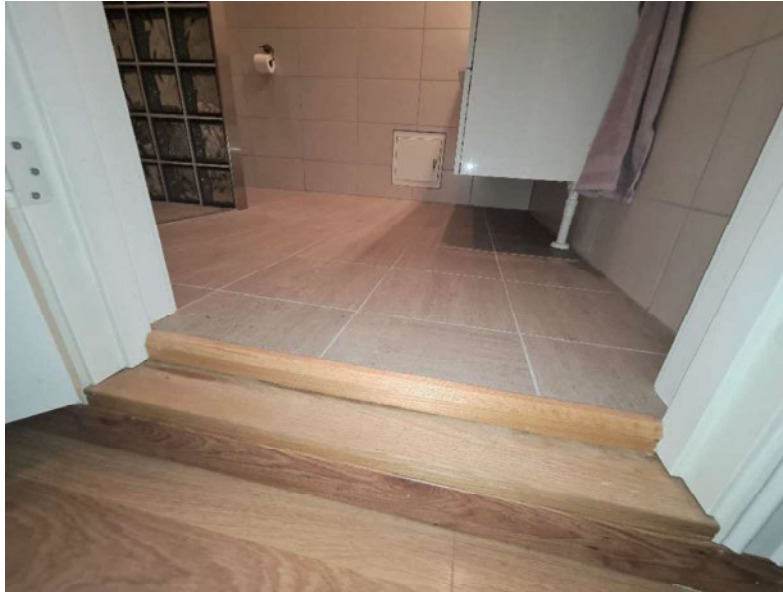
Etter undertegnedes befaring har 3B-Fliselegger, som fremgår av mailen nedenfor, åpnet ved dørterskel for kontroll av membran og foreslå utbedringsmetode. Av mailen fremgår det at membran ved dør har høyde på 13-14 mm over slukrist. Dette er for lite sett mot forskriftskrav, som er minimum 25 mm over topp sluk.

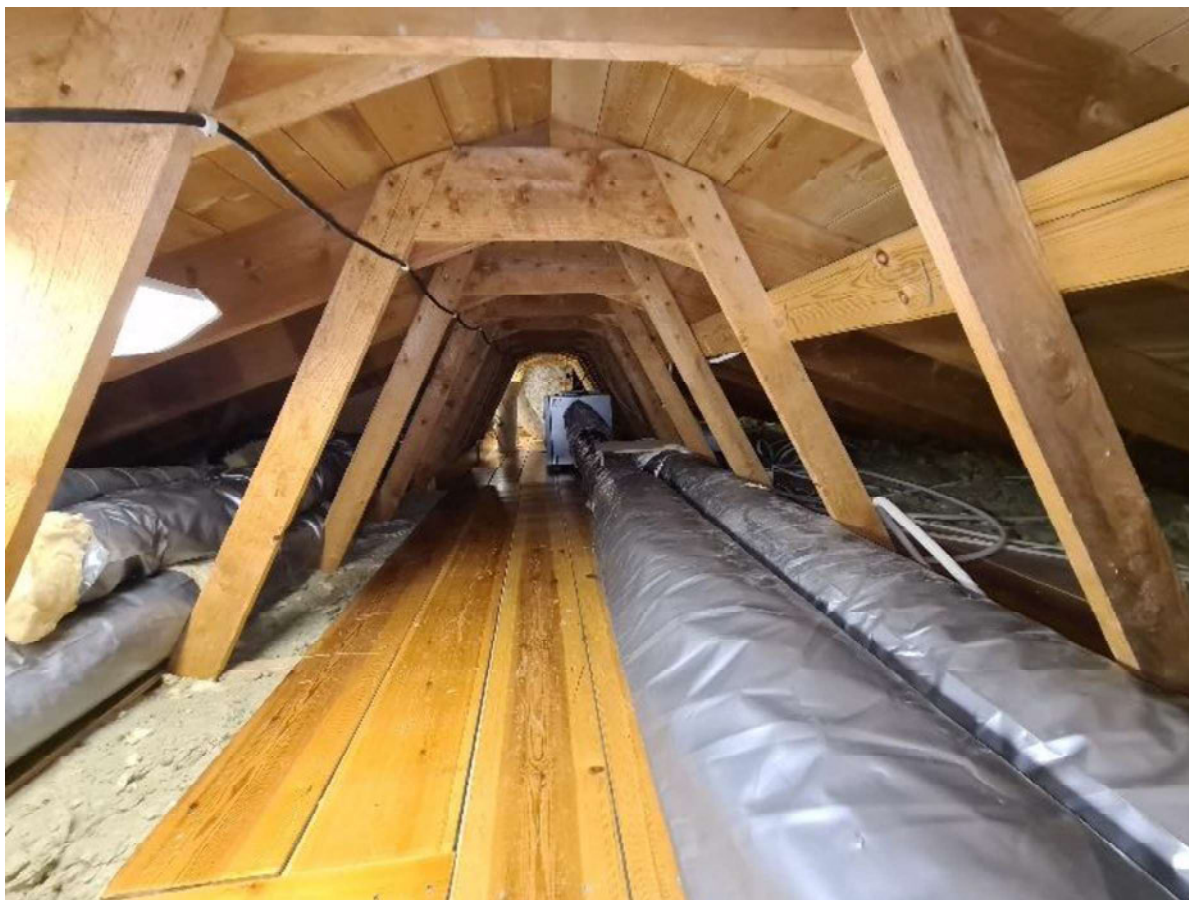
Svertesopp oppunder taktro på kaldt-loft.

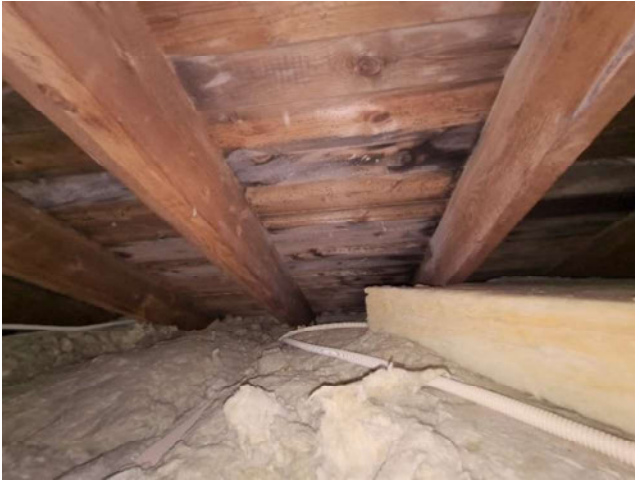
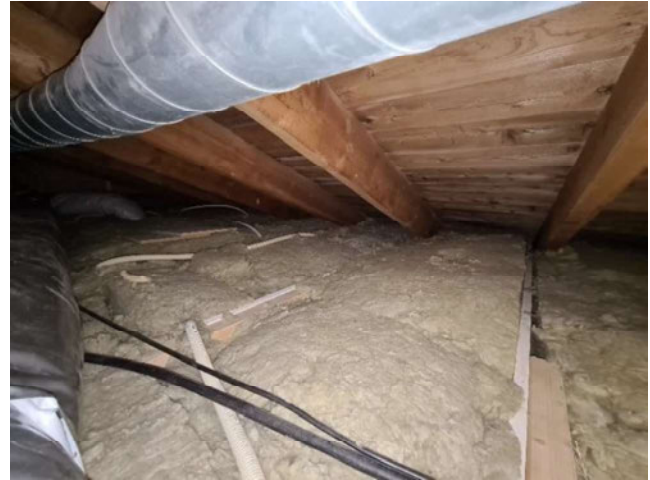
I område av raft (over yttervegger) er taktro stedvis svart misfarget og har noe svertesopp. Dette skyldes at dette har tidvis vært fuktig. På befaring var det noe rim her, som skyldes at fukt i materialet hadde frosset. Fukten skyldes at loftet ikke evner tilstrekkelig raskt og fjerne varm fuktig luft, spesielt i perioder med væromslag til mildvær og i kuldeperioder.

Symptom av fukt, rim og misfarging/ svertesopp, skyldes at det i kald årstid har dannet seg kondens oppunder undertaket, spesielt ved takfoten.

- Etablere luftesprekk i raftet på begge sider langs hele huset med Netlon lufterør og raftekassetter.
- Fakk for fakk, løfte opp isolasjon, legge inn downlights-kasser og tette mot diffusjonssperre. Utføres i samarbeid med elektriker. Rettes og repareres før isolasjon legges tilbake.
- Sikre gjennomføringer og elektriske trekkerør for kondens.
- Pakke rundt og isolere ventilasjonskanaler.
- Etablere ekstra lufteventiler i gavlene, rense de eksisterende.
- Opprydning, uttransport av avfall.
