Dokumentsamling til salgsoppgave

Gaupefaret, gnr 104, bnr 135, knr 3020

TILSTANDSRAPPORT BOLIG

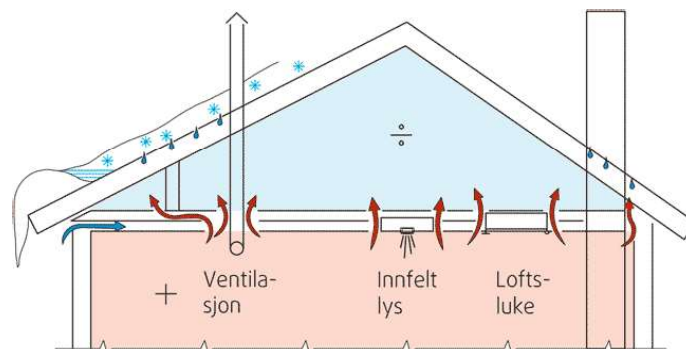
Dampsperra (plastfolie) på undersiden av varmeisolasjonen bak himling skal hindre luftlekkasjer og diffusjon av vanndamp opp på loftet. Folien er antagelig fra byggets oppføringstid i 1964, og er noe dårligere enn dagens folier. Og sannsynlig heller ikke tett i alle detaljer pga. stifteshull og gjennomføringer. Den har fått større hull grunnet manglende tetting av mot nyere tids monterte downlights-kasser.

Minst 2 downlights må flyttes slik at det er plass til hele lyskasser innenfor trebjelker. Flytting av lamper vil etterlate hull i himlingen som ikke lar seg utbedre pent, noe som gjør at himlingen må fornyes. Man må også påse at øvrige lyskasser er tilfredsstillende montert og uskadet, samt montere ny dampsperrfolie teipet tett til lyskasser med egnet byggteip.

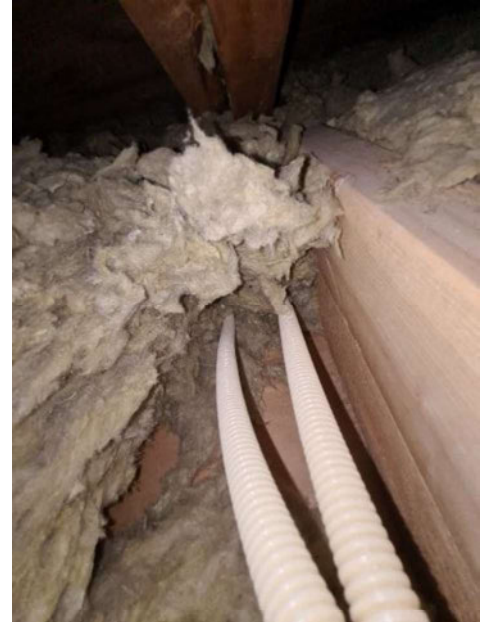
Det er stedvis manglende isolasjon rundt downlights- ledninger, samt lite isolasjonsoverdekning over downlights-kasser. Slike halogenlamper kan avgi 60 -70 graders temp. når 230V, 35 Watt halogen pære er i bruk. Slike isolasjonsutettheter ved downlights og ledninger lekker varme opp på kaldloftet – som har medvirket til skadesymptomet vi ser.

- Etablere luftesprekk i raftet på begge sider langs hele huset med Netlon lufterør og raftekassetter.
- Fakk for fakk, løfte opp isolasjon, legge inn downlights-kasser og tette mot diffusjonssperre. Utføres i samarbeid med elektriker. Rettes og repareres før isolasjon legges tilbake.
- Sikre gjennomføringer og elektriske trekkerør for kondens.
- Pakke rundt og isolere ventilasjonskanaler.
- Etablere ekstra lufteventiler i gavlene, rense de eksisterende.
- Opprydning, uttransport av avfall.

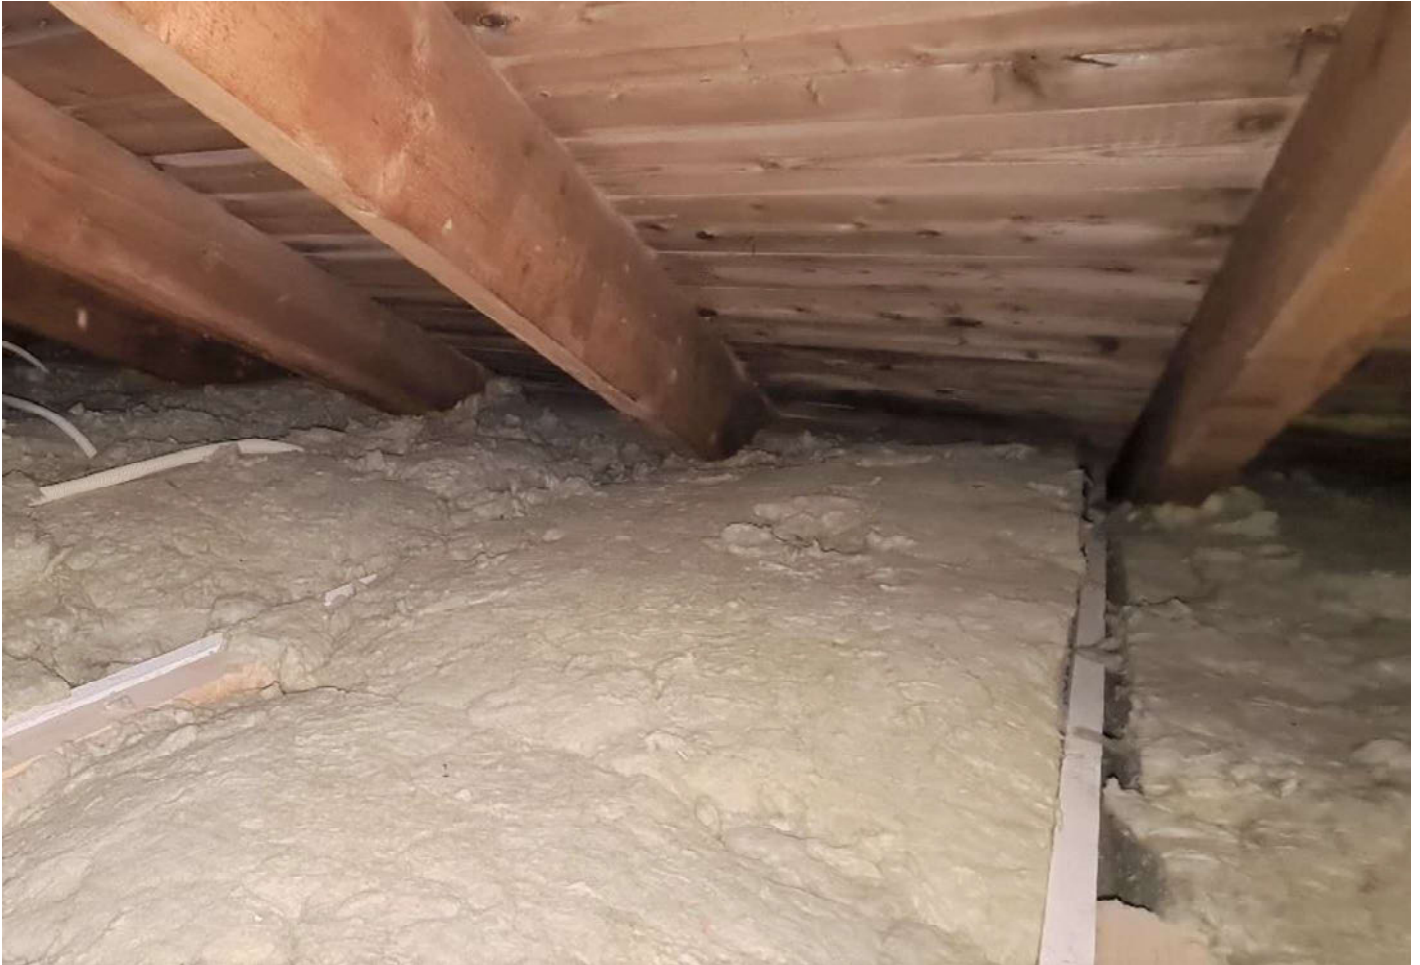
Loftets luftespalte er fraværende i raftet, og medfører risiko for kondensrelatert fukt og skade spesielt ved raft hvor luften er «stillestående».

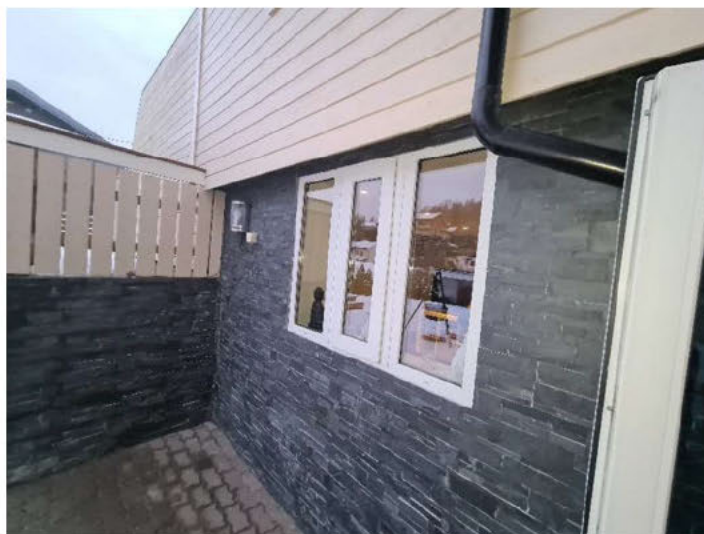
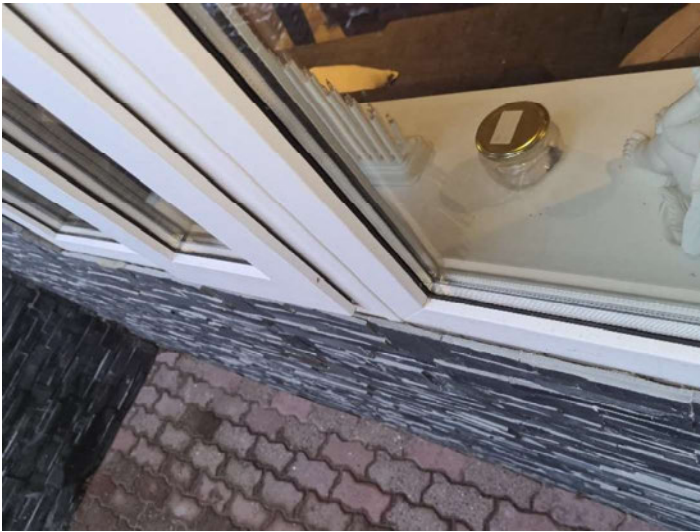
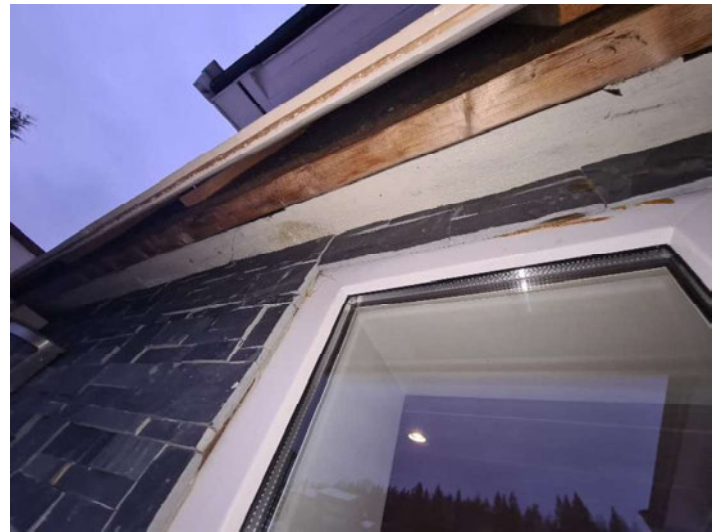
På befaring luktet det av fuktig materiale/ mugg fra stueveggen i området rundt vinduet.

Selv om konstruksjonen ikke ble åpnet på befaring for å verifisere årsak til dette mente vi, utfra fasadens utetthet rundt vinduet, å kunne fastslå at lukten skyldes slagregn som har truffet fasaden og trengt inn via utett forbindelse mellom vinduskarm og fasaden.

Nedbørsutetthet skyldes håndverksmessig gal, og ufullstendig utførelse ved montering av fasadeflis og vindu. Dette ved at fasadeflis er limt inn på vinduskarmer, uten noen form for elastisk fugestreng eller vannbrett/sålebenkbeslag i bunn. Vinduer i murvegger monteres også som regel ca. 5cm inn fra veggfliv for å beskytte vinduene.

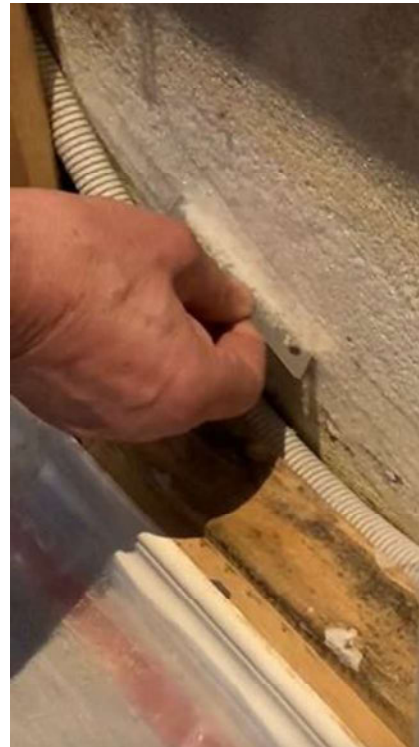
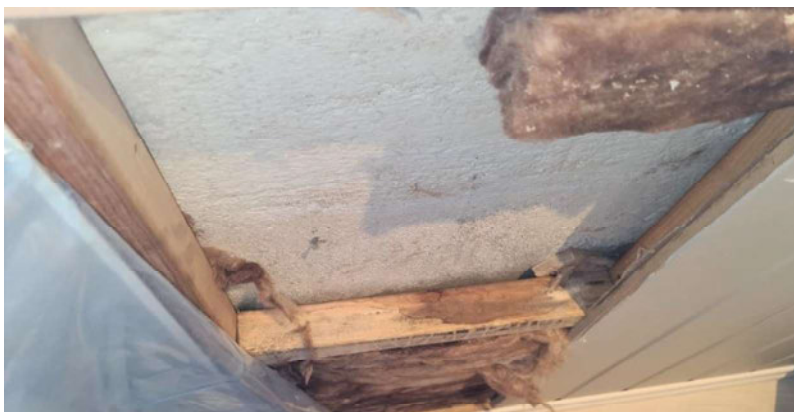
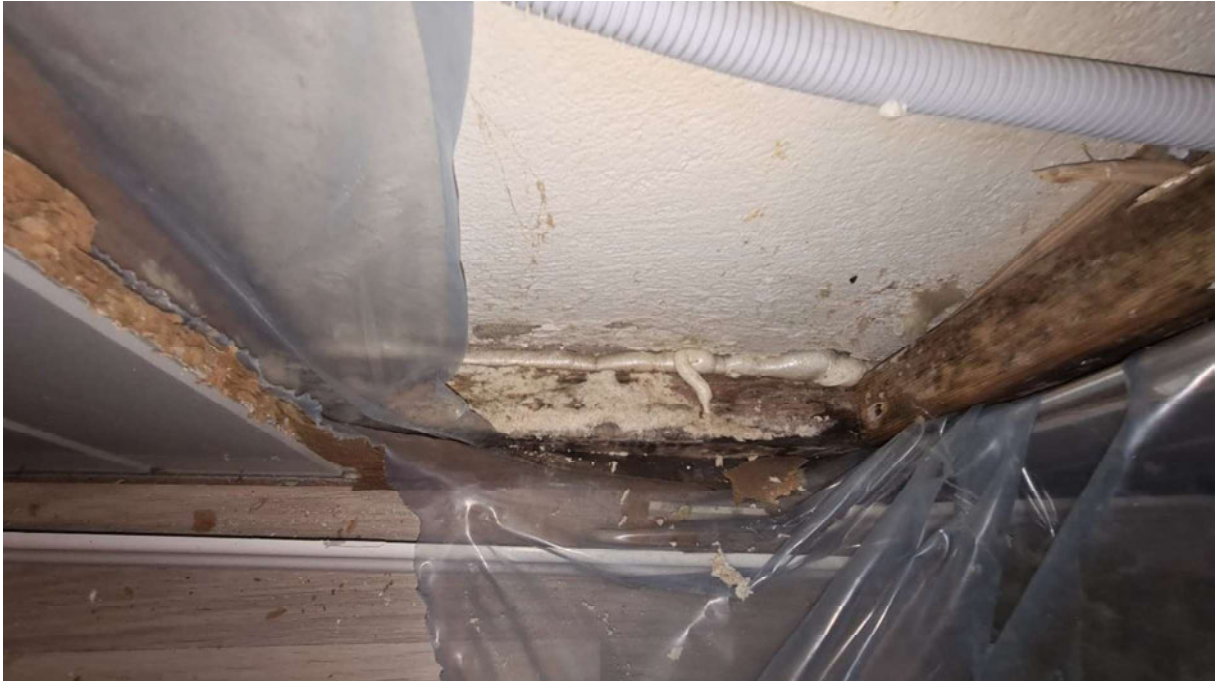
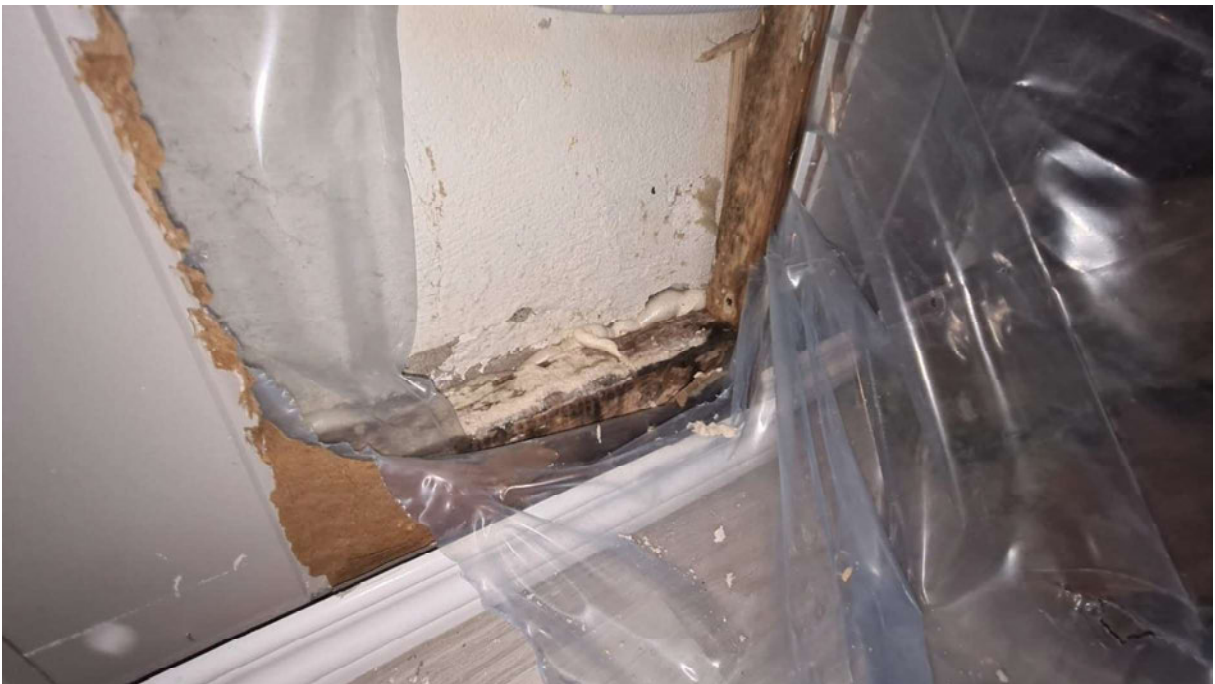
Det avdekkes mugg, råteskade i innvendig utlektet vegg, og frosset vann/ fukt på innsiden av muren som lot seg skrape av (Futura har video av dette).

På undertegnedes befaring 19.03.2021 konstateres vannskjolder, mugg og råteskade i utlektet bindingsverksvegg under vinduet. Dette skyldes at nedbørsvann over tid har trengt inn ved utett overgang vindu/ fliser/ mur, og hatt dårlig forutsetning for raskt selvtørk bak veggens dampsperrfolie (plastfolie bak veggplater). Plastfolien har forhindret synlig skade i rom.

Generelt må muggsoppinfiserte/bevokste materialer saneres slik at man sikrer at sporer, luktstoffer, allergener og giftstoffer i ettertid ikke spres med luftstrømmer eller ved diffusjon, og påvirker inneklimate negativt. Man kan vurdere å la være å skifte ut muggsoppinfiserte/-bevokste materialer som kan rengjøres med grundig mekanisk rengjøring. Som her tilstrekkelig ved kombinert støvsuge (pose kastes etter bruk), og tørke over med mikrofiberklut/ fuktig klut.

Råteskadet trevirke må skiftes ut med minimum sikkerhetssone 20 cm mot friskt treverk.

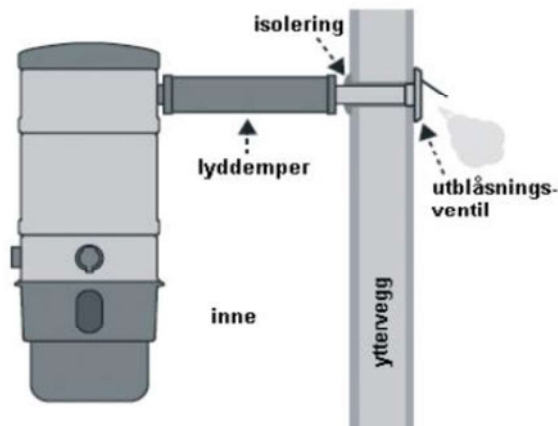
Prinsippskisse

Dette anlegget har utblåsing ut i vaskerom. Dette er galt iht. leverandørs monteringsanvisning, og uheldig i forhold til renslighet og miljø.

Etablere utlufting fra sentralstøvsuger. (huseier har 2. stk. lydfeller liggende). Kjernebore ventilhull i grunnmur. Åpne innkassing i vaskerom for tilkomst. Montere lydfeller inkl. rør og ventil.

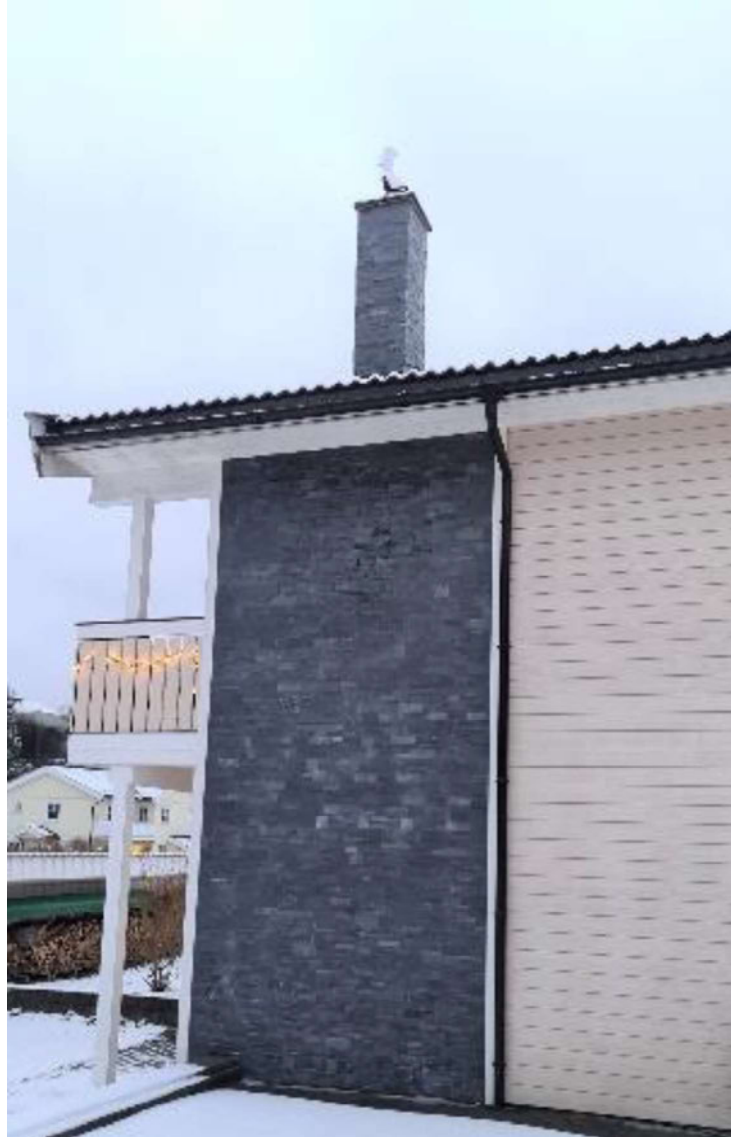
Skorstein i tilbygg har feietilkomst fra løs stige i mer enn to etasjers høyde, på tak med fall og som er tekket med takstein.

Huseier mener det mangler sikring for skorsteinsfeing.

Der feiing foregår fra tak med mer enn 6 graderes helling som her, skal det være montert tak-stige. Dette både for at brannforebyggeren/feieren skal kunne bevege seg trygt og for å unngå skade på taket.

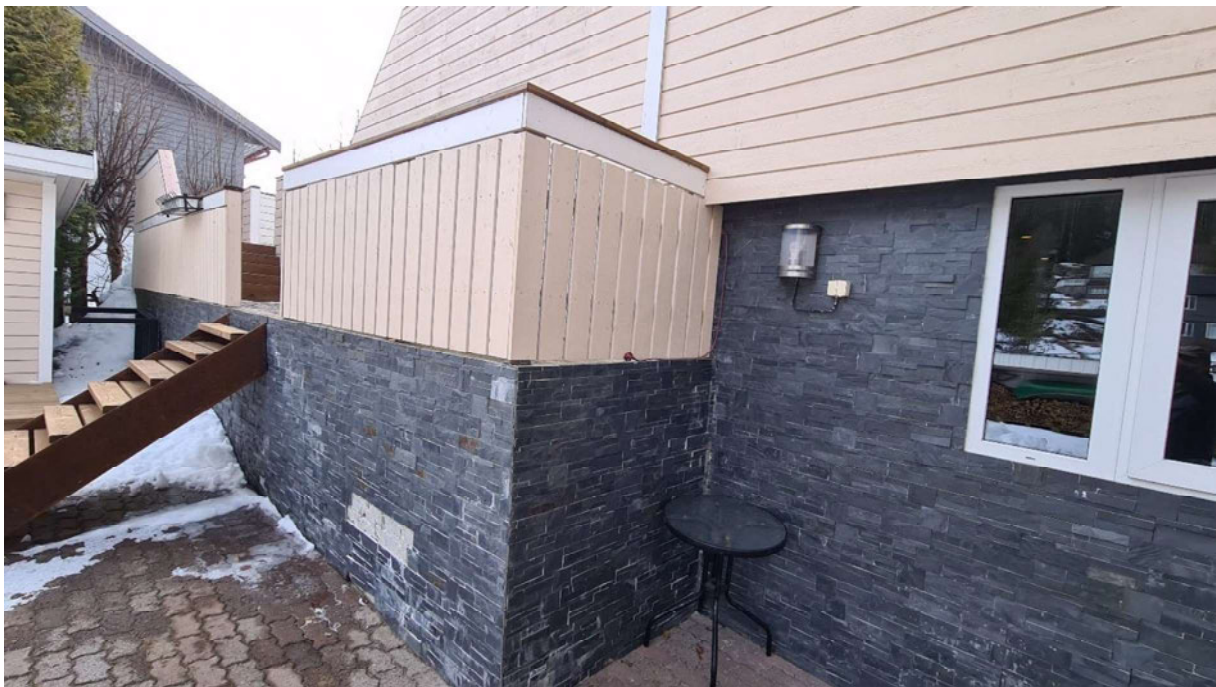
Ved montering av steinpanel/ flis utvendig er det viktig, for å få maksimal vedheft og for å unngå frostsprengning, at limet påføres både på underlaget og flisen.

Det at fliser løsner synes ut fra gitte forutsetninger å skyldes feil utførelse.

Forblendingens tilstand er så dårlig at det ikke kan anbefale flekkvis utbedring med skifte av løse fliser siden gjenværende omliggende flis, grunnet dårlig heft, med stor sannsynlighet også vil løsne med tiden.

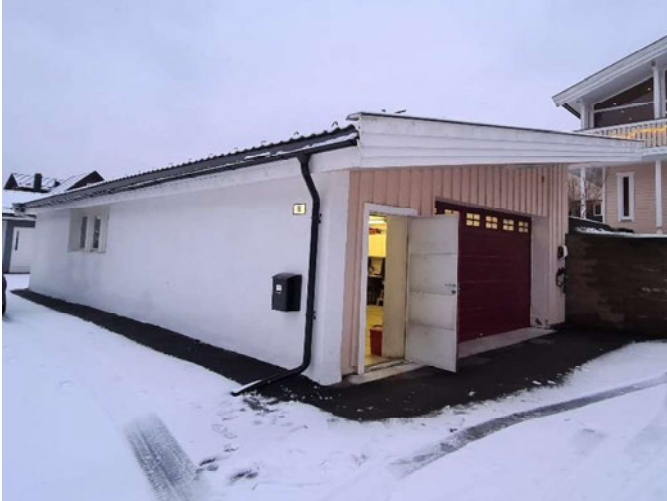
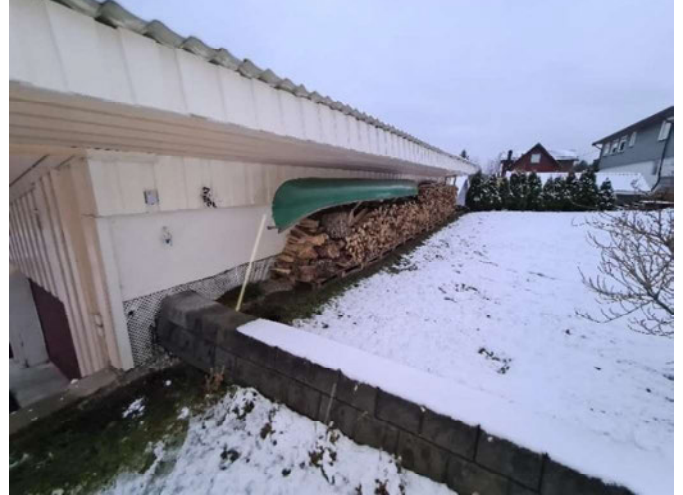
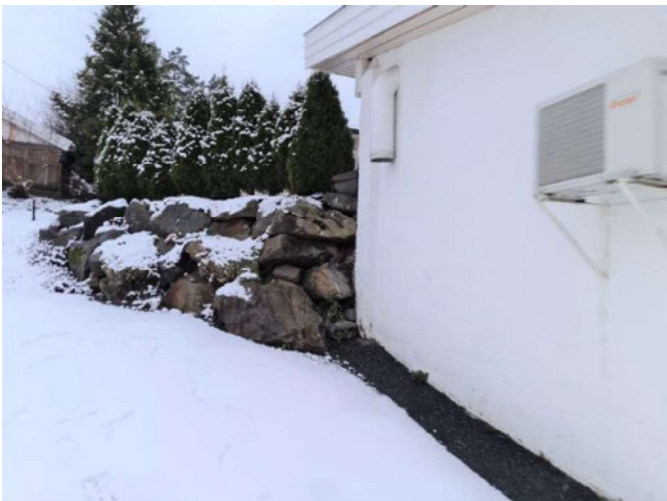
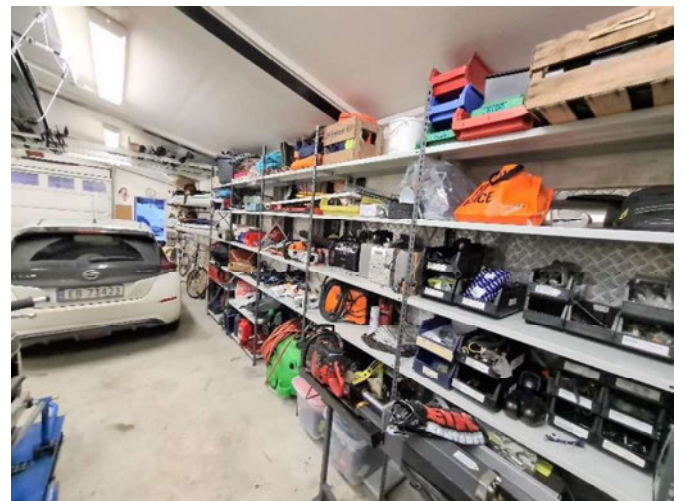
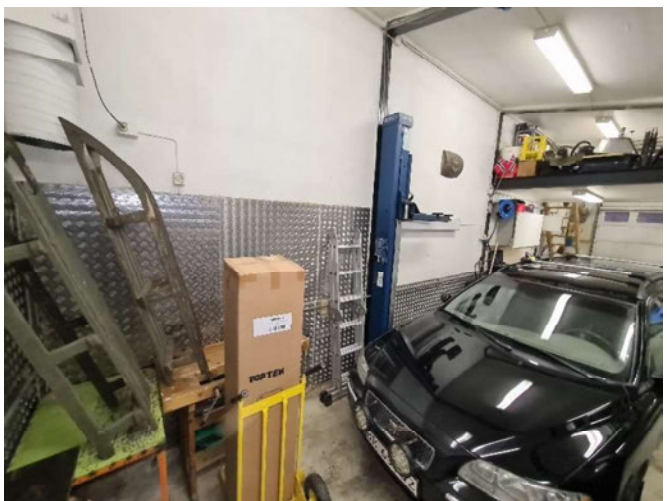
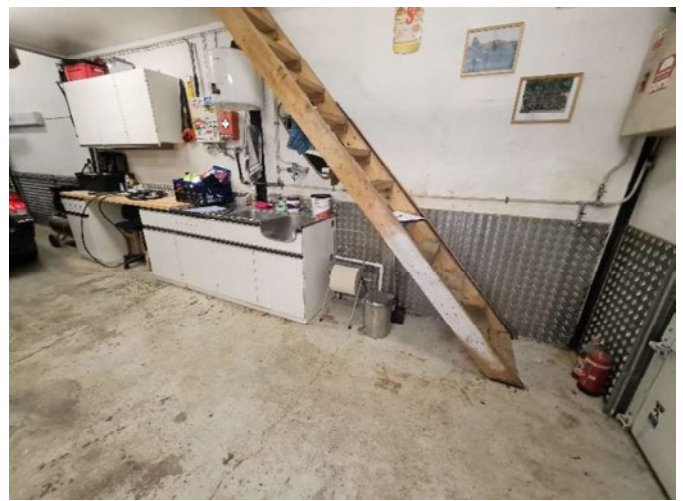
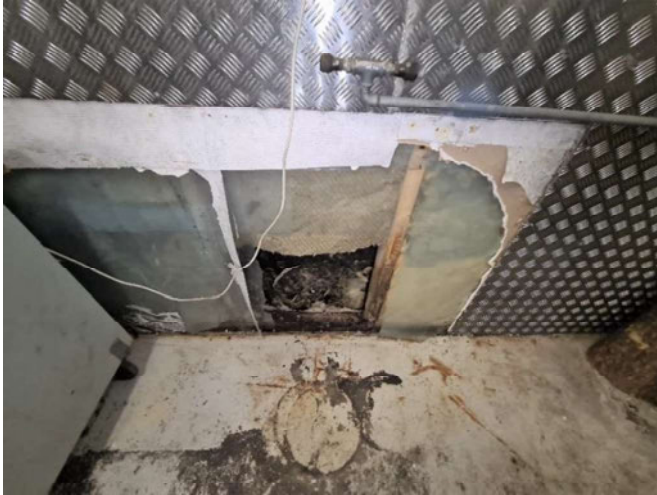
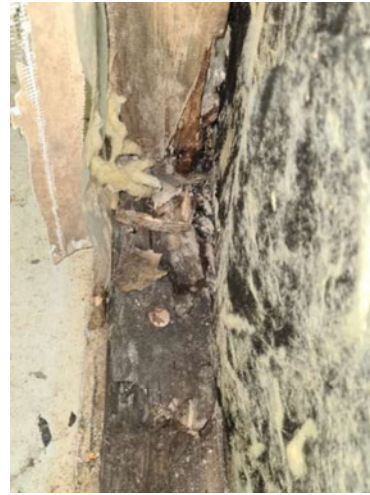
På befaring 04.12.2020 fremstod garasjen som det sees av bilder nedenfor.

Garasjen er bygget med støpt betongdekke, vegger av Leca som innvendig er utlektet med 10 cm trehvit-bindingsverk, isolert med mineralull, plastfolie og 12 mm gipsplate. På nedre del er det påmontert stålplater, og over dette er det malt strie. Vegg mot boligen har ca. 1m oppfylt hageterreng, her er det fuktsikret med grunnmurspapp. Utvendig vegger er pusset og malt. Det er asfaltert tett mot 3 vegger.

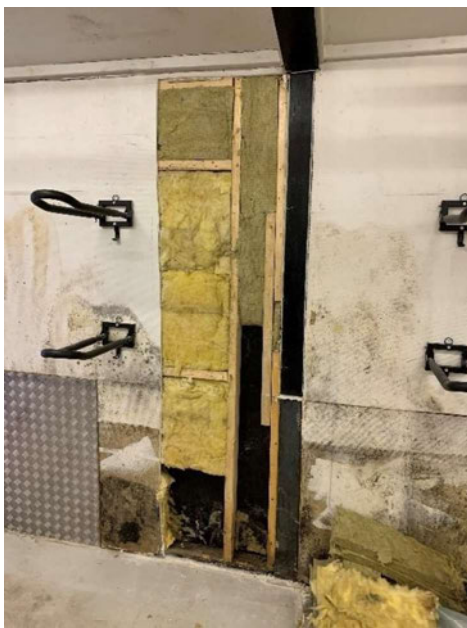
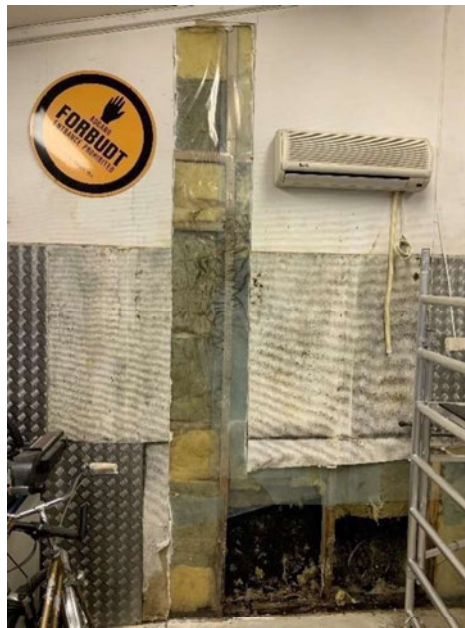
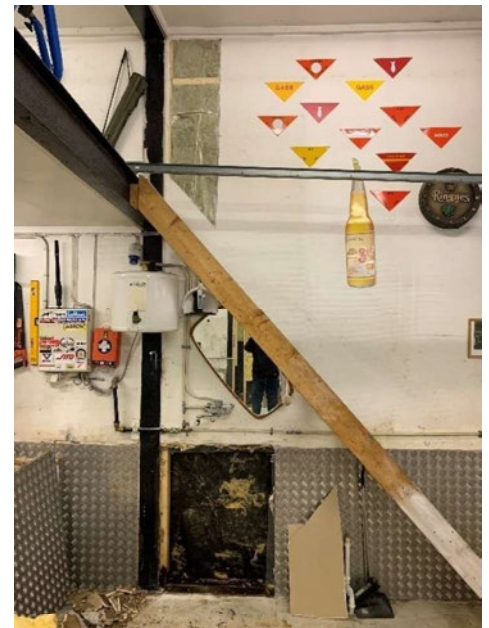
For bedre vurdering av råteskadens omfang, årsakvurdering, og utbedringsbehov ble det avtalt på befaring at mer av innvendige vegger åpnes. Dette utført av Futura Entreprenør 20.02.2021.

På undertegnedes oppfølgingsbefaring 19.03.2020 konstateres omfattende råte- og muggskader i nedre del av garasjevegger, og mugg i plate bak stålplater foruten i port.

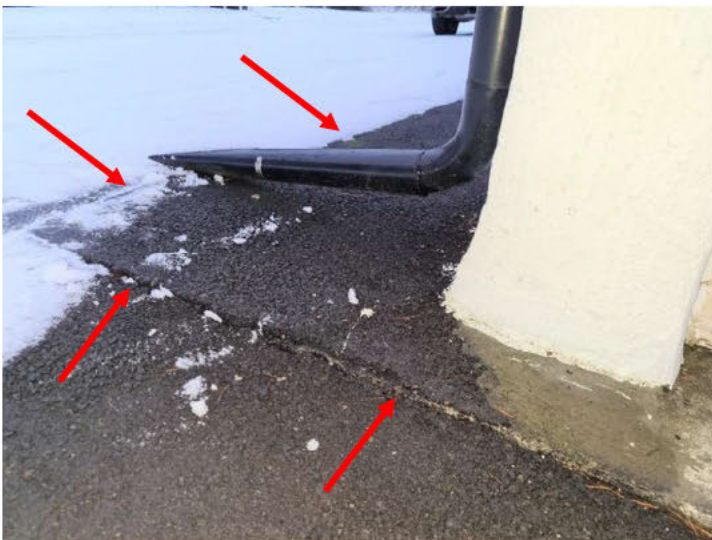
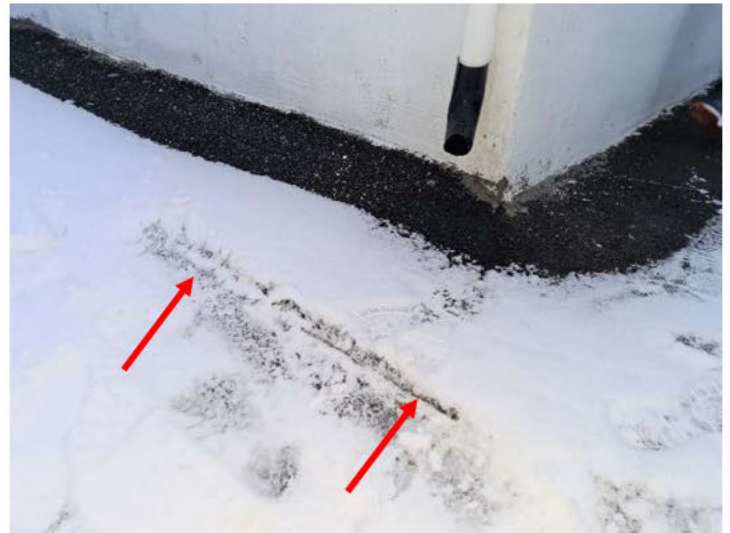
Hovedårsak til skaden synes i all hovedsak å være at garasjens betongdekke er plass-støpt, ca.50 cm lenger ut enn garasjeveggene, og asfaltert oppå platen mot 3 vegger. Ettersom det også trenger vann inn ved vegg med oppfylt hageterreng, synes det sannsynlig at plate også her stikker utenfor vegg. Det at betongdekket går så mye utenfor vegger har ingen hensikt. Det må anses som bygningsfeil siden dette medfører at vann på terreng via gressplen renner ned langs vegg og sprekker i asfalt, og trenger ned på betongplaten. Her trenger vann kapillært innover platen og det medfører langtids fuktig miljø i utforede vegger. Her har fukt begrenset mulighet for rask selvtørk imellom innvendig dampspærre (plastfolie) og utvendig puss/grunnmurspapp. Ved større nedbørmengde medfører dette at vann på betongdekke utvendig trenger inn mellom dekket/ vegg og innover garasjedekket.

Piler viser betongdekkets kant.

Overgang mellom betongdekket og asfalt må utbedres med helhetlig løsning for å sikre for fremtidig fuktrelatert skade i vegger. Det har ingen hensikt at betongdekket er langt utenfor vegger. Som sikker fuktsikring er det lagt til grunn å skjære vekk betongdekket langs med vegger, og legge ny asfalt.

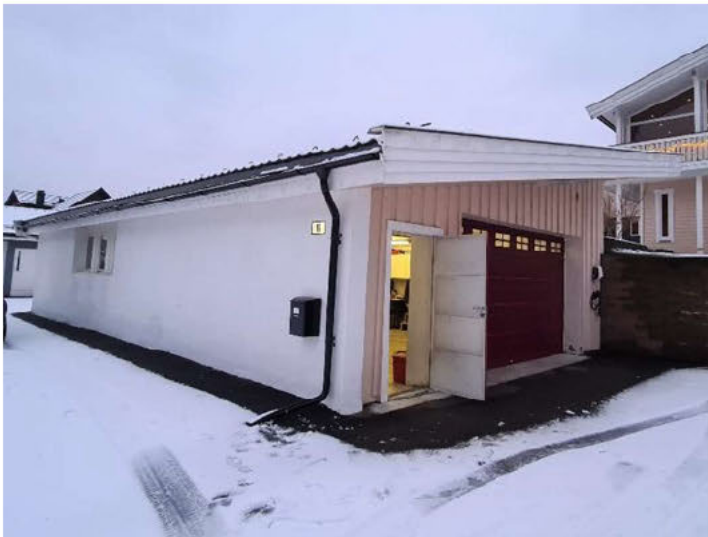
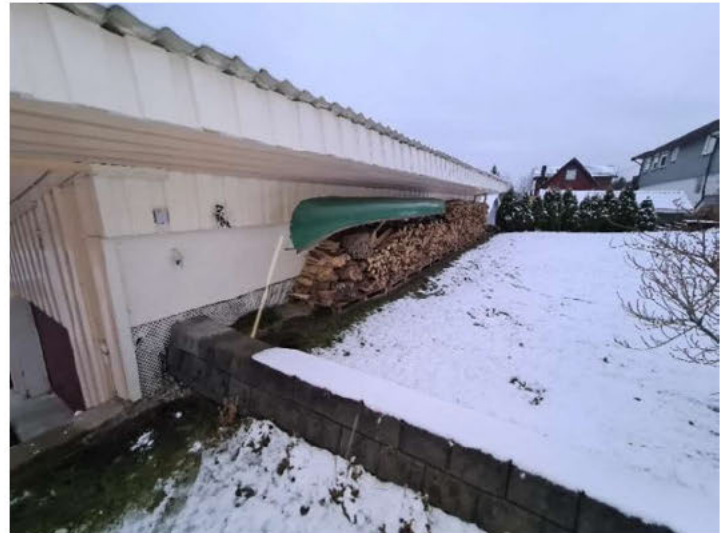
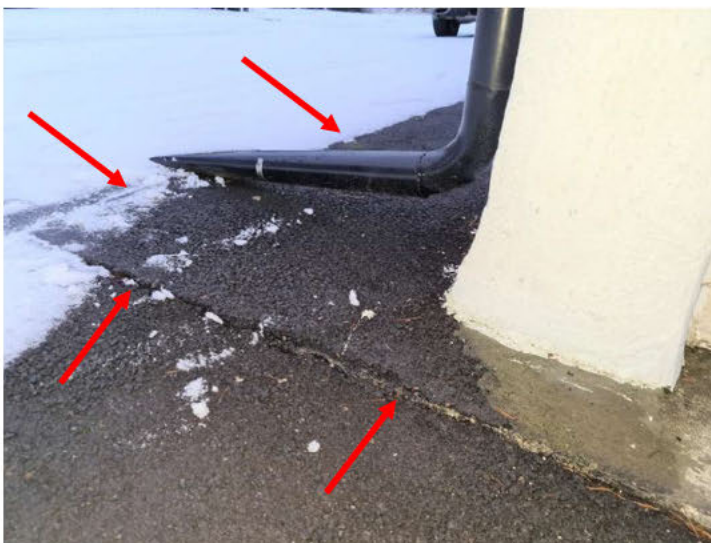
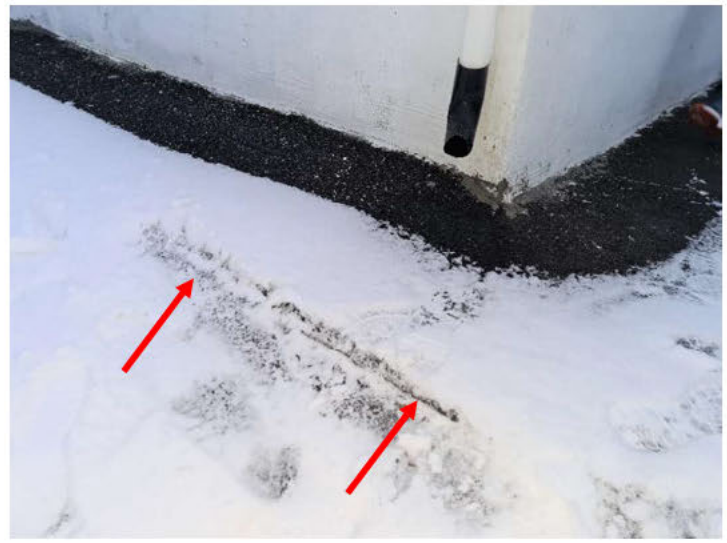
Det at betongdekket går så mye utenfor vegger har ingen hensikt, og må anses som bygningsfeil. Dette fordi det medfører at vann på terreng via gressplen, ned langs vegg, og sprekker i asfalt trenger ned på betongplaten. Her trenger vann kapillært innover platen og medfører langtids fuktig miljø i utforede vegger. Her har fukt begrenset mulighet for rask selvtørk imellom innvendig dampspærre (plastfolie) og utvendig puss/ grunnmurspapp. Og ved større nedbørsmengde medfører dette at vann på betongdekke utvendig trenger inn mellom dekket/ vegg og innover garasjedekket.

Piler viser betongdekkets kant.

Overgang mellom betongdekket og asfalt må utbedres med helhetlig løsning for å sikre for fremtidig fuktrelatert skade i vegger. Det har ingen hensikt at betongdekket er langt utenfor vegger. Som sikker fuktsikring er det lagt til grunn at å skjære betongdekket vekk langs med vegger. På tre av veggene monteres det beslag på nedre del av vegg/ dekkekant, og asfaltere mot dette.

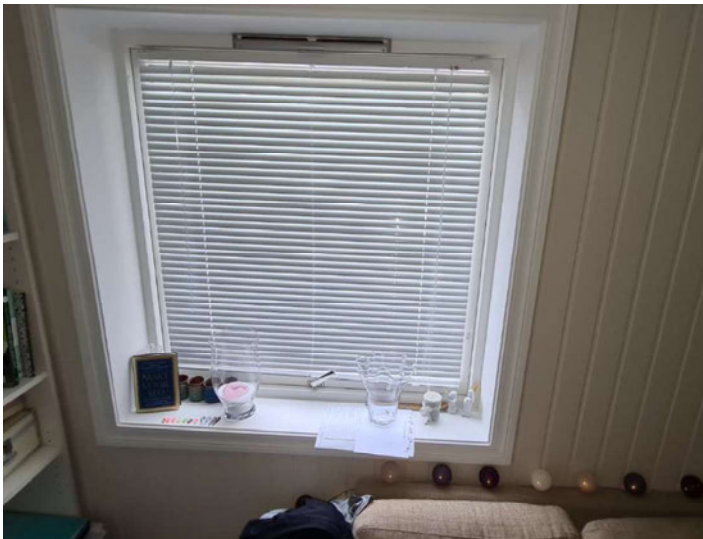
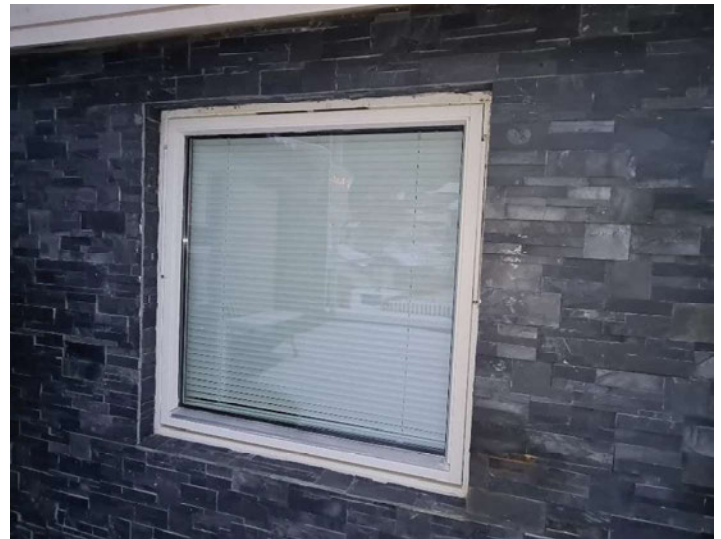
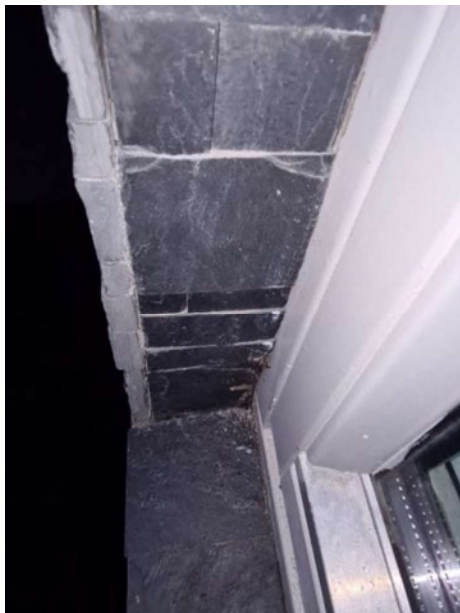
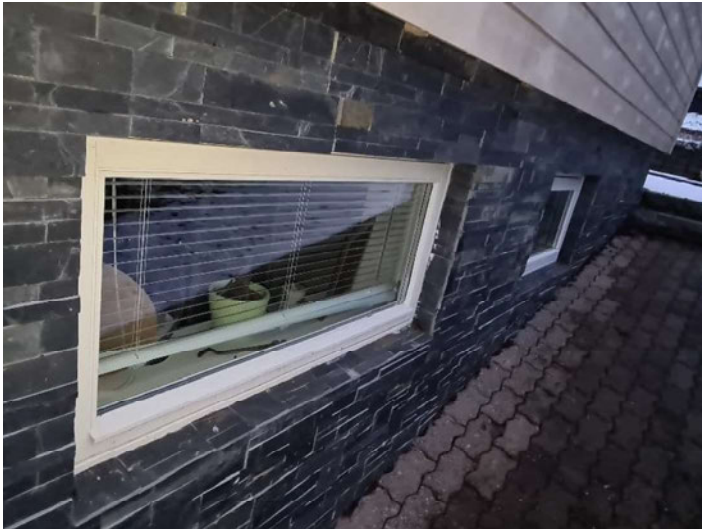
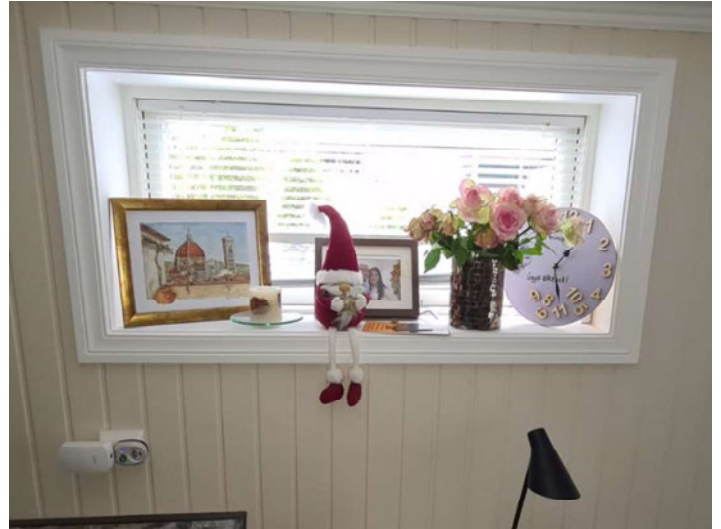
Ettersom veggen trolig er oppbygget helt likt som veggen i kjellerstuen, som er omhandlet i rapportens pkt. 5.8, synes årsak til nedkjølingen som leieboer kjenner med stor sannsynlighet å skyldes samme forhold som i kjellerstuen. Dette ved at nedbørsvann trenger inn i overgang fasade og vindu, som følge av ufaglig og væruttett løsning. Vann/ fukt fryser på innsiden av muren, i veggens utlekting. Antagelig er det også mangelfull isolering i vinduets utføring. Veggens dampsperr (plast) er ikke ført ut på vinduets utføring.

Det synes å være stor sannsynlighet for at veggen, som er på østvendt fasade som i kjellerstuen, har fukt, sopp og råteskade som i kjellerstuen – i område av vinduet. Da også rundt vindu mot nord, siden fasadeløsning rundt vinduet her er likt utført.

Det anbefales å demontere vindusgerikter for nærmere vurdering av årsaksforhold og potensielt skadeomfang. Det anbefales også å bore inspeksjonshull i veggen under vinduet for å undersøke for mugg, fukt-/ råteskade. Som må utbedres etter behov. Det må etableres minst to friskluftventiler i yttervegg.

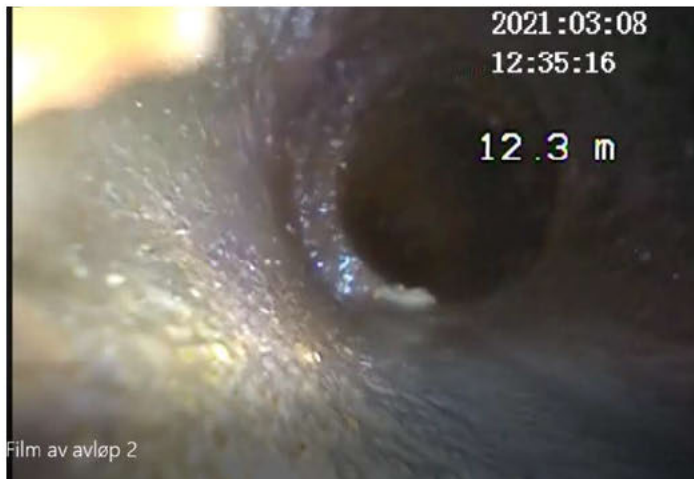
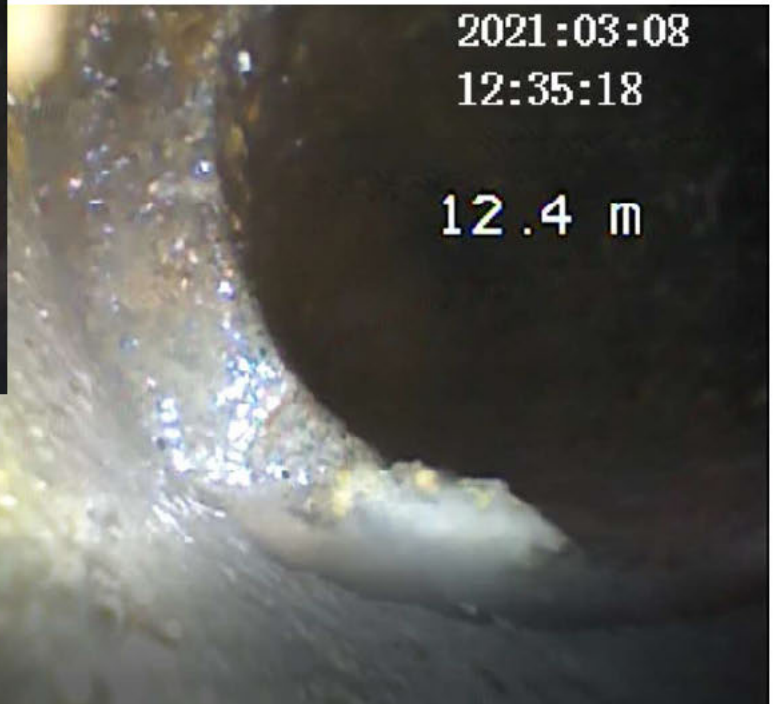
I anledning av at Tette Avløp ble engasjert for å anviser bruddsted, utførte de ny kamerainspeksjon 08.03.2021. Bilder ovenfor fra videoinspeksjon viser oppkant på betongrør i overgang mot nyere montert plastrør. Dette er en kant hvor toalettpapir og kloakk setter seg fast. Over tid medfører dette tilstopping, oppstuing og tilbakeslag av eget kloakkholdig spillvann opp av boligens laveste gulvsluk.

- Kamerainspeksjon av rør, med påvisning av rørskjøt mellom plast og betong som medfører i tilstopping.
- Peiling og søk etter bruddsted, og kabelpåvisning i hele arbeidsområdet.

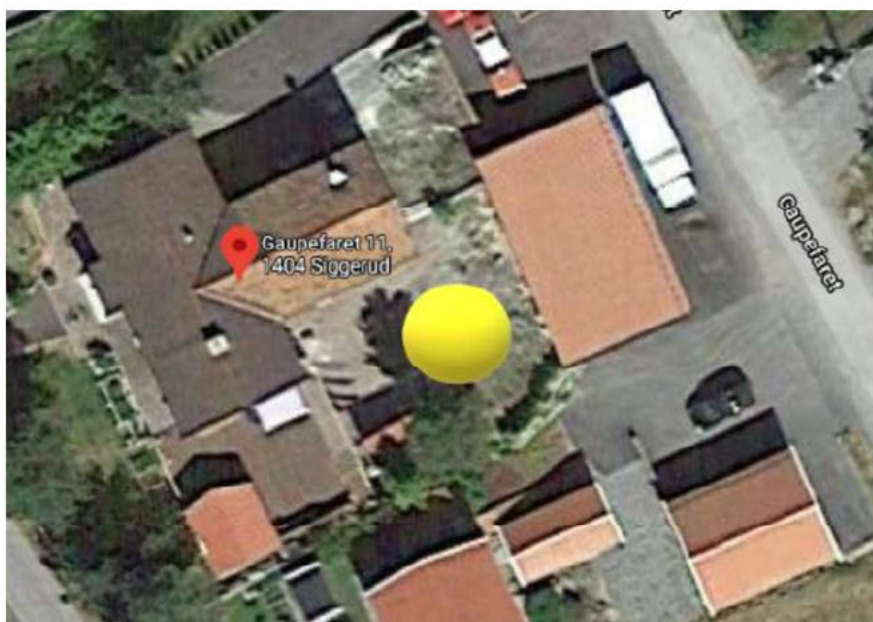
Vurdert ut fra gitte forutsetninger mener Tette Avløp AS at rørets tilstoppingspunkter er i området markert med en gul ball på bildet nedenfor. Dog kan dette være nærmere stein-forstøtningsmur og garasje enn anmerket.

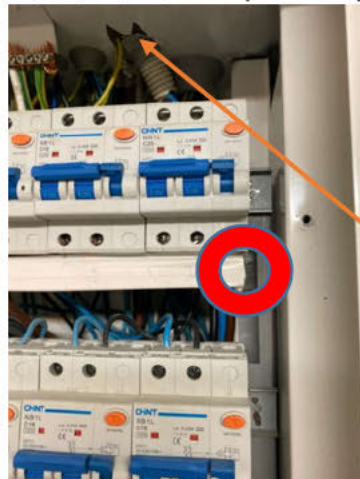
Bilde 8. Viser lite fagmessig installasjon i sikringssskap. Utett sikringssskap, oversikrede sikringskurser, dvs at ledninger er for små i forhold til sikringenes størrelse og kan representere brannfare. Det er bekreftet at Elektropluss Tåsen AS har skiftet inntak og tilkoblet og skjøttet inn gammel installasjon men det er ikke synonymt med at dette er forskriftsmessig utført. Utettheter, ikke forskriftsmessig og varig avslutning av rør, og tildekkinger vitner om lite fagmessig utførelse, tilsvarende med mangelfull tetting/ beskyttelse av fordelingskinner med tape, noe som også vitner om lite fagmessig utførelse.

Jfr FEL §§1,9,12,13,16, 21,22,, TIs lov §§2,10,14, Lov om håndverkstjenester §§3 og 6.

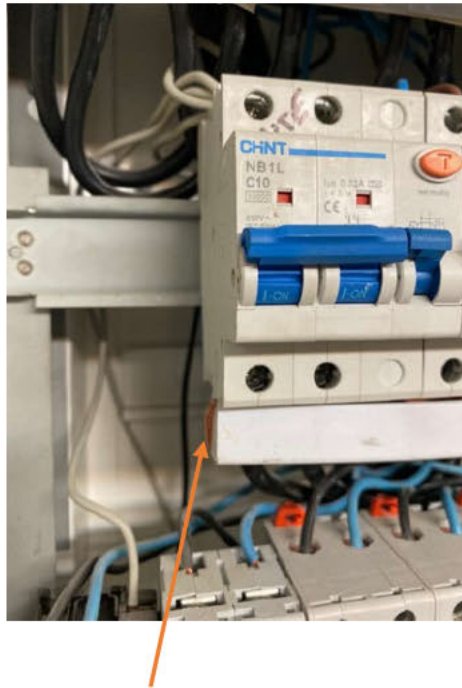
Bilde 9. Ikke fagmessig installasjon, ikke tilfredsstillende beskyttelse på fordelingskinne i sikringsskap. Med alvorlige konsekvenser legges til grunn krav i etterfølgende regelverk ikke er tilfredsstillt, TIs lov §§1,10 og 14, FEL §§1,9,10,12,13,20,21,22, 34,35,36 og 37, Lov om håndverkstjenester §§3 og 6, Produktkontrolloven §§ 1 til og med 3, Forskrift om kvalifikasjoner for elektrofagfolk, §§1,2,3,7,8 og 11.

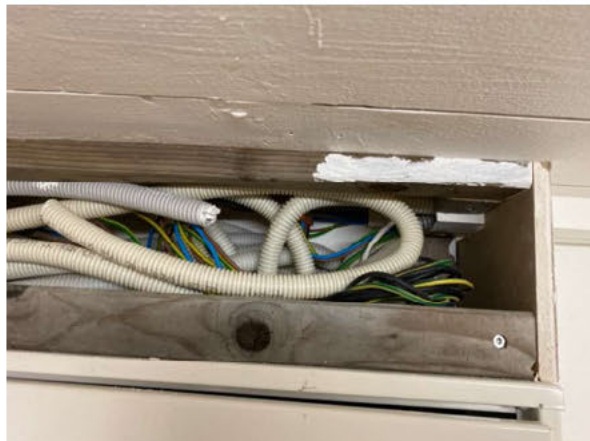
Bilde 10. bildet tatt over sikringsskap for hovedleilighet. Ikke fagmessig installasjon, dvs brudd på alle relevante lovverk som skal beskytter bruker mot alvorlige konsekvenser ved feil. Med alvorlige konsekvenser legges til grunn krav i etterfølgende regelverk ikke er tilfredsstillt, TIs lov §§1,10 og 14, FEL §§1,9,10,12,13,20,21,22, 34,35,36 og 37, Lov om håndverkstjenester §§3 og 6, Produktkontrolloven §§ 1 til og med 3, Forskrift om kvalifikasjoner for elektrofagfolk, §§1,2,3,7,8 og 11.

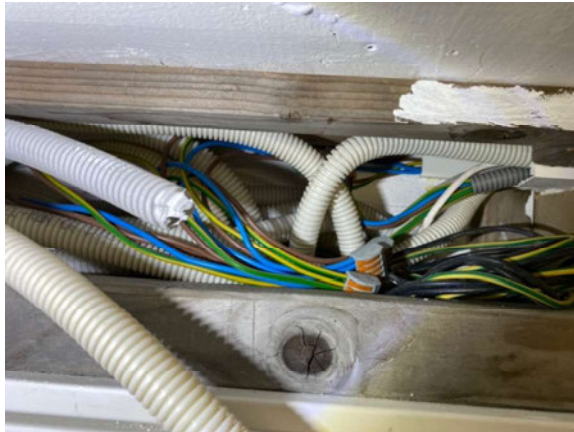
Bilde 11. Ytterligere bevis for arbeid utført av ikke godkjent elektropersonell. Ikke fagmessig installasjon, koblingspunkter ikke tilgjengelige uten å demontere kledning. Etterfølgende regelverk ikke er tilfredsstillt, TIs lov §§2,10 og 14, FEL §§1,9,10,12,13,17, 20,21,22, 34,35,36 og 37, Lov om håndverkstjenester §§3 og 6, Produktkontrollloven §§ 1 til og med 3, Forskrift om kvalifikasjoner for elektrofagfolk, §§1,2,3,7,8 og 11.

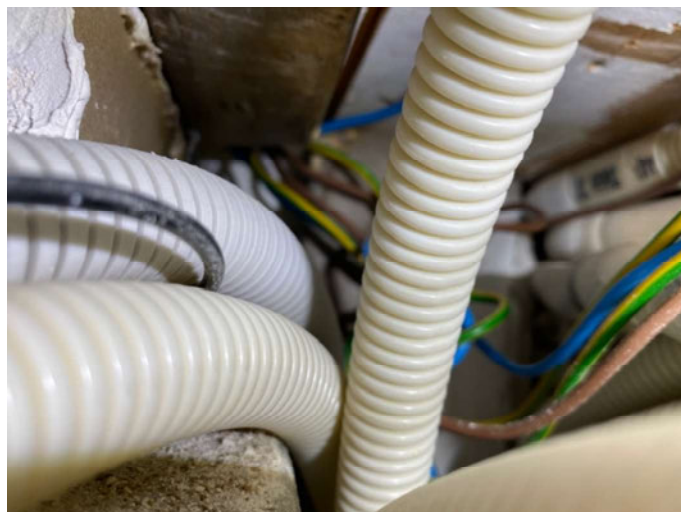
Bilde 12. Kabler og ledninger ligger løst i installasjonen uten rørføringer. Tegn på ikke fagmessig installasjon. Betydelig andel går inn over mot utleiedel, ikke forsvarlig brannskille mellom boenhetene. Etterfølgende regelverk ikke er tilfredsstillt, TIs lov §§2,10 og 14, FEL §§1,9,10,12,13,17, 20,21,22, 34,35,36 og 37, Lov om håndverkstjenester §§3 og 6, Produktkontrollloven §§ 1 til og med 3, Forskrift om kvalifikasjoner for elektrofagfolk, §§1,2,3,7,8 og 11.

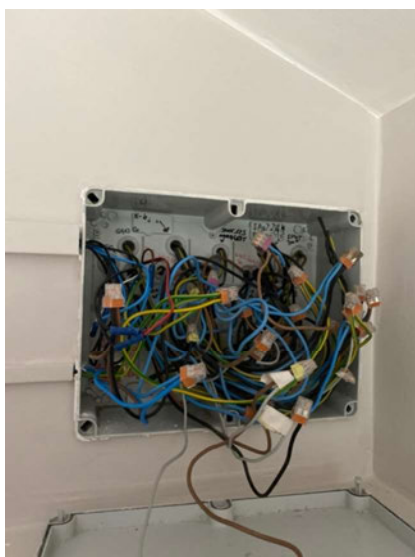
BILDE 13. Ikke fagmessig installasjon, kjøkken 2 etg. Svært variabel avisolering på ledere, med risiko for varmgang og dårlig kontakt om det er avisolert for lite. Noe det er i en av koblingene vi har registrert. Ytterligere bevis for arbeid utført av ikke godkjent elektropersonell. Ikke fagmessig installasjon, Etterfølgende regelverk er ikke tilfredsstillt, TIs lov §§2,10 og 14, FEL §§1,9,10,12,13,20,21,22, 34,35,36 og 37, Lov om håndverkstjenester §§3 og 6, Produktkontrollloven §§ 1 til og med 3, Forskrift om kvalifikasjoner for elektrofagfolk, §§1,2,3,7,8 og 11.

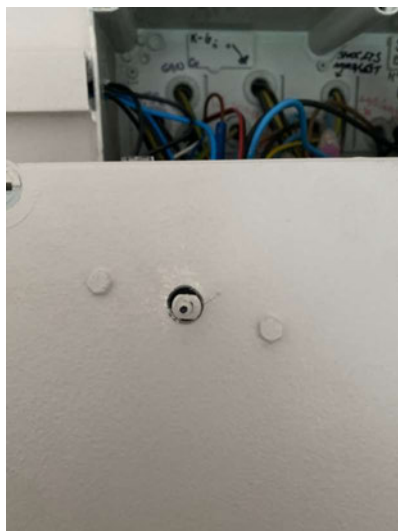
Bilde 14. «regulator» for utelys? Ingen beskrivelse av hva dimmeren / regulatoren styrer. Totalt mangel på dokumentasjon i boligen mens krav i NEK 400 / 2010+++ tilsier at det skal etableres en bruksanvisning for installasjonen for sikker og trygg bruk. Denne boksen er for øvrig montert opp under taket på kjøkkenet, en lite egnet plass for betjening av lysbrytere eller hva det er den er ment å styre.

Avik i hht FEL §§1, 9,10,12,13,15,16,17,21,36,

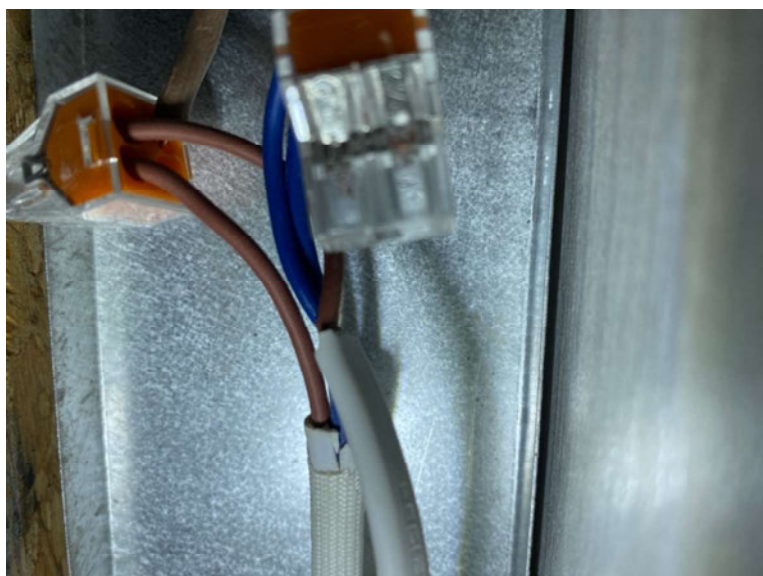
Bilde 16. Dårlig tilkobling , ikke avisolert i samsvar med produsentens anbefalinger
Tegn på lite fagmessig forståelse for faremomenter med strøm og viktighet av å ha gode pålitelige koblinger.

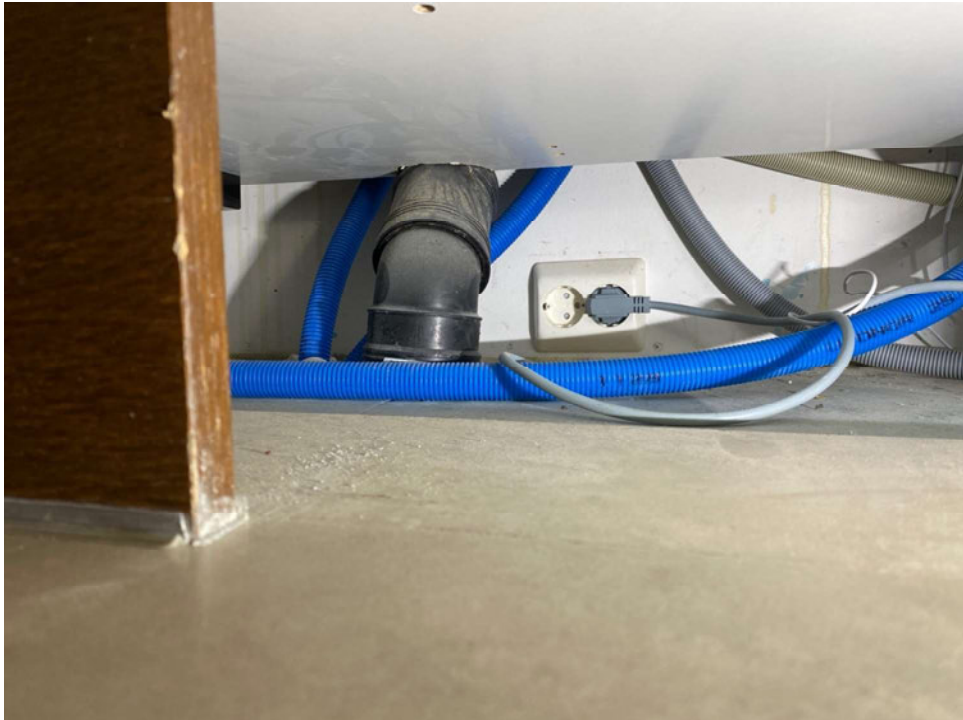
Bilde 17. Lite tilgjengelig koblingspunkt, kjøkken, hovedleilighet. Rør gjennom etasjeskille må evalueres av brannsakkyndig mhp brannsikringstiltak.
