Dokumentsamling til salgsoppgave

Gaupefaret, gnr 104, bnr 135, knr 3020

TILSTANDSRAPPORT BOLIG

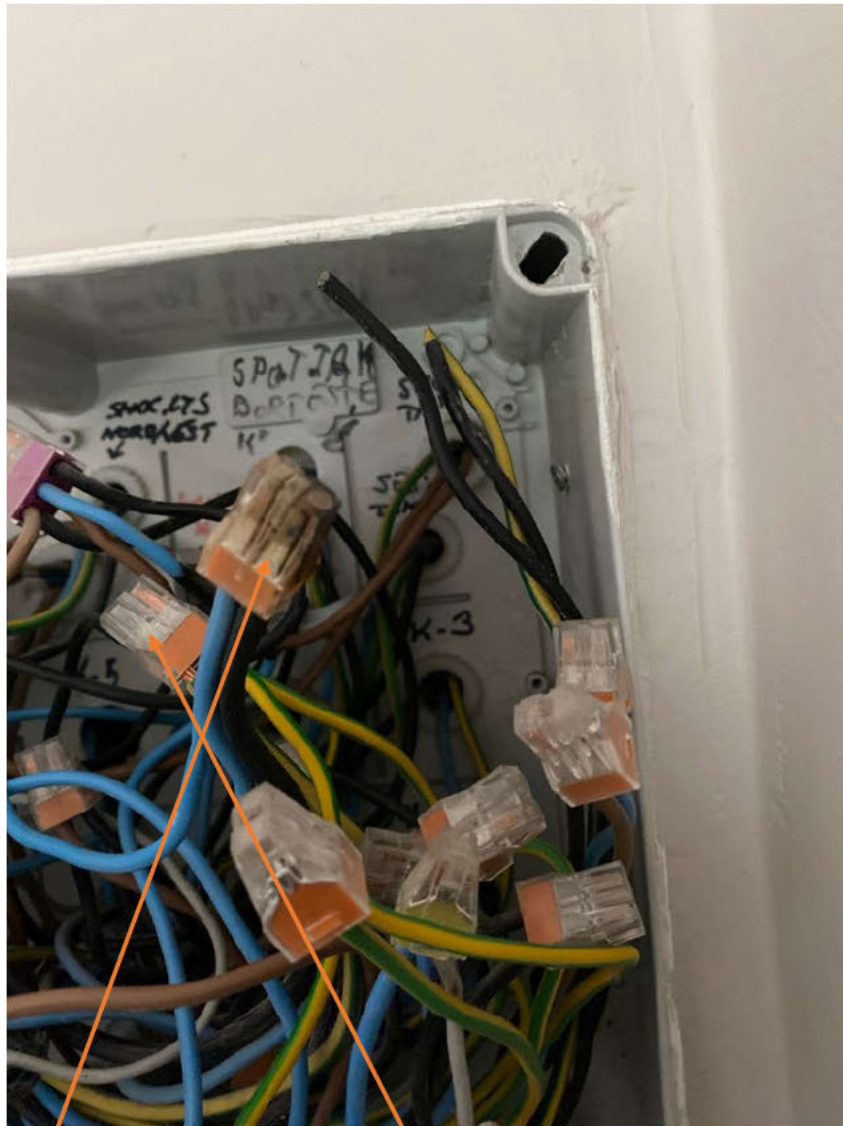
Bilde 18. Svidd kobling og eksempel dårlig kobling. Kobberet skal være synlig over sperrefjærer men er ikke det flere steder, og varmgang er naturlig konsekvens, noe som medfører økt brannrisiko.

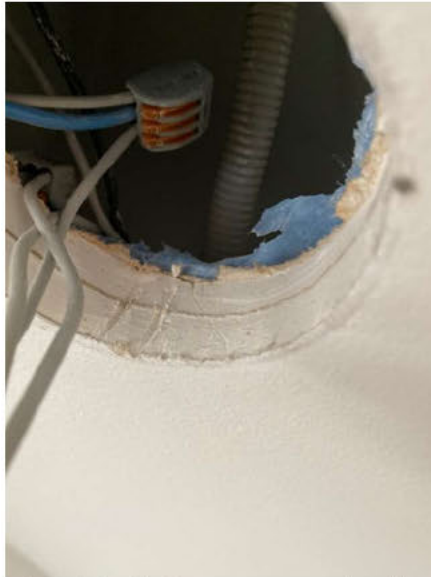
Bilde 19. Viser lampe mot loft, brudd på damspærre, ulovlig elektriske koblingspunkter i tak, gjelder et stort antall lamper i 2 etg mot kaldt loft, spesielt vinterstid. Avvik jfr FEL §§1,9,10,12,13,16,17,21,34,35,36 + Produktkontrollloven §3. Også brudd på Tilsynslovens §§2,10, og kvalifikasjonsforskrift og krav til hvem som har anledning til å utføre hva i norske elanlegg.

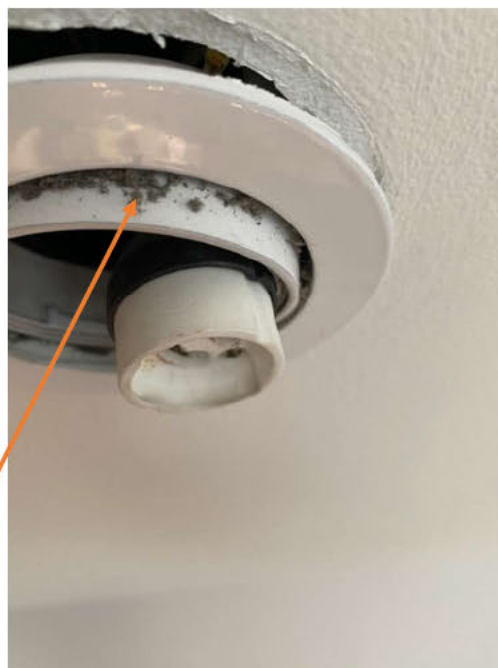
Bilde 20. Mye støv / møkk i gjennomføringer i lampe tyder på utetthet. Tatt i betraktning bolig bygget i 2010, er det stor usikkerhet til om den tilfredsstillende tetthetskrav i hht TEK 10, men bør utredes av andre. Samme avviksspesifikasjon som på bilde 19.

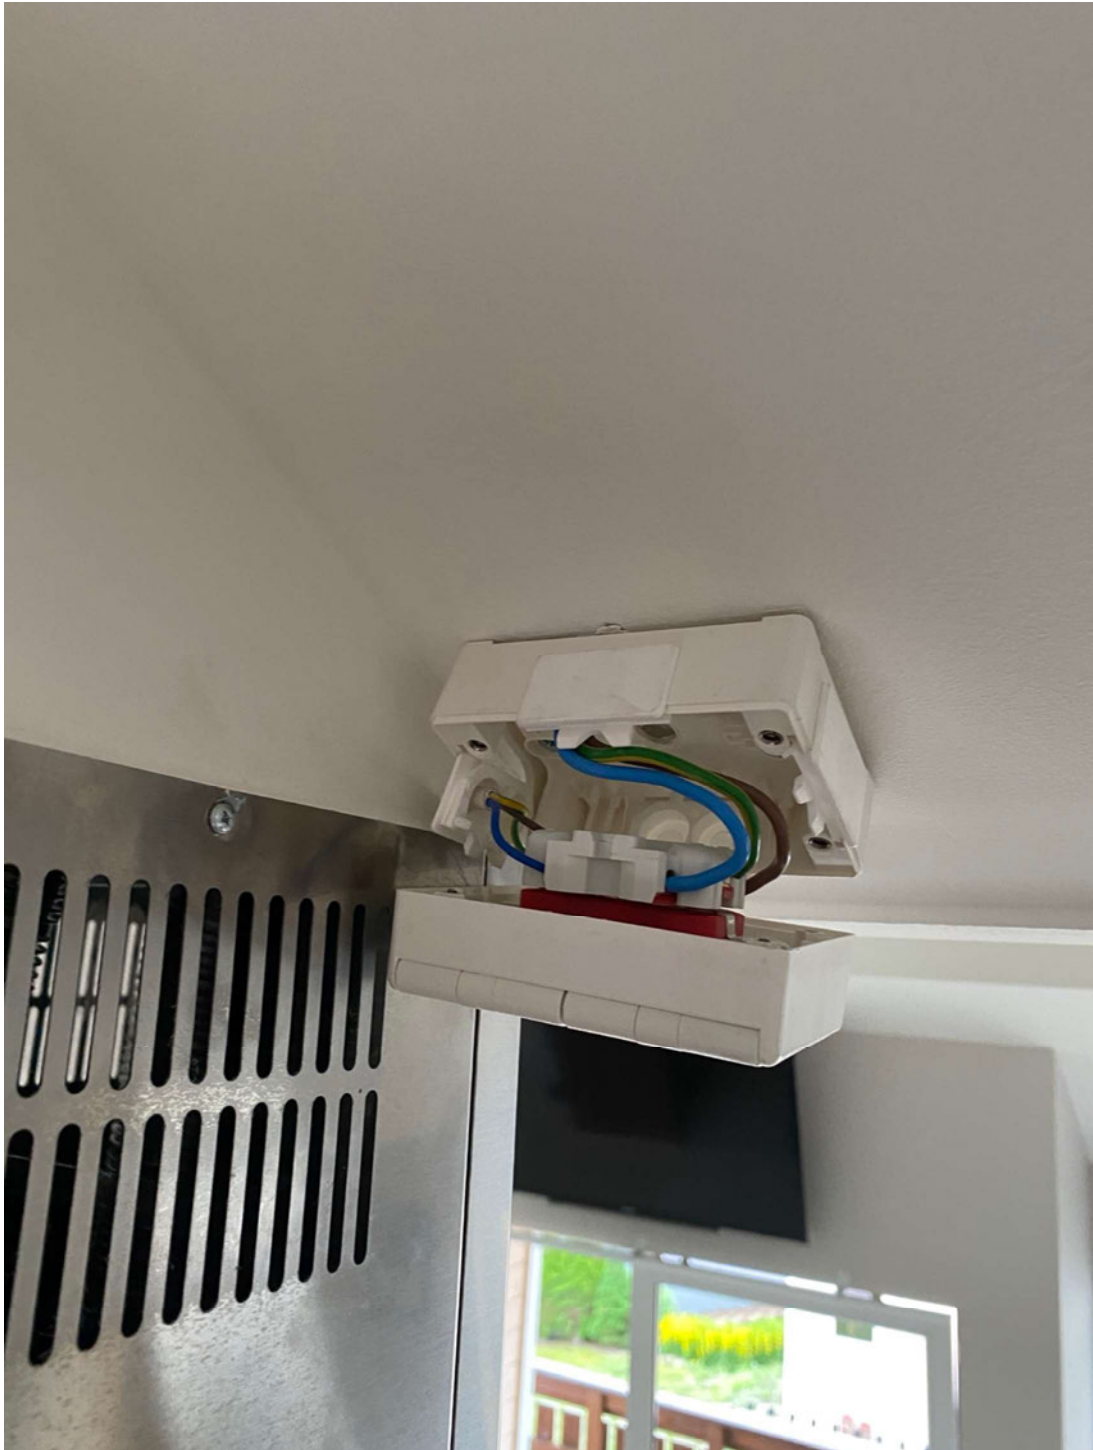
Bilde 23. Skjøting av bevegelig leder til fast installasjon. Ikke fagmessig utførelse jfr kvalifikasjonskrav og FEL §§1 og 38.

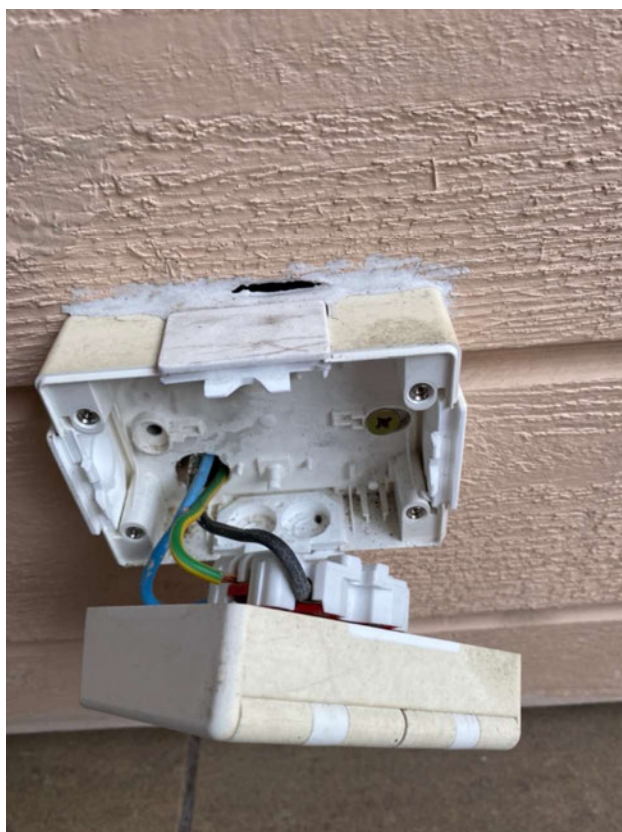
Bilde 26. Nok et eksempel på lite fagmessig utførelse. Stikkontakt montert lavt over gulvnivå på utvendig terrasse. Utsatt for snø, vær og vind som også trenger inn i hull over stikkontakten og ødelegger kledningen.

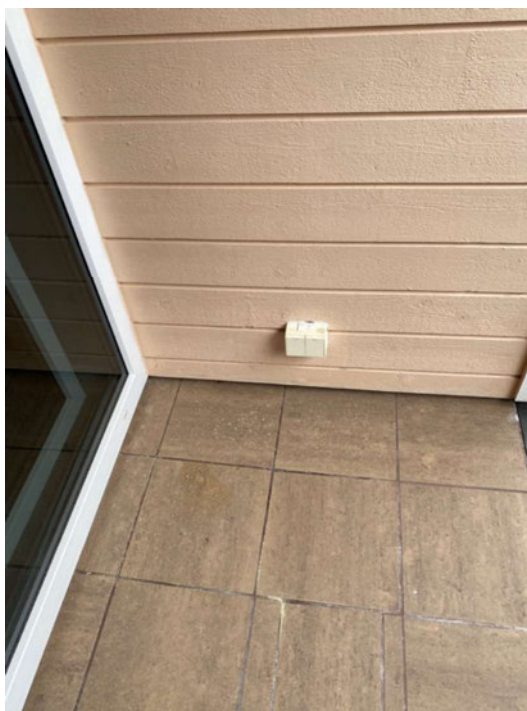
Bilde 27. Samme forhold som bilde 26.

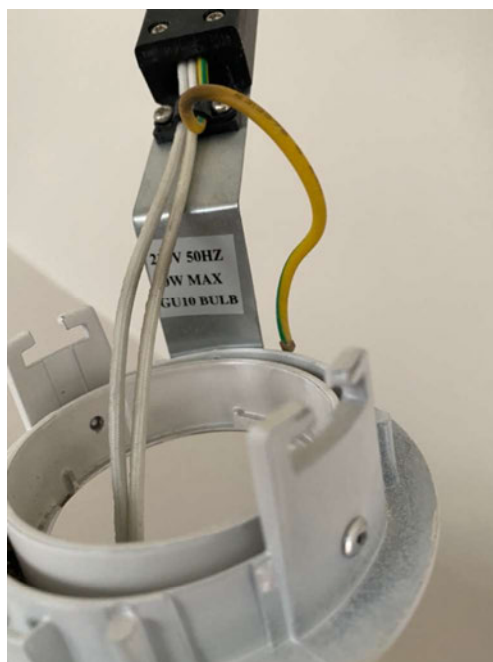
Bilde 28. Viser lampe som i utgangspunktet krever jordforbindelse, men mangler jordforbindelse til installasjonen. Pære type maks 50 watt vil medføre økt brannrisiko flere steder da lampene er montert for nær brennbart. Bør skiftes til LED i hele huset inkl. Brannklassifiserte i utleiedel, ellers vil man aldri få godkjent utleiedelen da bransikkerheten ikke vil være hensyntatt på forsvarlig vis.

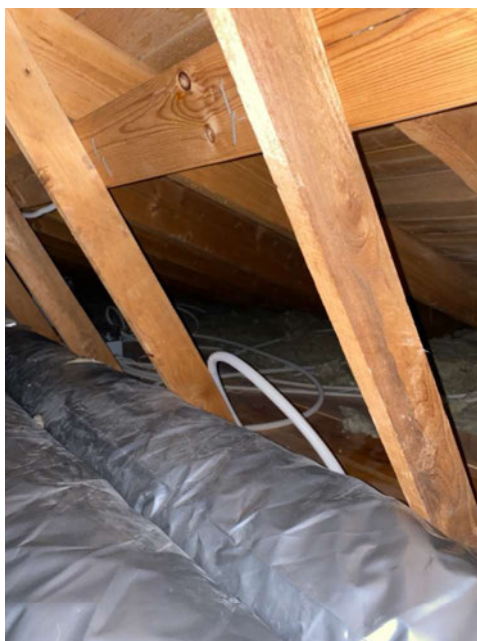
Bilde 29. Betydelig installasjon på loft, dvs rør med varmeavgivelse på kaldt loft vil vinterstid kunne medføre kondensproblematikk. Rørene skulle ha ligget på «varm» side av isolasjonen og ikke kald som i denne boligen. Betydelige omgjøringsarbeider, og bygningsmessige arbeider med å få demontert himling slik at installasjonen kan legges på varm side av isolasjonen og slik at det etableres kasser under dampspærre som også må legges ny.

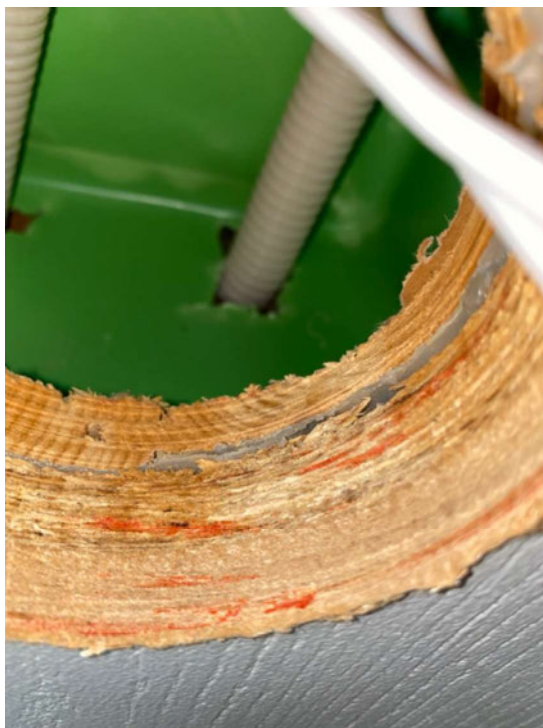
Bilde 30. Eksempel utett downlightskasse, med rør igjennom kassa. Dersom innmontert pærer med tilnærmet maksimal styrke vil også alle ledere bli utsatt for ulovlige temperaturer. Hvorvidt dette noen gang har vært benyttet vites ikke, men i så fall vil en aldringsprosess på isolasjonen på ledere ha økt enormt, og vil kunne medføre havari og feil på installasjonen over tid. Hvilken effekt damspærre / plast mellom taksjiktene har må utredes av andre. Brudd på både kvalifikasjonsregelverk og alt annet innen sikkerhetskrav.

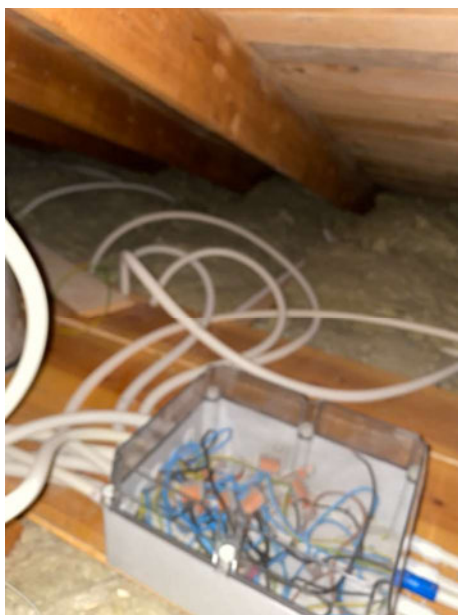
Bilde 31. Lite fagmessig installasjon loft, ingen form for dokumentasjon. Ikke i samsvar med regelverk.

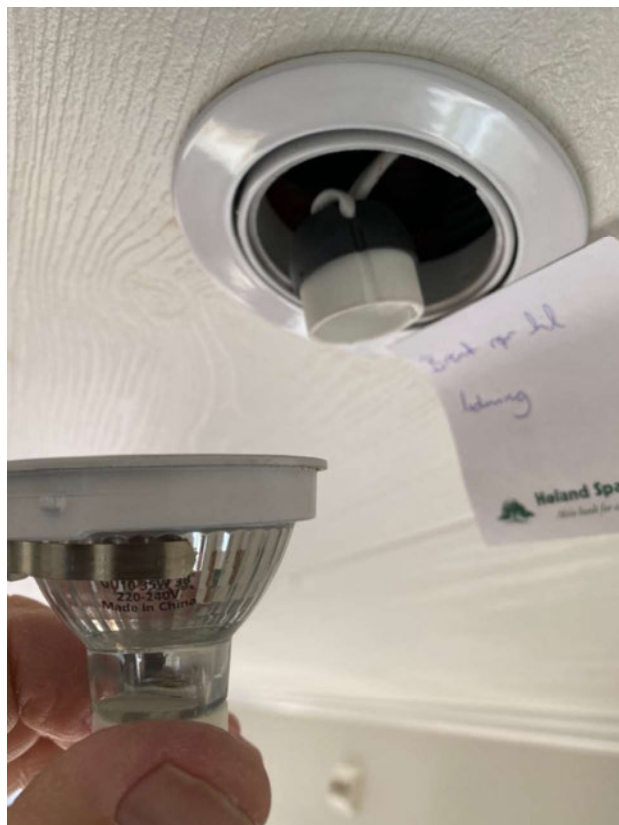
Bilde 32. Orientering om at det er mange brente rør i kassene over lampene. Tyder på annen varmekilde tidligere, mens det skulle ha vært en dokumentasjon som sa noe om forsvarlig bruk av dette anlegget i hht NEK 400 2010,514,5.101. og FEL §10, 22,34,35.

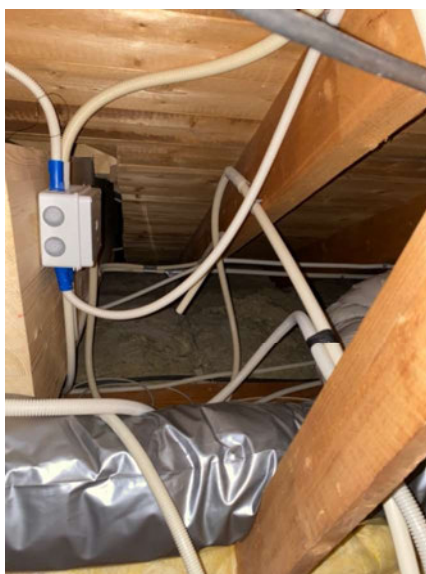
Bilde 33. Lite fagmessig utførelse på loft. Ikke utført av fagmann, dvs ulovlig bygget. Avvik i hht FEL §§1.9.10.12.13,16,20,22, 34,35.

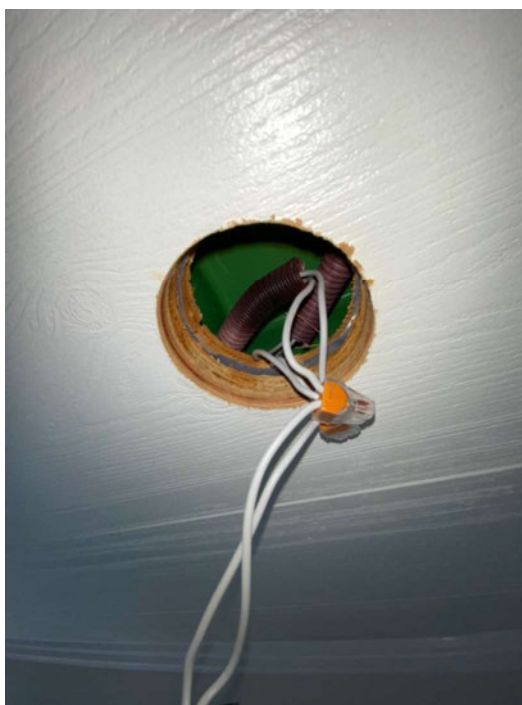
Bilde 34. Tydelig varmgang på rør. Ikke fagmessig utførelse, flaks at det ikke er noe som har tatt fyr tidligere. Avvik på alt av forsvarlig sikkerhetskrav i lov og forskrifter.

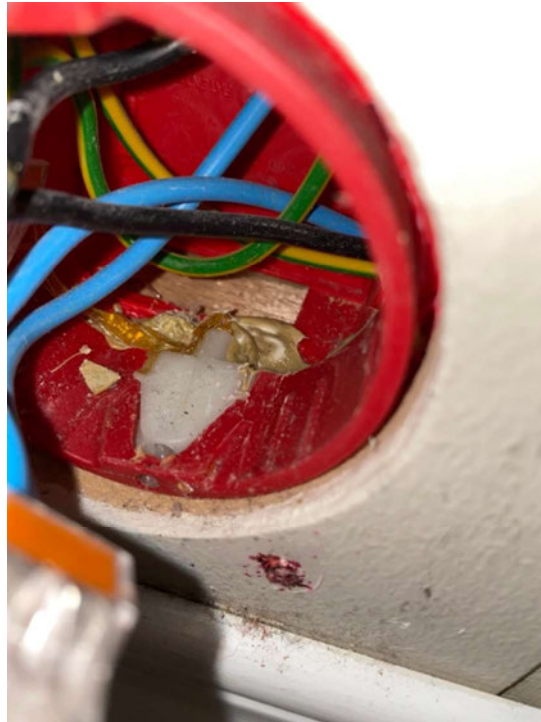
Bilde 36. Viser treverk inne i boks for skjult installasjon. Ikke forsvarlig brannbarriere. Ikke fagmessig utførelse. Både brudd på elektro og bygningslovverk som teknisk forskrift, samt FEL §§1,9,10,21,22,34,35.

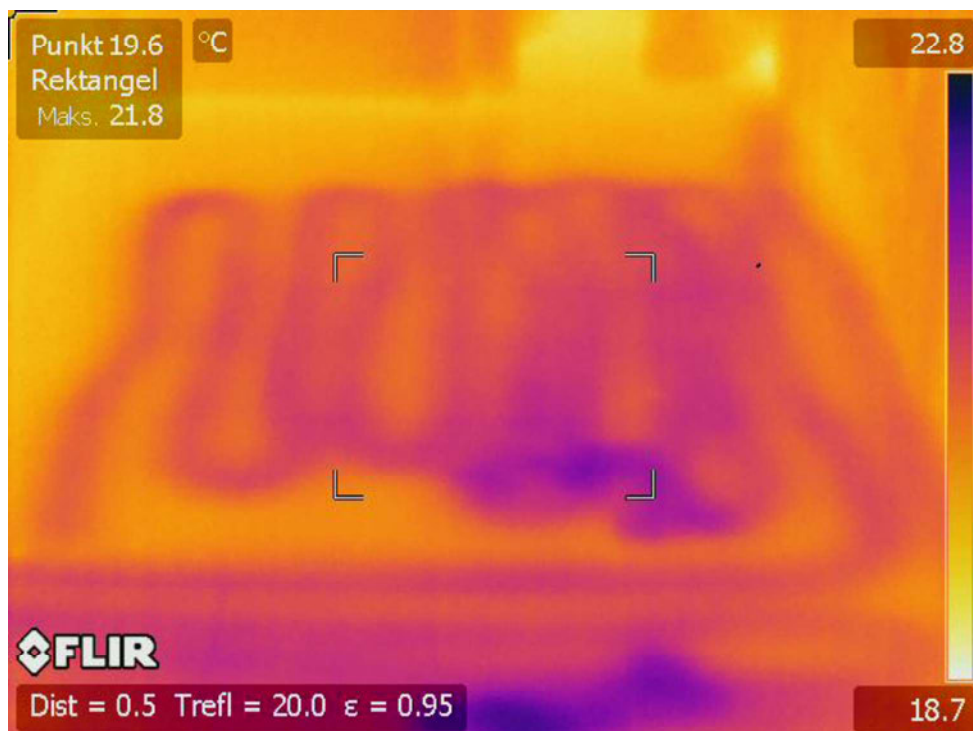
Bilde 37. Lite fagmessig installasjon av varmekabel. Eksempel fra boligen.

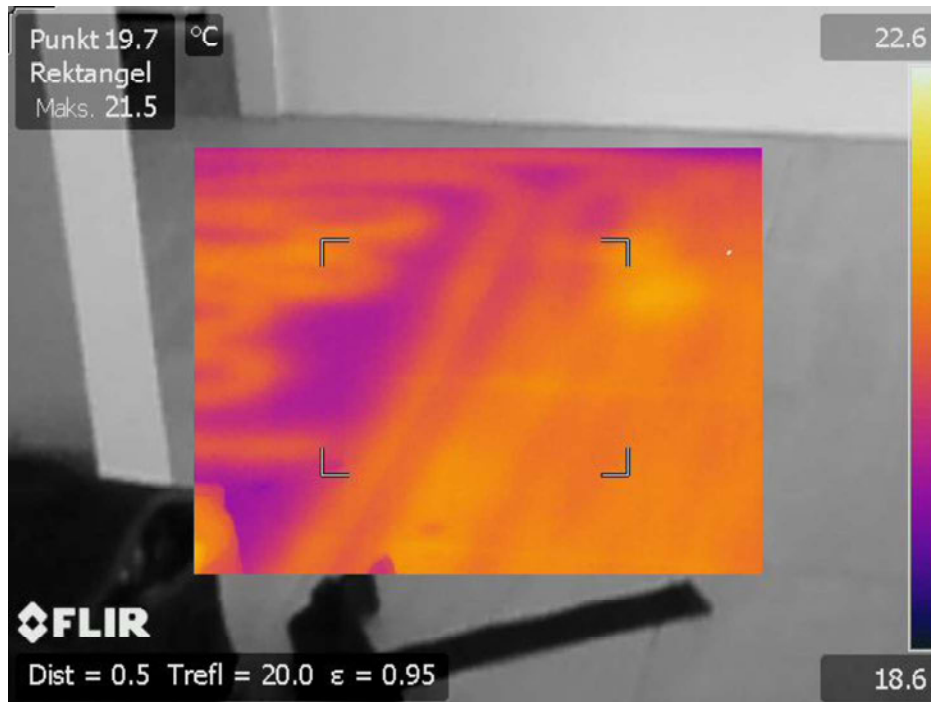
Bilde 38. Annet eksempel ikke fagmessig installasjon, ikke dokumentert gulvvarme slik NEK 400 krever i normativt tillegg A i kapittel 7, 753.

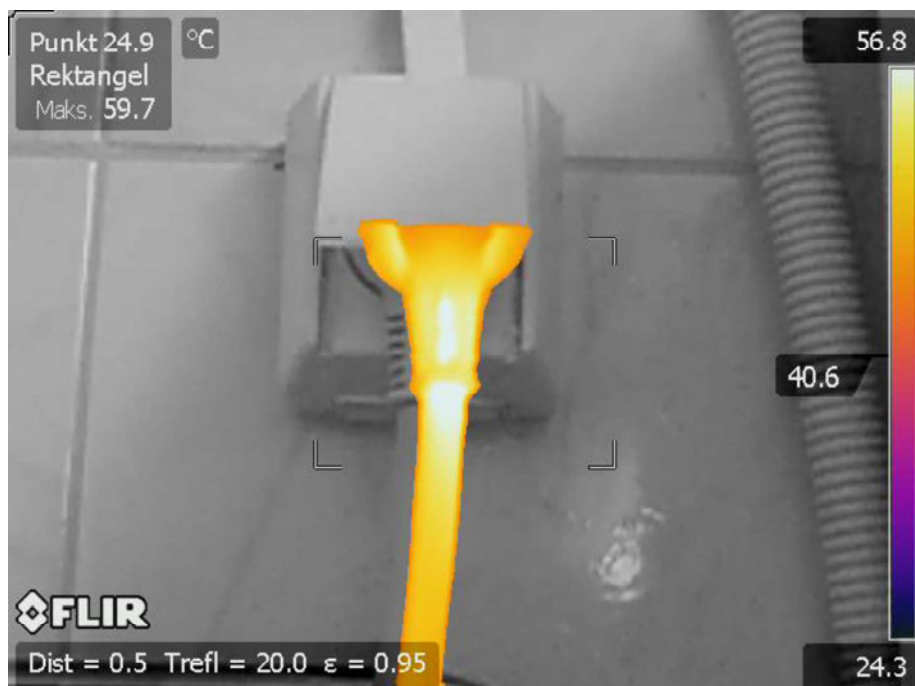
Bilde 39. Støpsel til bereder antar høy temperatur, helt ulovlig installasjon, oversikret, brannfarlig. Se også bilder i vestby elektro service sine rapporter.

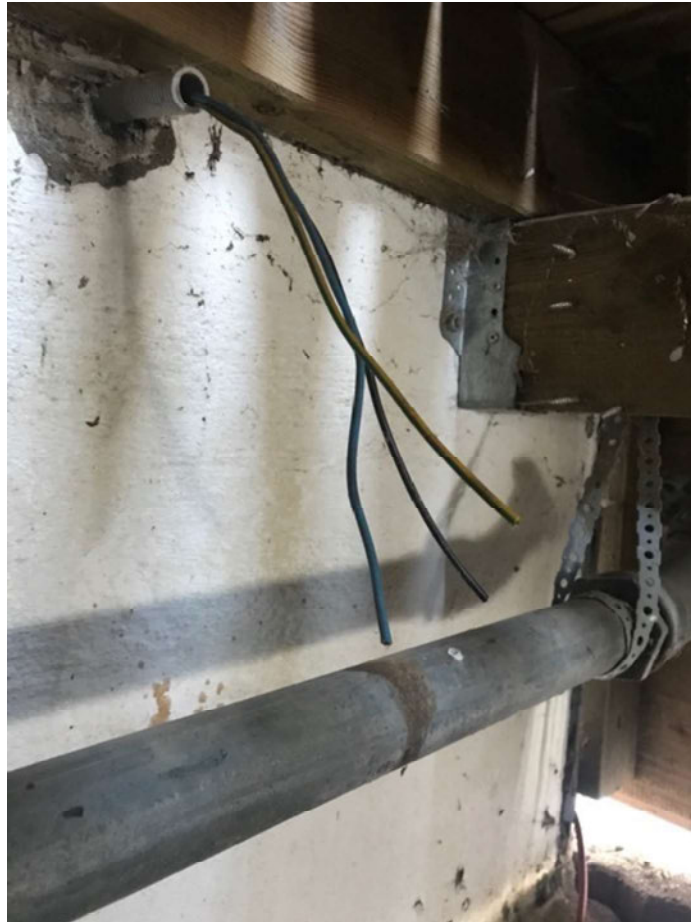
Bilde 41. Tatt av boligeier. Fra under terrasse.

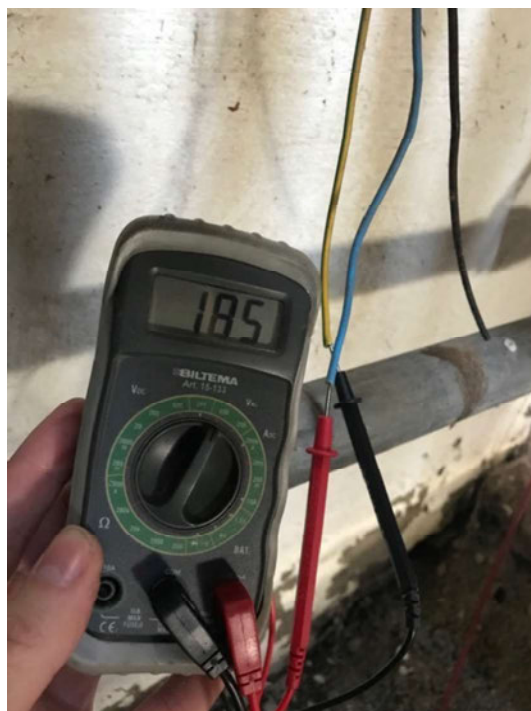
Bilde 41. Tatt av boligeier. Som majoriteten av øvrig installasjon er ikke dette i samsvar med regelverk.

Det bør innhentes estimat på bygningstekniske kostander relatert til omgjøringen. Det må påregnes minst 3 mnd byggetid, der beboerne må forvente å ikke kunne bebo boligen. I tillegg må påregnes kostander til utflytting av møblement, leie av lagerplass og flytting tilbake etter utbedringsarbeidet. Leie av ekstern bolig må påregnes i perioden, i tillegg til at egen bolig ikke vil være beboelig. Det bør etableres en «byggleder» på elektroområdet også, slik at fremdrift og koordinering mellom aktørene blir så «strømlinjeformet» som mulig. Byggetiden har en tendens til å bli betydelig mye lenger enn nødvendig når beboer selv skal være koordinator, ofte er det beboere uten erfaring fra slike prosjekter.

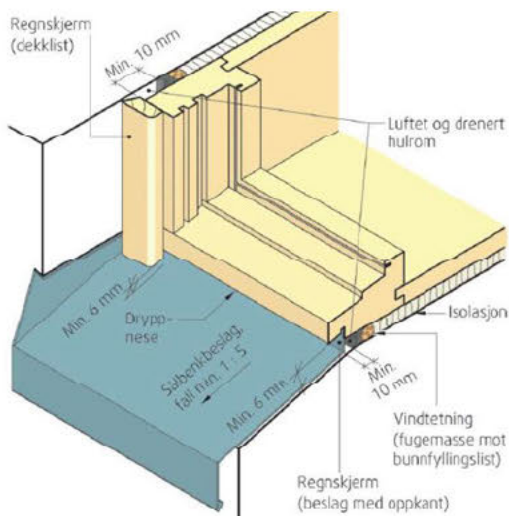
Bakenforliggende årsak vurderes å være feil montering av vindu og fasadefliser.

Normalt skal vinduer monteres noe inntrukket fra veggliv, fugetetting og dekklister og det skal være fall på sålebank min 1:5 utover slik slik at vann renner av. Sålebankbeslag skal monteres.

Vinduer er ikke montert slik fagmessig utførelse og monteringsanvisninger tilsier.

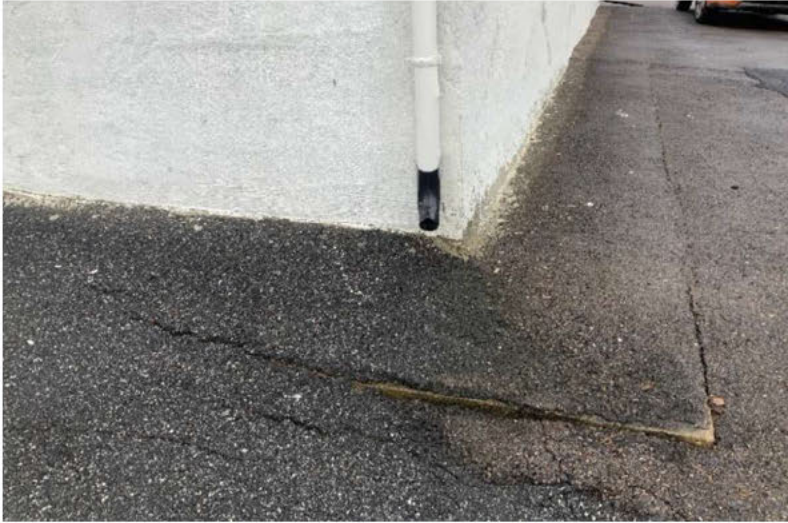
Plate / gulv på grunn stikker ca. 50 cm ut for veggliv for de tre synlige sidene av bygget.

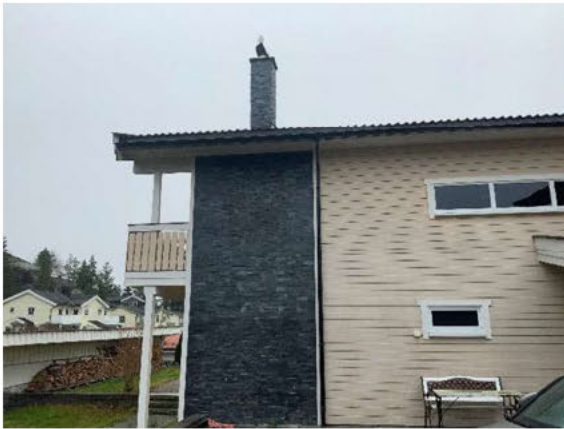
Dette er også opplyst at er anmerket i tilsynsrapport fra Follo Brannvesen datert 21.01.2021.

Forholdet er ikke nevnt i salgsdokumentasjonen. Forholdet vurderes som lett synlig.

Det må etableres nødvendig trinn, plattform og sikring.

Kostnad dette utgjør kr. 10.000,- inkl. Mva.

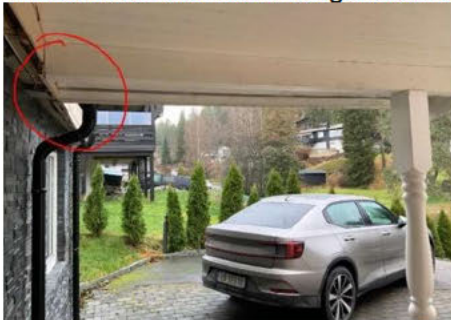
Årsak vurderes å være beslagløsning tak mot yttervegg som ikke tilfredsstillende lagt.

Forholdet er ikke nevnt i salgsdokumentasjonen.

Beslag mot yttervegg fornyes.

Kostnad dette utgjør kr. 10.000,- inkl. Mva.

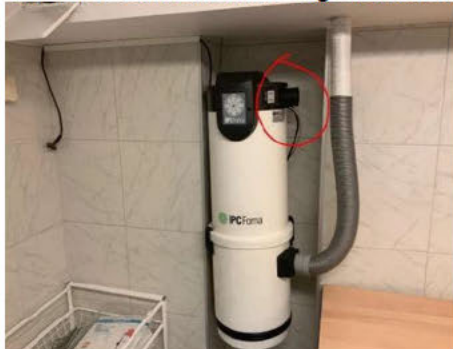
Sentralstøvsuger enhet er ikke tilkoblet noe rør for utblåsing.
Tiliser at ved bruk kastes utluften rett ut i rommet hvor enheten er montert.
Enheden er plassert på teknisk rom i underetasje / 1. etasje.
Ufullstendig montering.

Forholdet er ikke nevnt i salgsdokumentasjonen. Forholdet vurderes som lett synlig.

De må etableres rør for utløp som må ledes ut av bygget.

Kostnad dette utgjør kr. 10.000,- inkl. Mva.

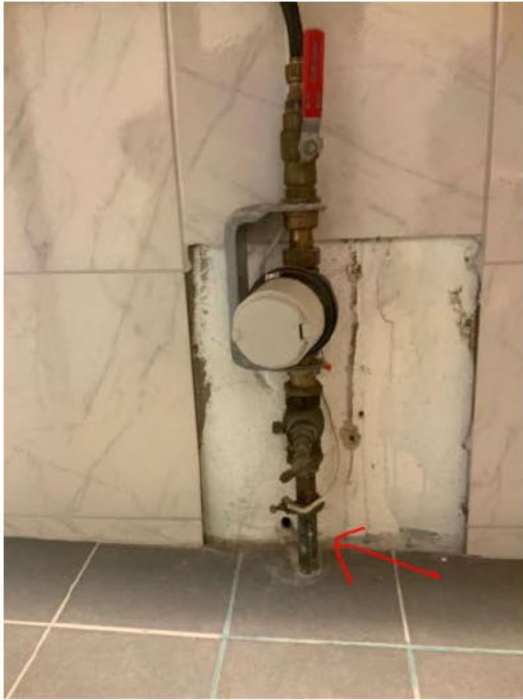
Vanninntak.

Noe tynn isolasjon av rør og kondens
på rør som følge av dette.

Dimensjon rør er målt til utvendig 25 mm

Trykk forsøkt hevet for å kompensere.
Ga betydelig trykkstøt i rør og kunne ikke gjøres.

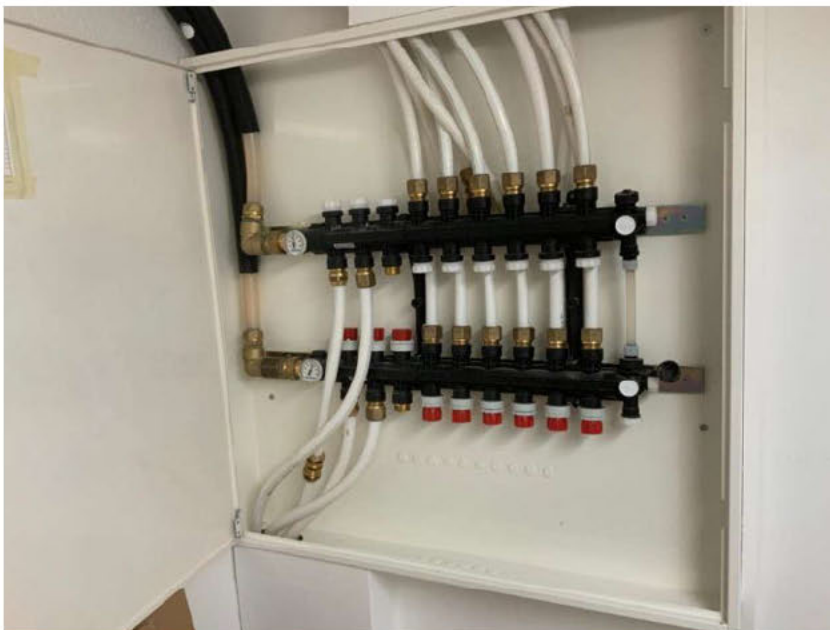
Fordeler gulvvarme.
Ingen tegning som viser lengde rør.
Flowmeter til rørene finnes ikke.

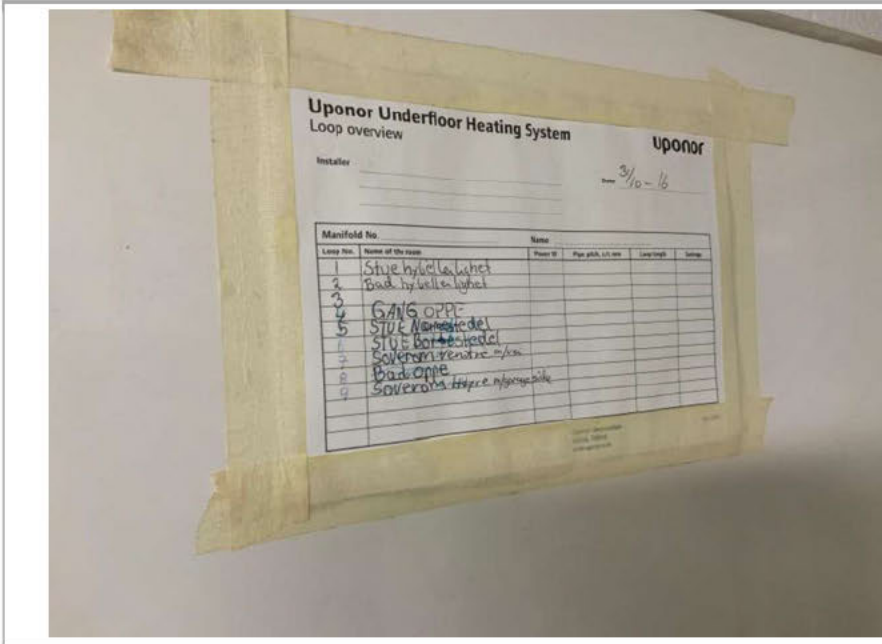
Har deler til styring.

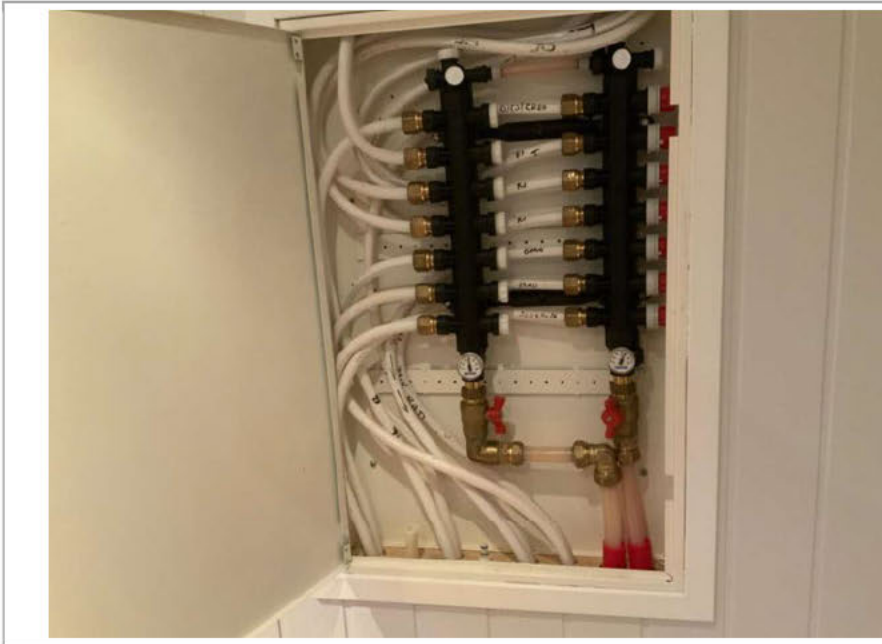
Fordelerskap gulvvarme viser kurser.

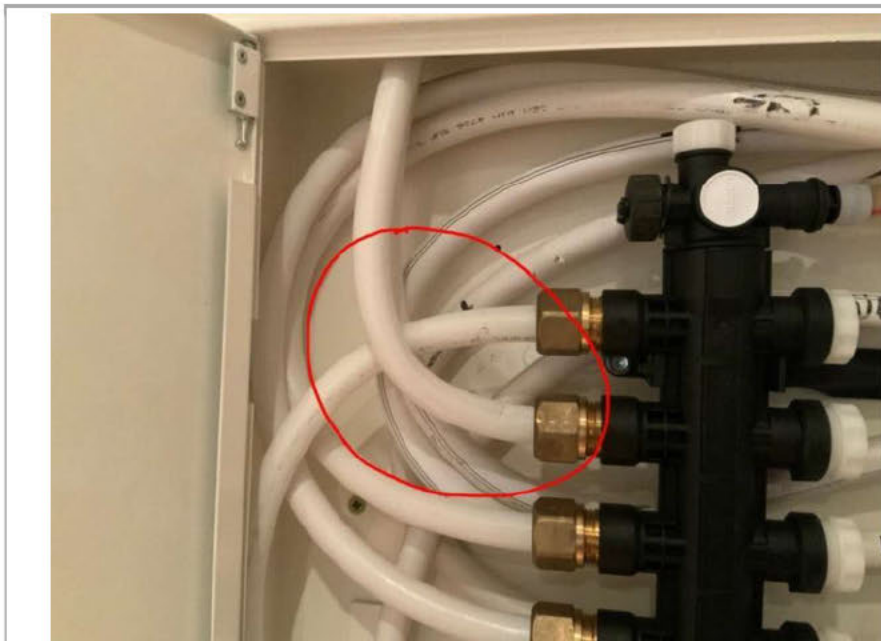
Fordelerskap skap nr. 2
 Plassert i soverom
 Ingen drenering skap.

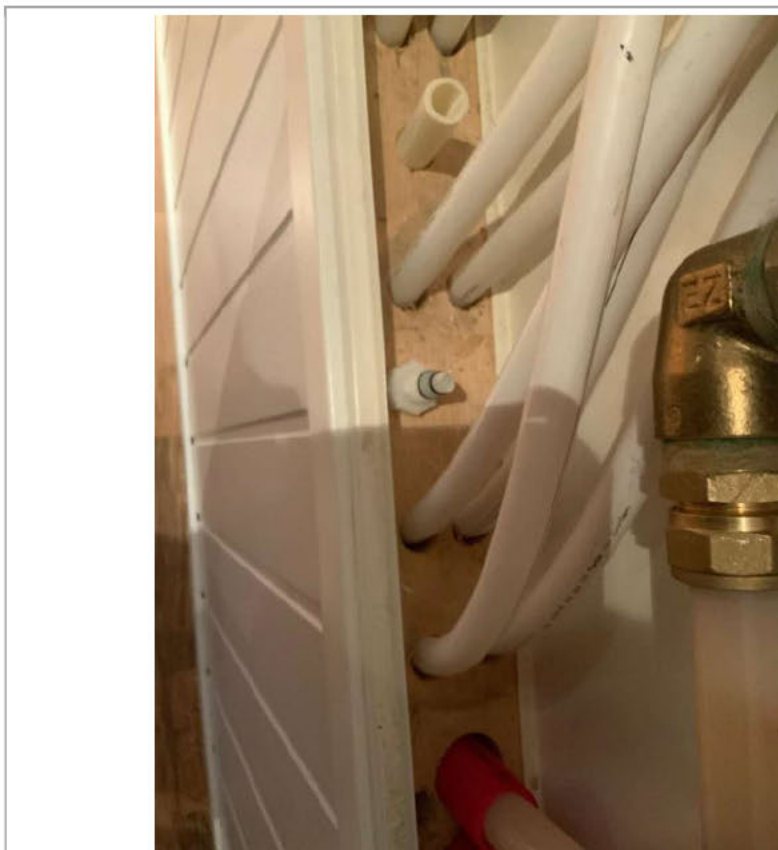
Noe uheldig rørplassering i skapet.
For stor bue på rør markert.

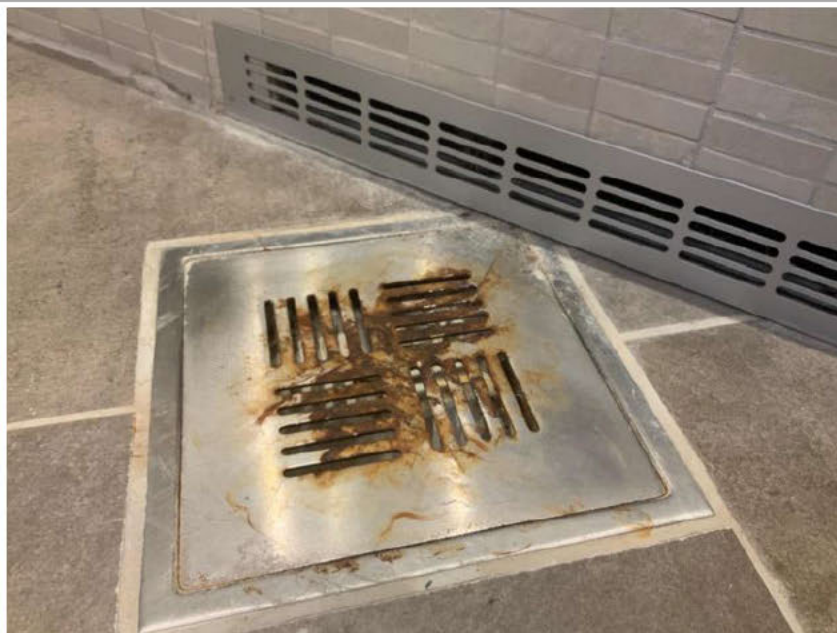
Sluk i gulv bad 1., etg.

Skruer klemring for lange og skrudd inn i gods sluket.

Deler ikke tilpasset.

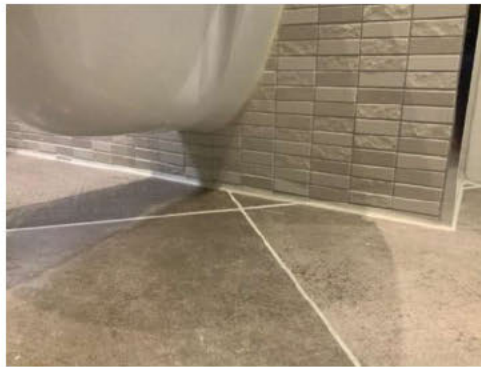
Bad 1. etg. (u.etg.)

Ingen spalte lekkasjevann
fordelerskap.

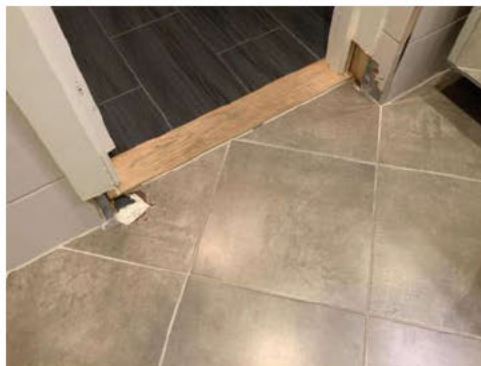
Bad 1. etg. (u.etg.)

Ingen spalte for lekkasjevann toalett

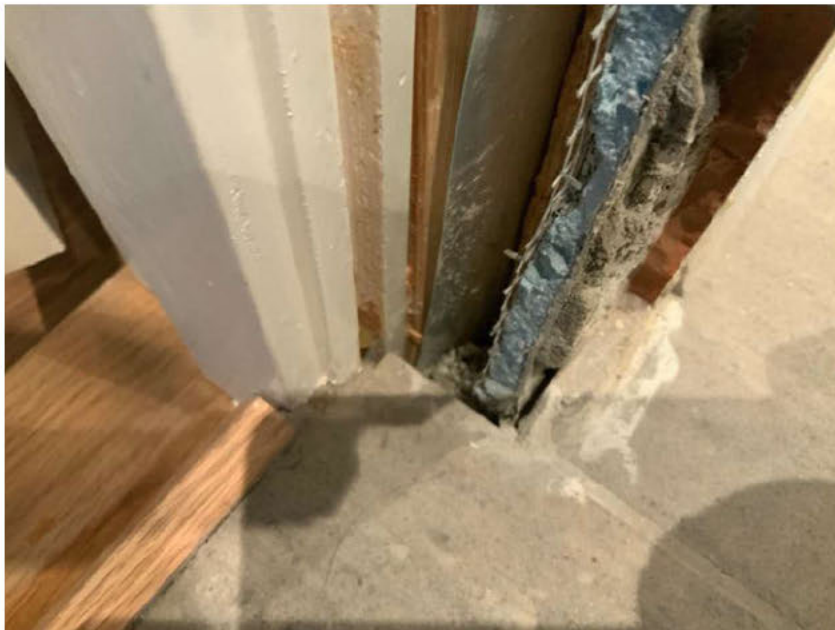
Bad 2. etg.

Terskel dør.

Gulv bad høyere enn terskel.

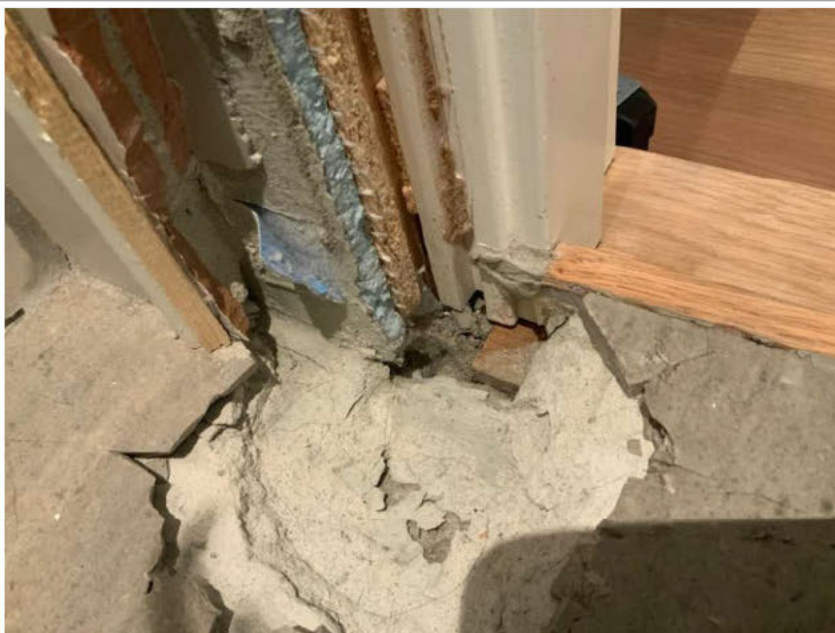
Bad 2. etg.

Ingen membran brettet opp i dørkarm.

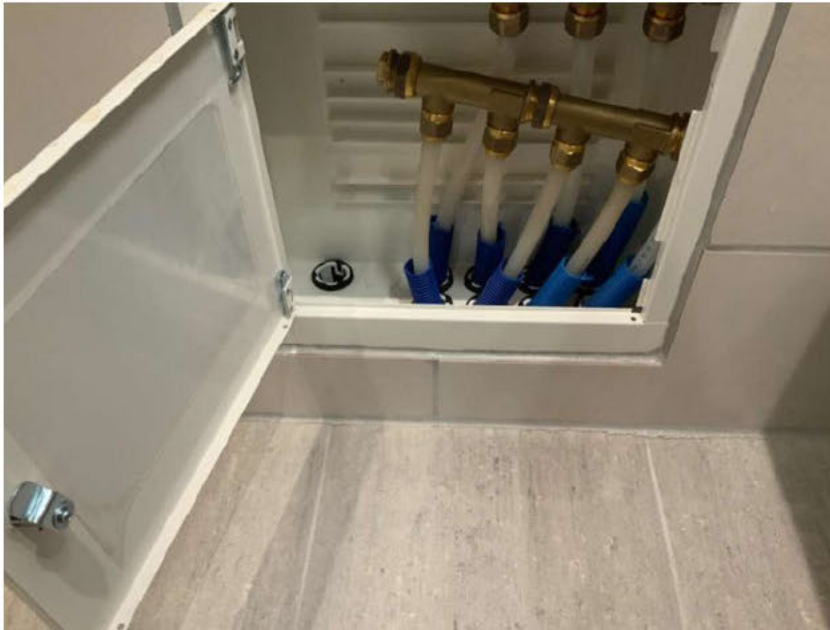
Bad 2. etg.

Glvmembran avsluttet underkant gulvflis.
Ingen oppbrett mot dørkarm.

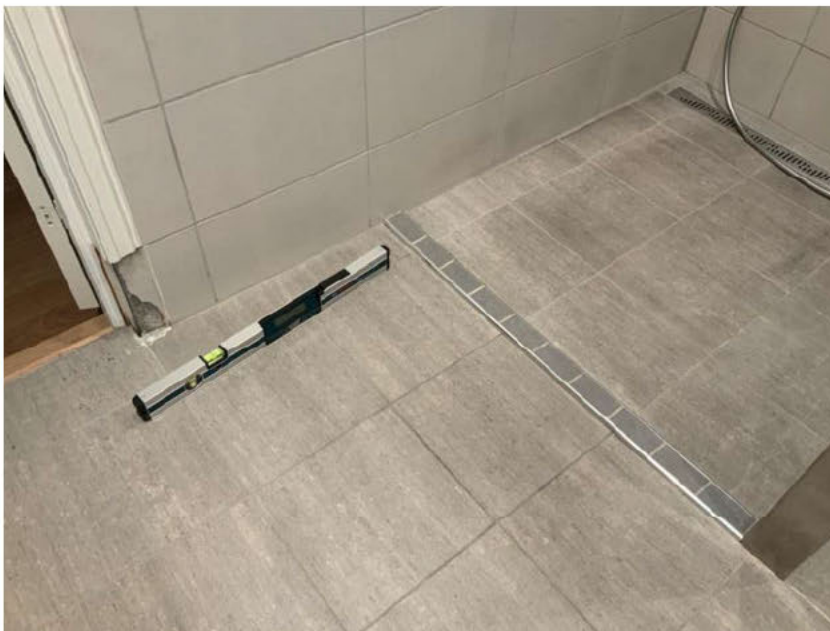
Bad 2. etg.

I
ngen drenering
Avløp tettet med kopp.

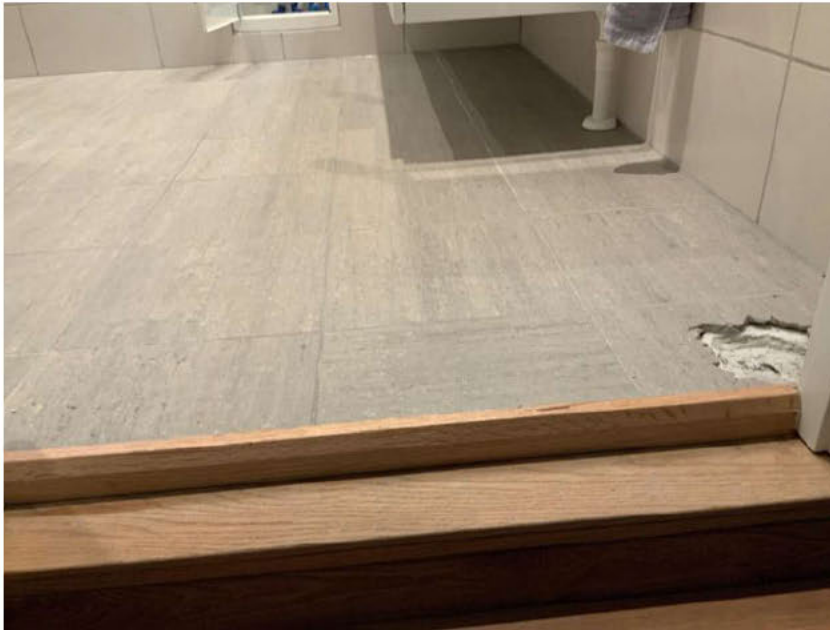
Bad 2. etg.

List mot dusjnisje på ca 12 mm
Fall i sluk ca 10 mm/ m

Fall utenfor mot terskel ca 7 mm/ m
Ca 75 cm fra list til terskel.

Vannsøl på gulv utenfor listen /
avskjæringsflis vil renne ut av dør og
ut på gulv tilstøtende rom

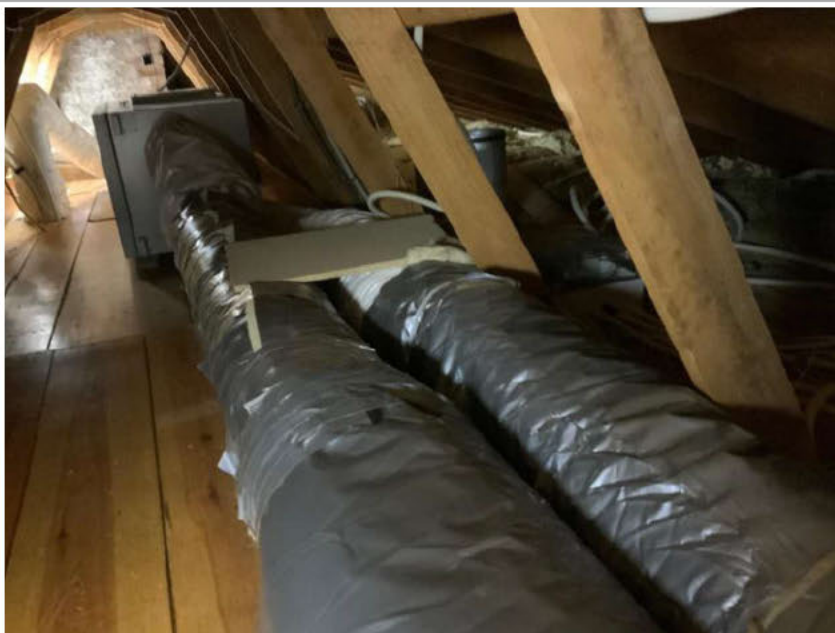
Kaldtloft.

Åpen isolasjon ut for gangbane.

Mye el. Kabler liggende på topp av
isolasjon

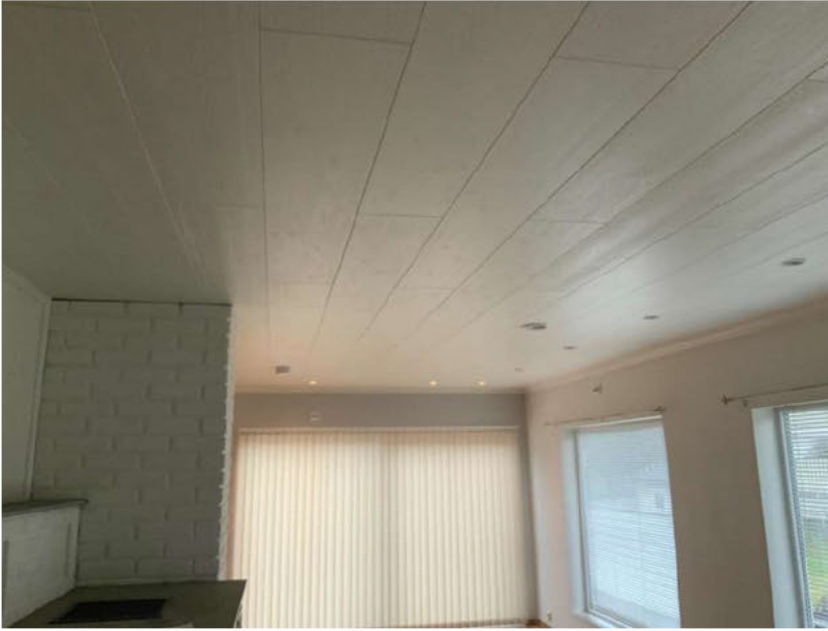
Himling stue under kaldloft.

Himling må rives slik at rørføringer kan legges i varm sone og damspærre utbedres.

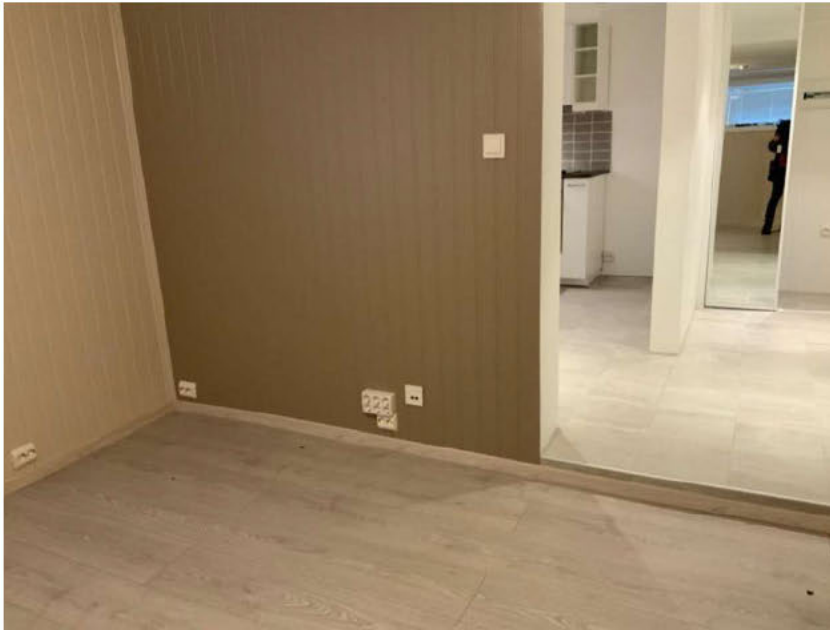
Innredet hybel

Opprinnelig garasje utgjør stue.
Her er takhøyde målt til 2,12meter

Betong himling

Gang og kjøkken takhøyde målt til
2,15 meter.

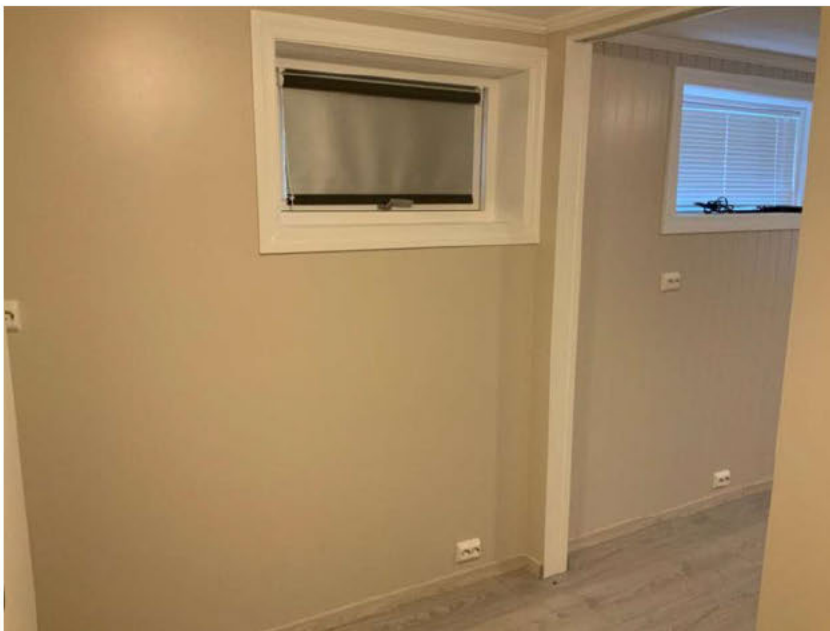
Innredet hybel
Fra soverom til stue.

Vindu sov 54 X 95
Åpning 40 cm

Stue har i tillegg ett stort vindu.

En av disse vinduene må endres til
størrelse godkjent for rømning.

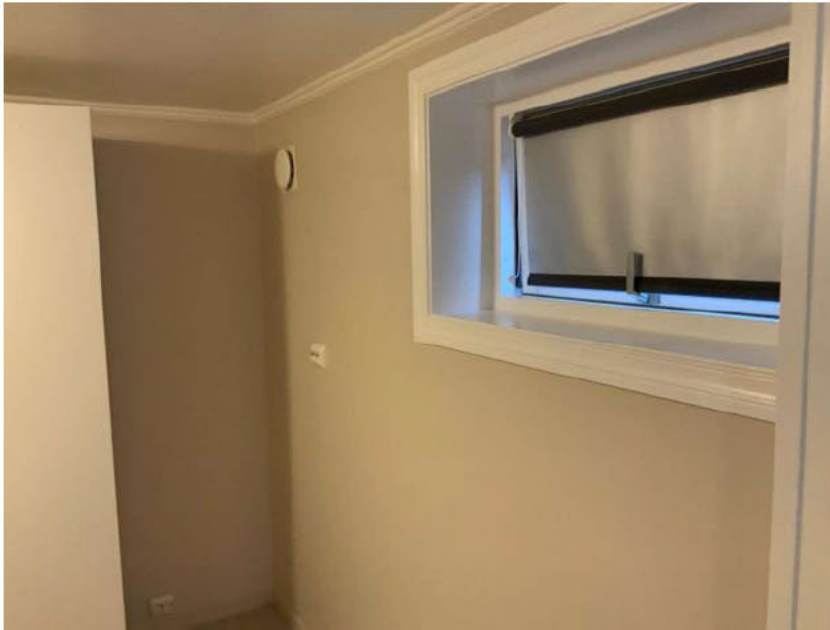
Innredet hybel

Ventilasjon sov

Dette vindu har mangelfull løsning utvendig som medfører fukt i vegg. Samme problemstilling og vurdert under pkt. for kjellerstue

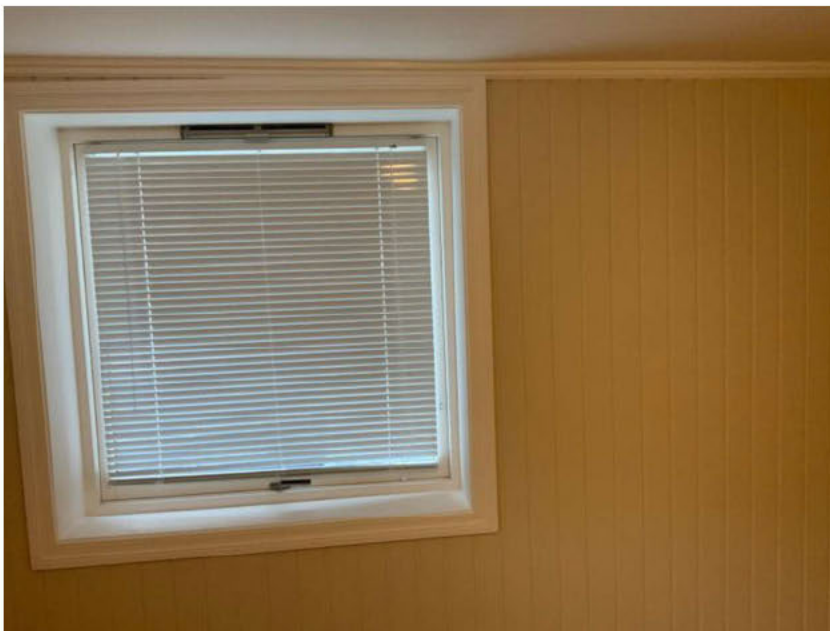
Innredet hybel

Ventilasjon, kun spalte i vindu.

Kan med fordel montere veggventil i tillegg her.
