Dokumentsamling til salgsoppgave

Gaupefaret, gnr 104, bnr 135, knr 3020

TILSTANDSRAPPORT BOLIG

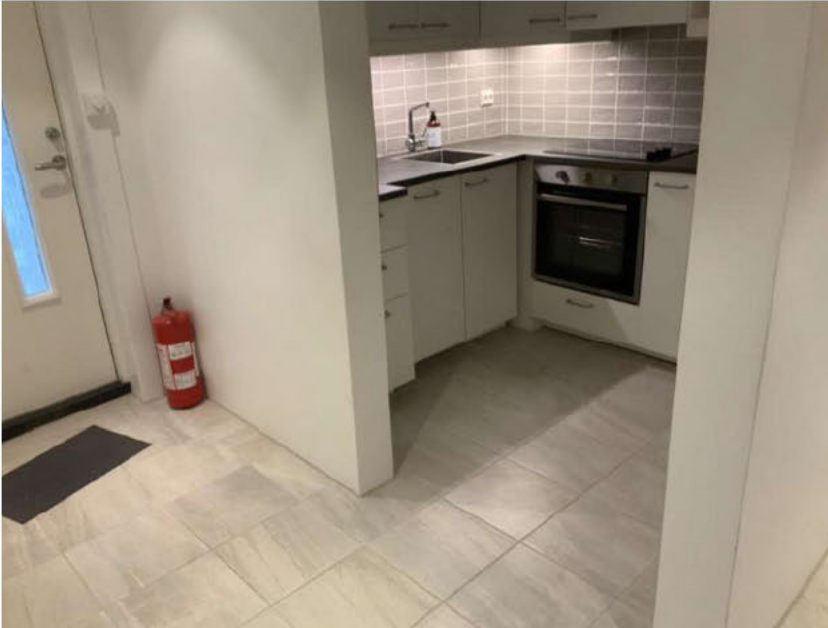
Innredet hybel

Varmekabler i gang og inn foran
garderobe.
Ikke kjøkken.

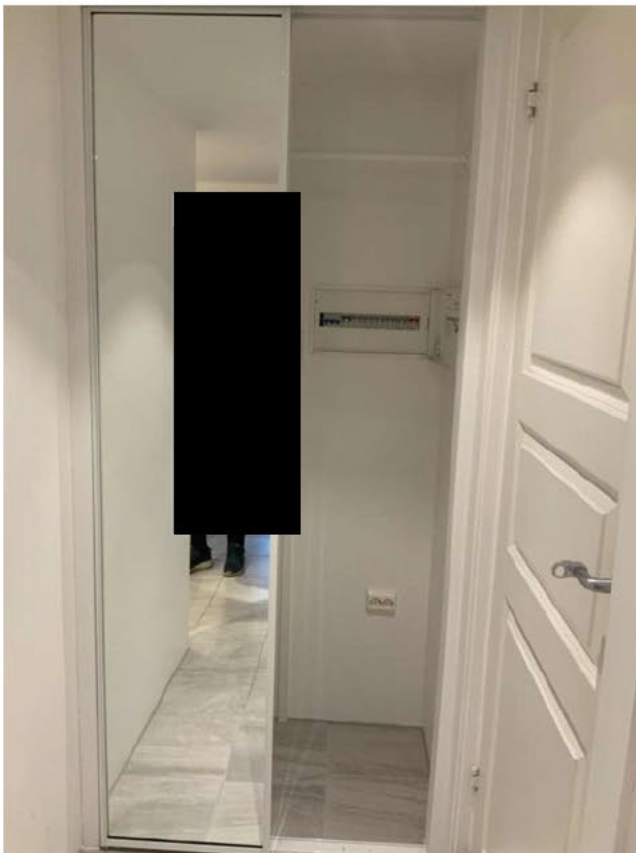
Innredet hybel

Garderobe hybel.
Her var tidligere dør mellom
boenhetene.

Dette el. Skapet må flyttes for å
kunne montere dør.

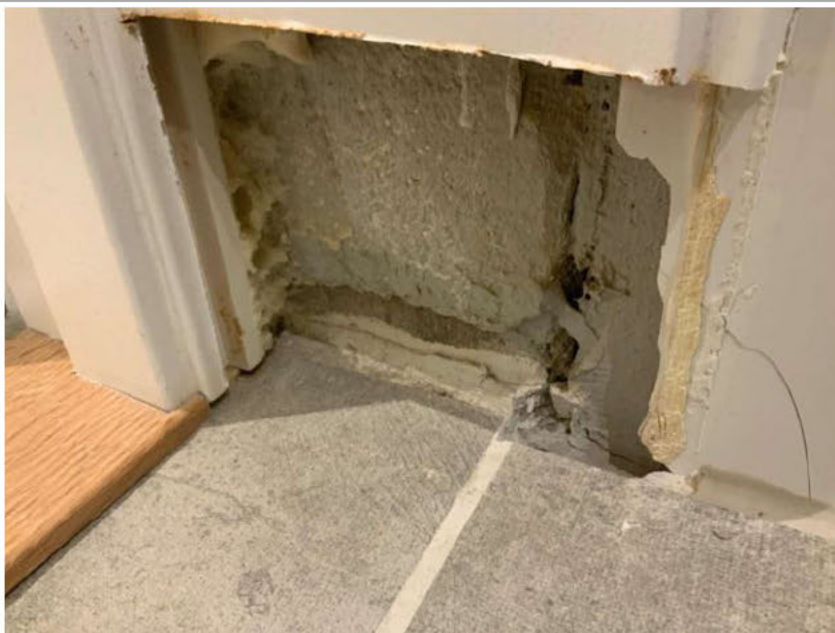
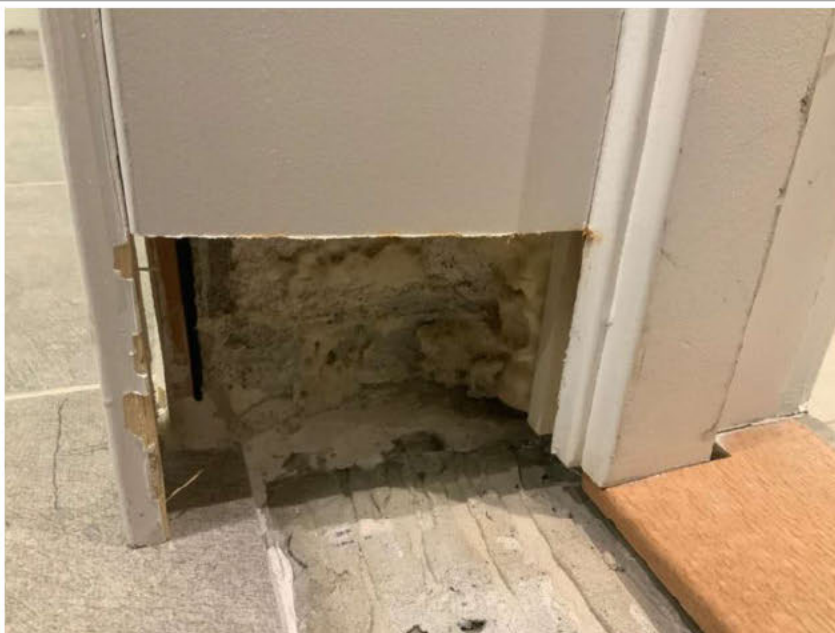
Bad innredet hybel

Avslutning membran ved terskel og døråpning ikke tilfredsstillende.
Membran er kuttet underkant gulvflis .
Ingen oppbrett karm.

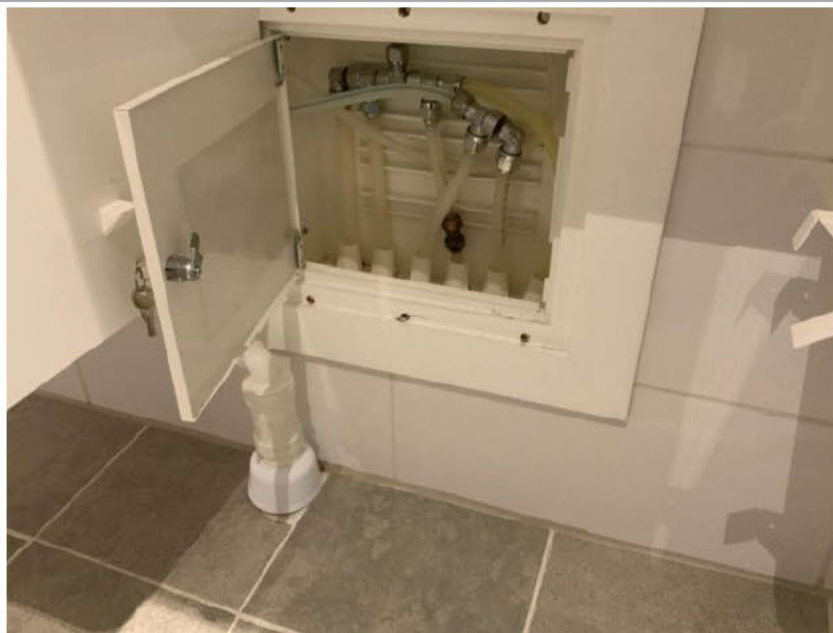
Bad innredet hybel

Ingen drenering skap.
Skap ikke tett.

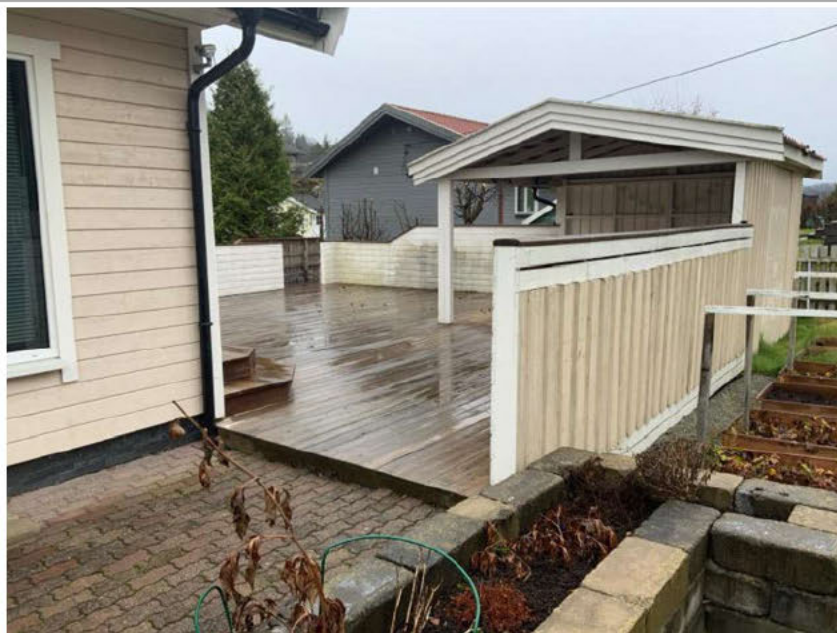
Terrasse som må rives i all vesentlig ved fjerning oljetank

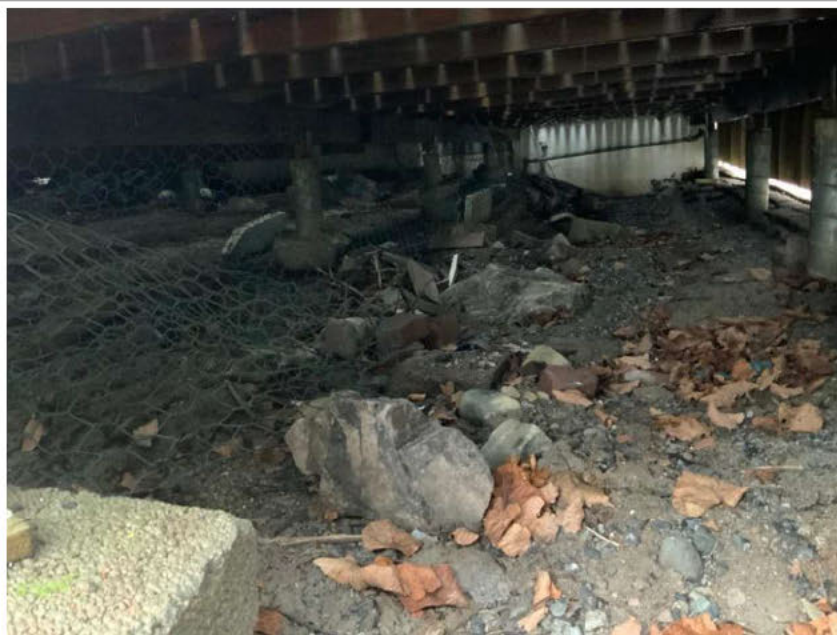
Under terrasse
3000 liters ståltank

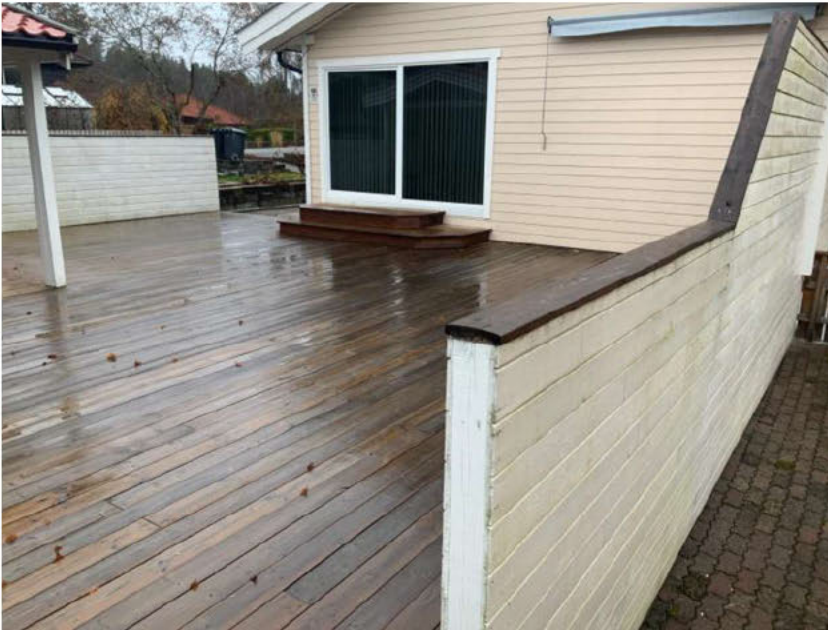
Stag med tøy stukket ned i luftrør, denne ble full av olje.

Åpne ca 50 m2 av terrasse.

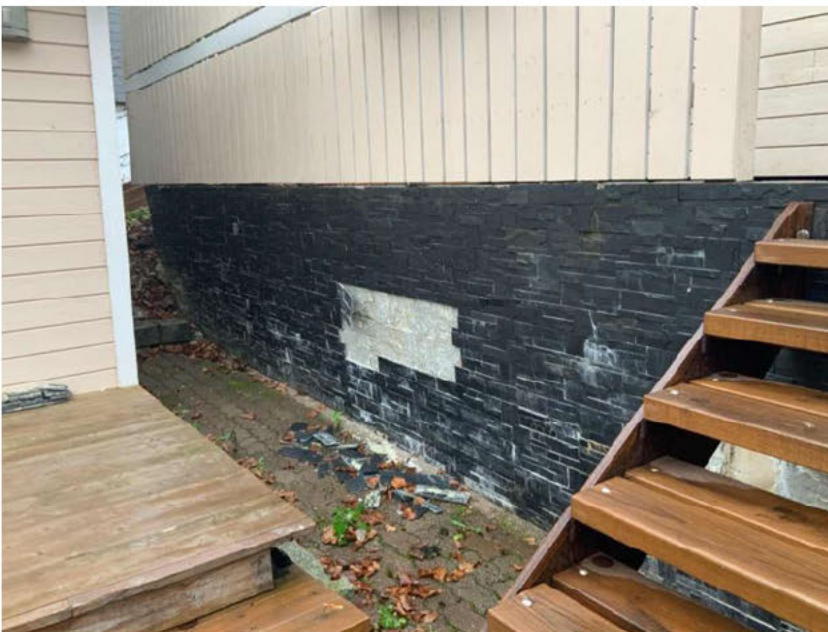
Fasadefliser mur løsner

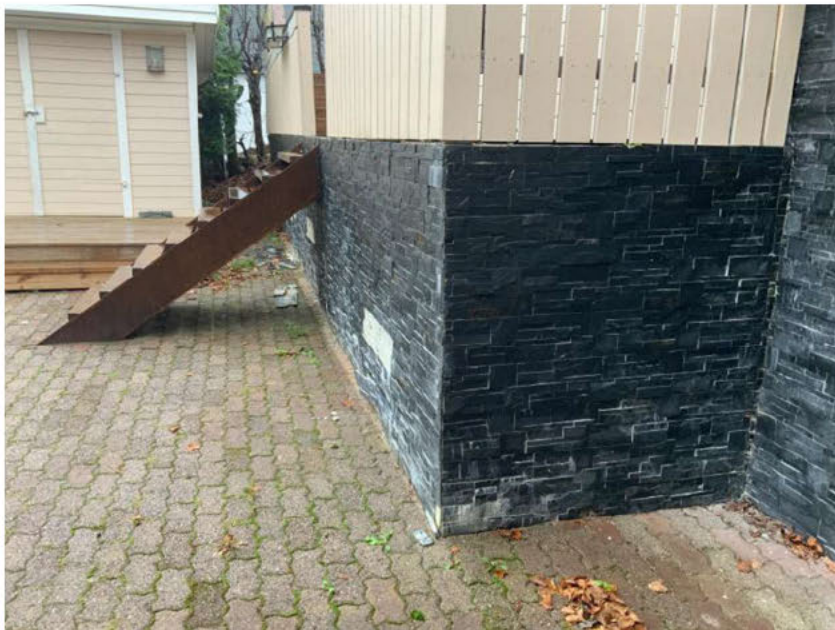
Fasadefliser mur løsner

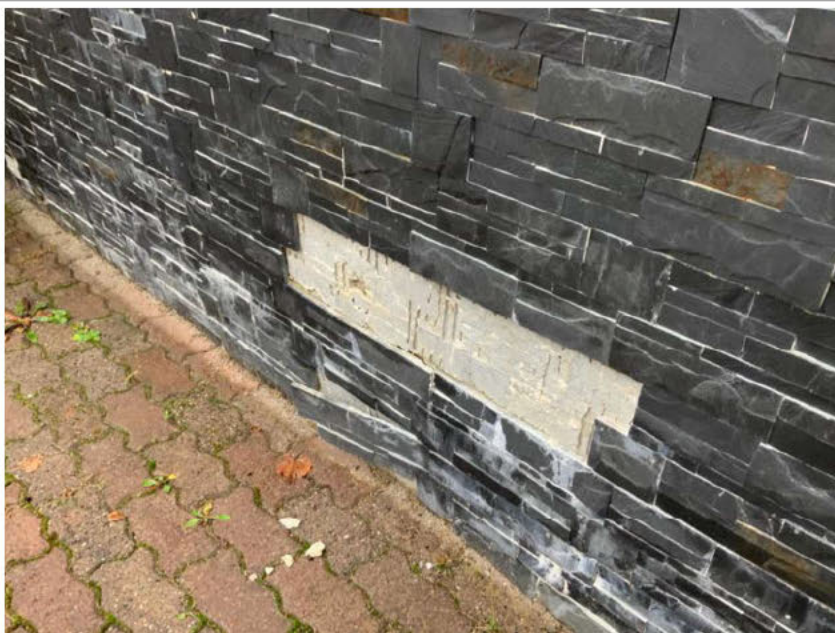
Fasadefliser mur løsner

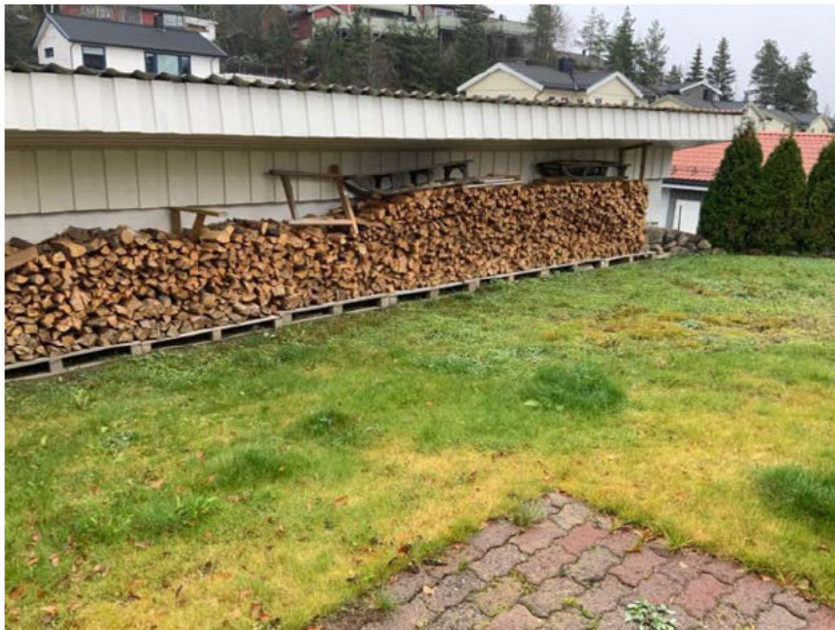
Her ut mot garasje ligger tilkobling
avløp til felles privat avløp.

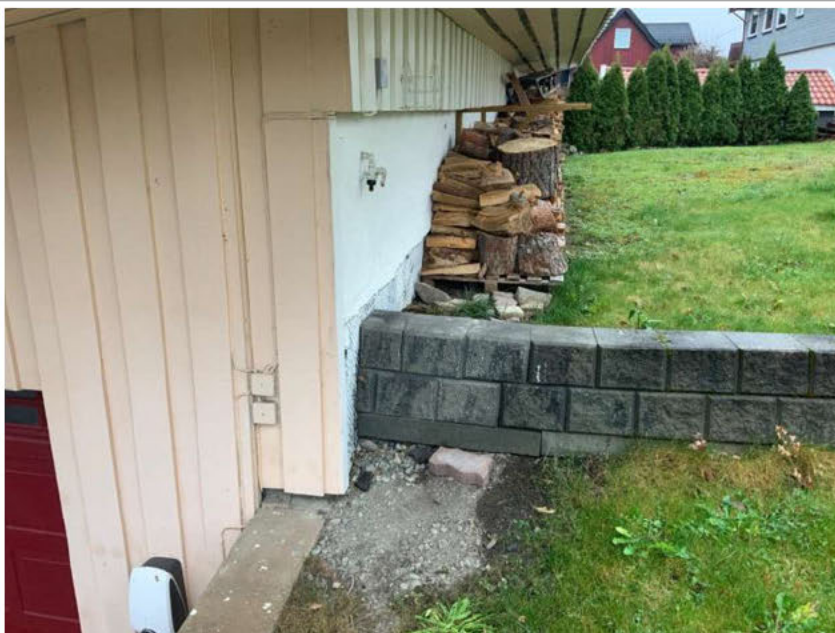
Garssje

Grunnmurspapp avsluttet ca 10 cm

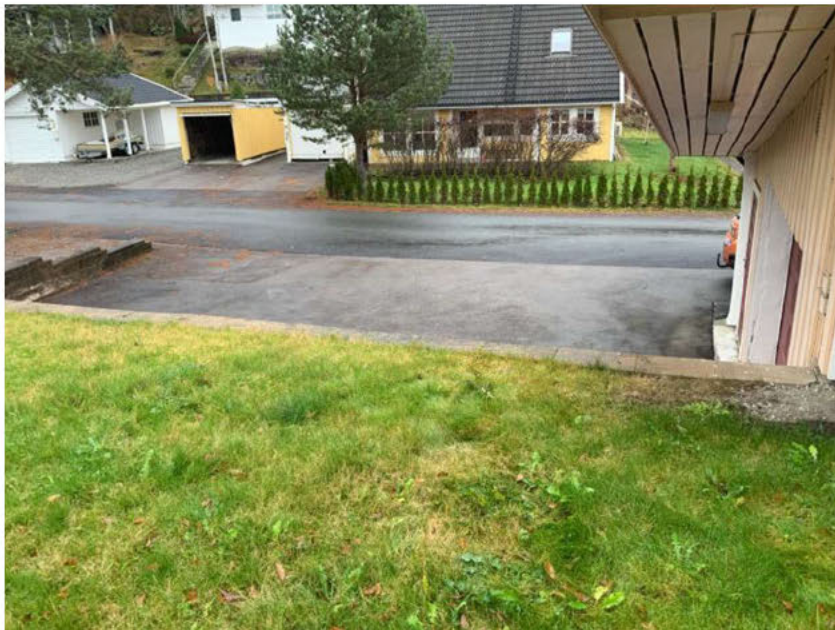
Rekkverk mangler.
Høyde 2 meter på det høyeste

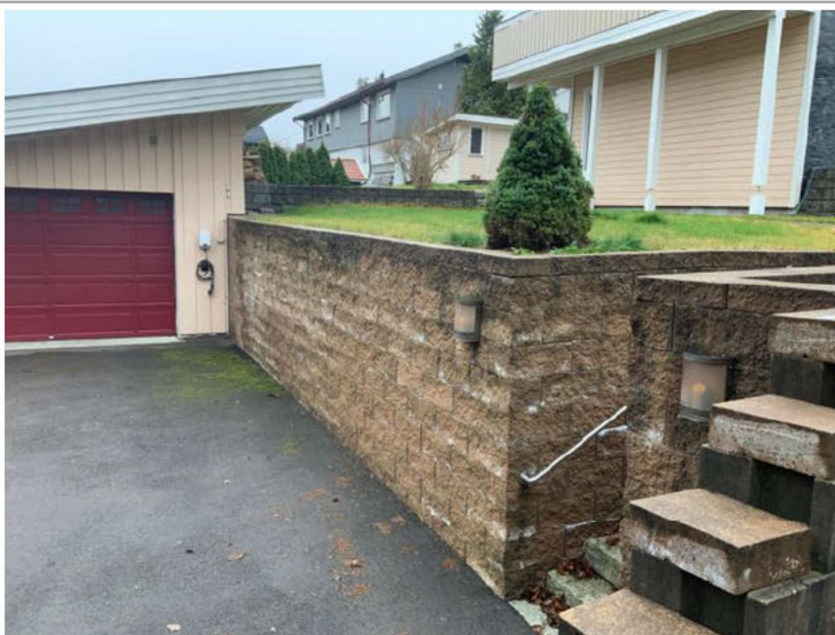
Rekkverk mangler.
Høyde 2 meter på det høyeste

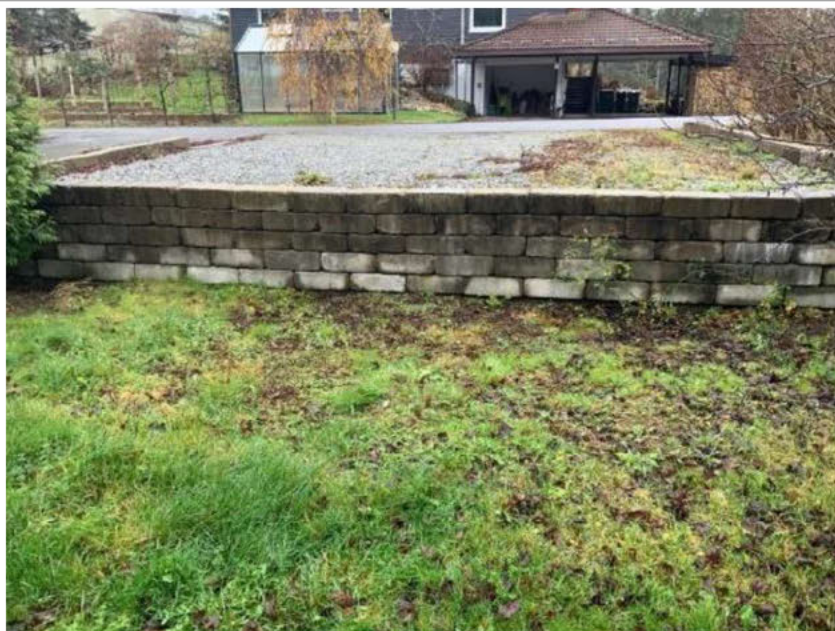
Her er høydeforskjell over 50 cm.
Men grunnen er ikke har eller utgjør
risiko.

Vurdert ikke behov for rekkverk /
sikring.

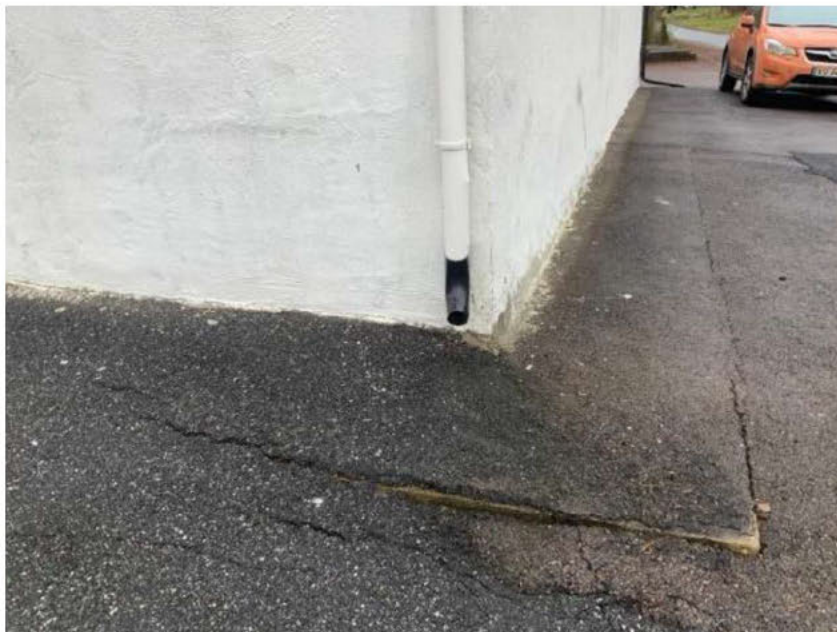
Garasje

Plate på mark stikker ca. 50 cm t for veggiv alle synlige kanter.

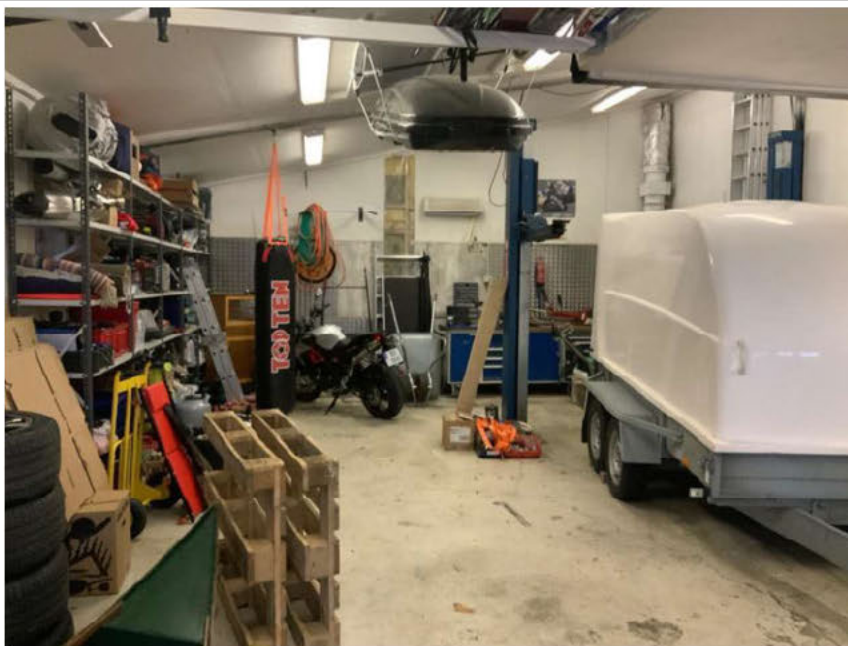
Garasje

Plate på mark stikker ca. 50 cm t for
veggliv alle synlige kanter.

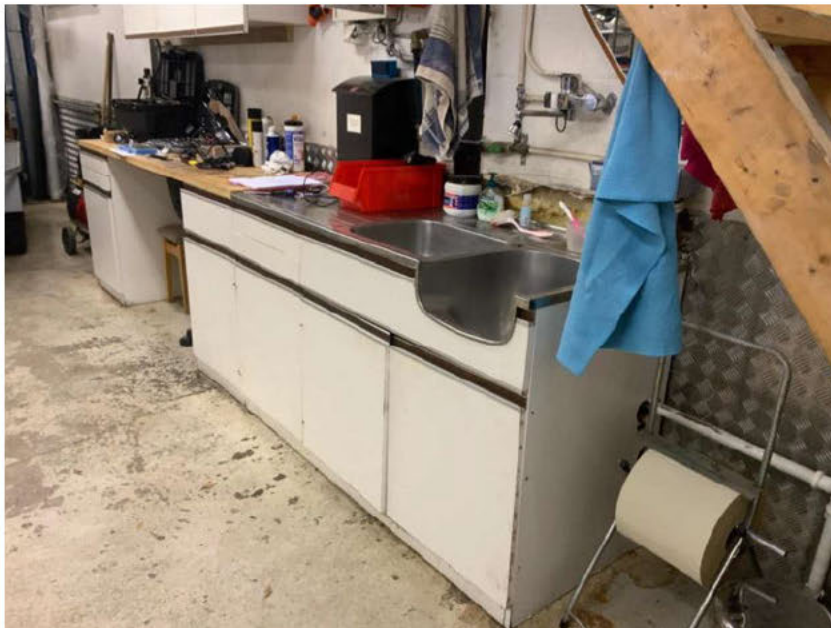
Denne vegg mot terreng høyde ca. 1 meter.

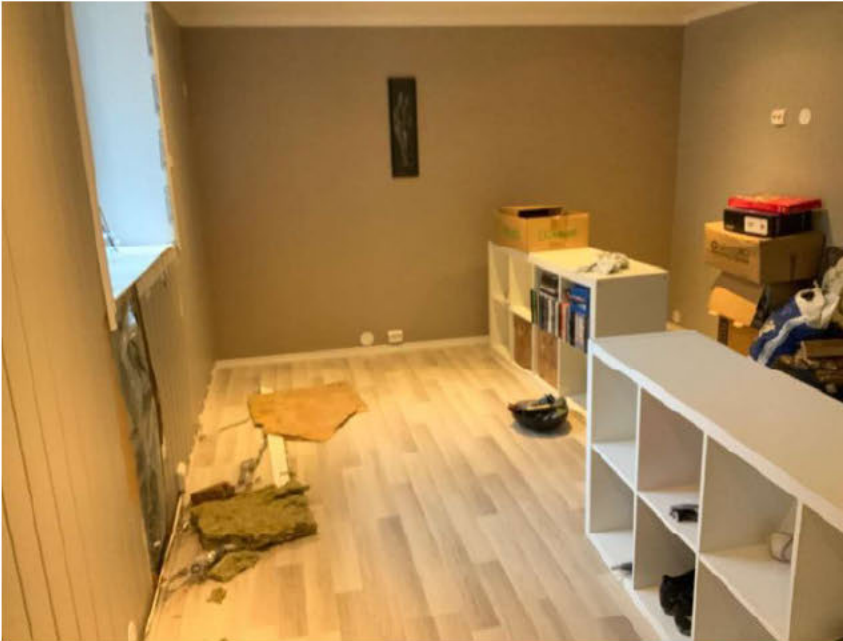
Garasje, vegg mot terreng.

Fukt i vegg også her.

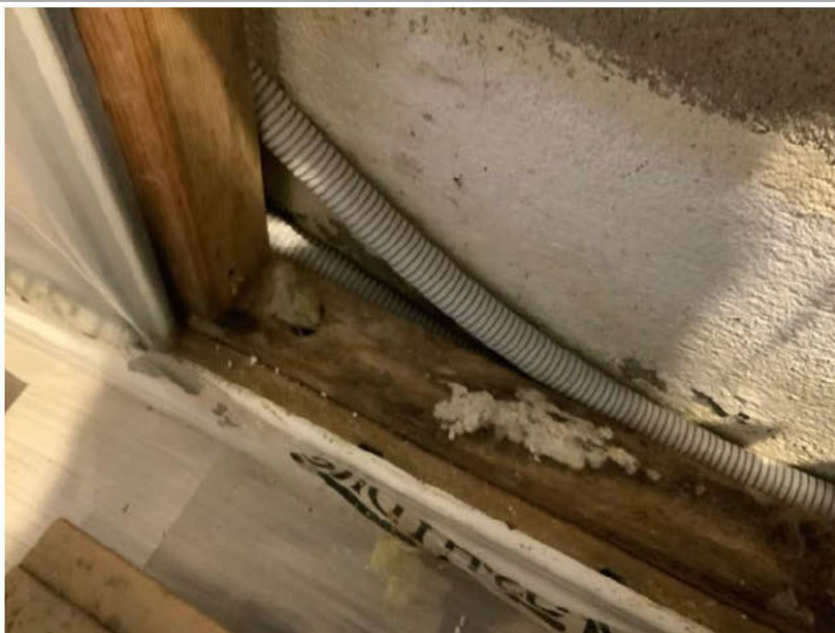
Under vindu kjellerstue.
Fuktskadet konstruksjoner.

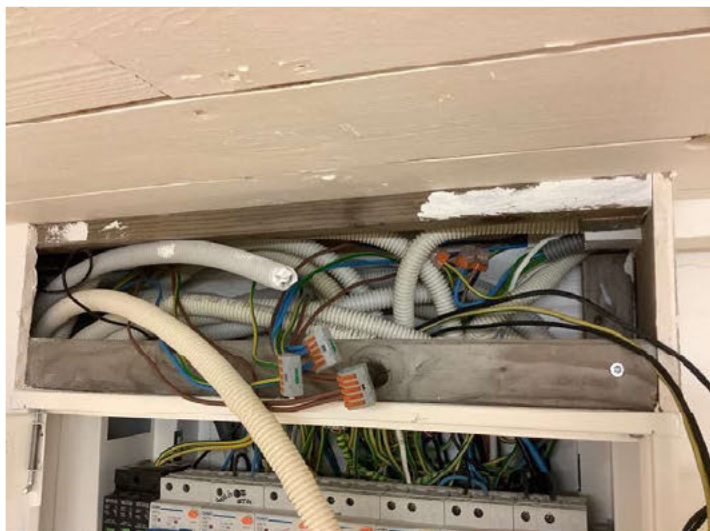
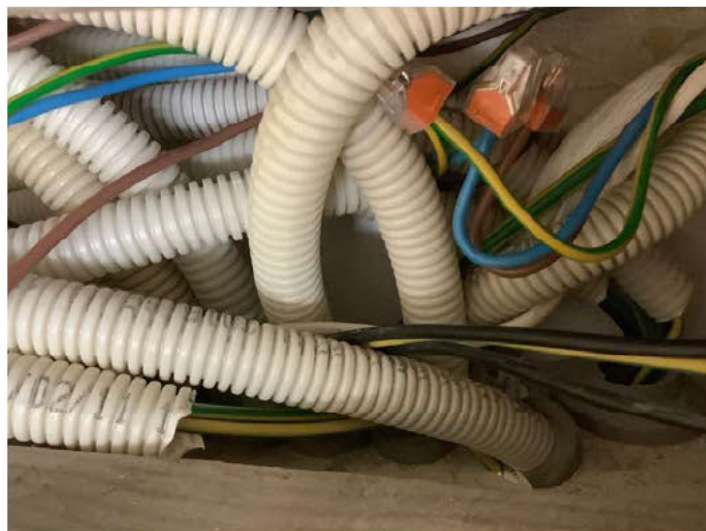
6161.008 Bilde 11

Se avvik bilde 10

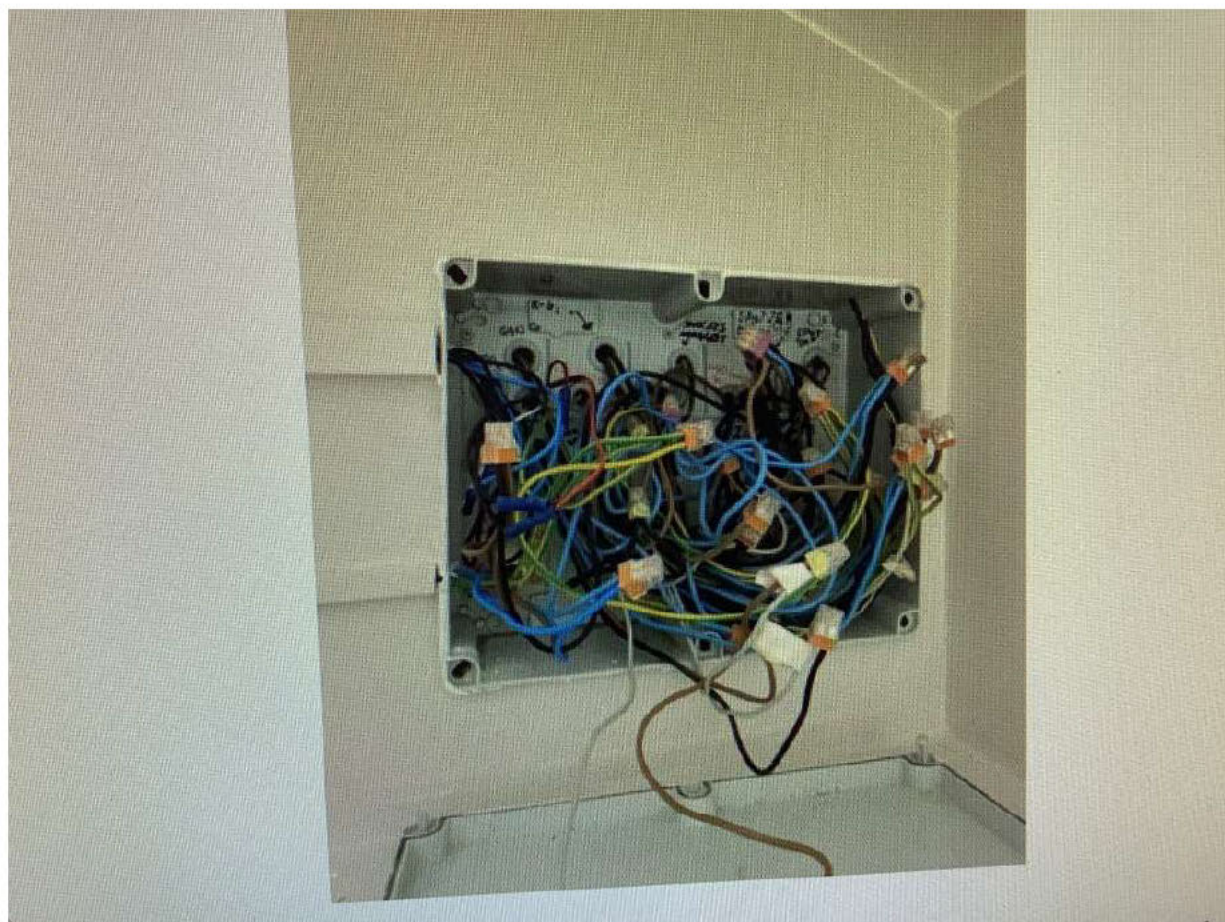
6161.012 **Bilde 14**

«Regulator» for utelys? Ingen beskrivelse av hva dimmeren / regulatoren styrer. Totalt mangel på dokumentasjon i boligen mens krav i NEK 400 / 2010+++ tilsier at det skal etableres en bruksanvisning for installasjonen for sikker og trygg bruk. Denne boksen er for øvrig montert opp under taket på kjøkkenet, en lite egnet plass for betjening av lysbrytere eller hva det er den er ment å styre.

Det er ikke kjent hva regulatoren går til, ut fra informasjonen som foreligger kan vi ikke vurdere om dette er et avvik eller ikke.

Det ble under gjennomgangen 1. juni avklart at lys i trapp kjøkken og varmekabel terrasse, hadde brytere ved utgang terrasse. Den siste bryteren i bryterracket med 3 brytere var reserve.

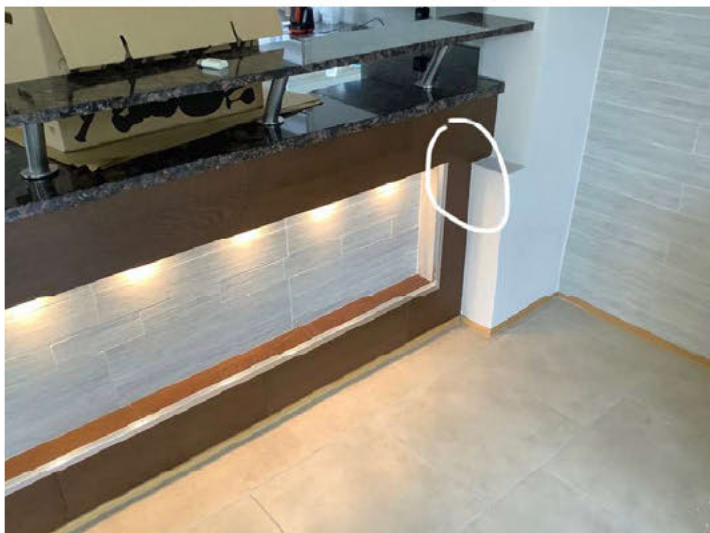
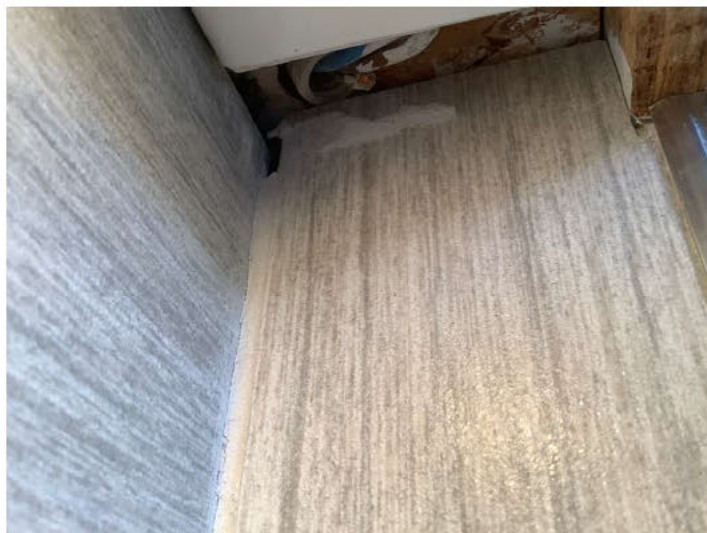
6161.014 Bilde 16

Fant ikke ut hvor dett var under befaringen. Kan derfor ikke vurderes.

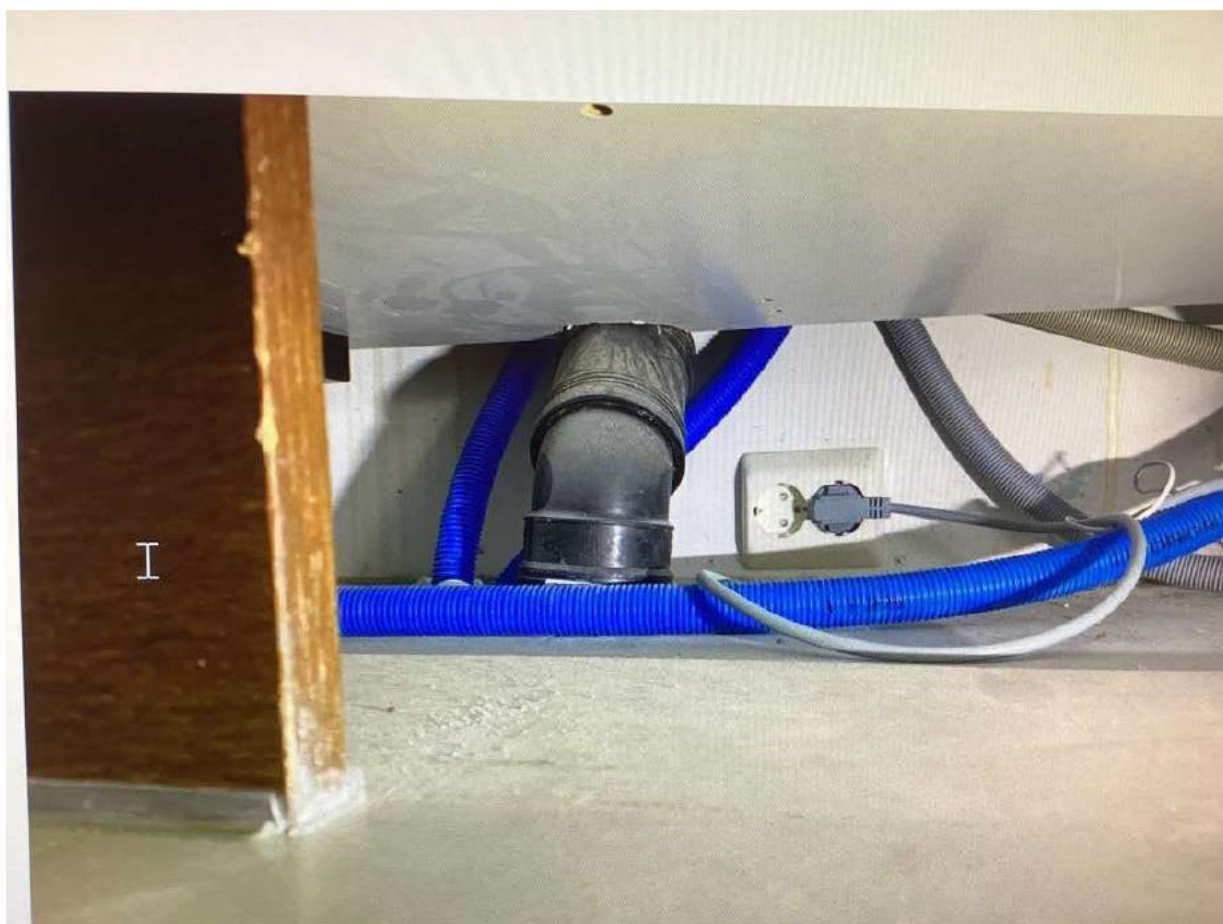
6161.016 Bilde 18

Enighet om avvik (se også avvik bilde 13):

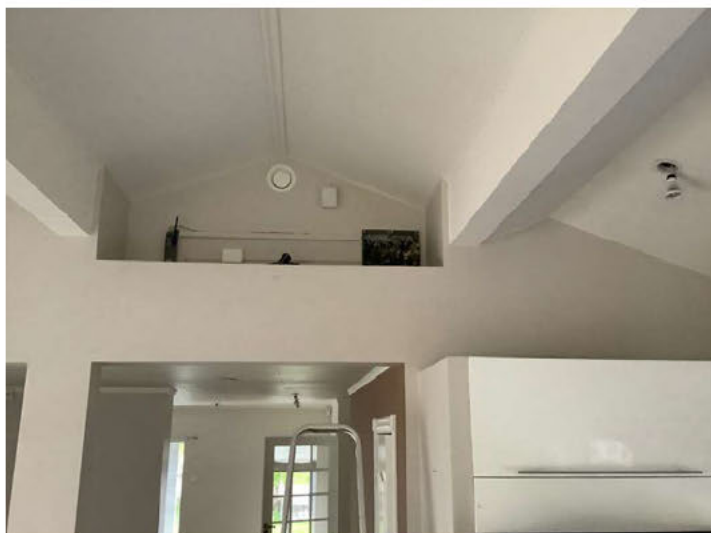
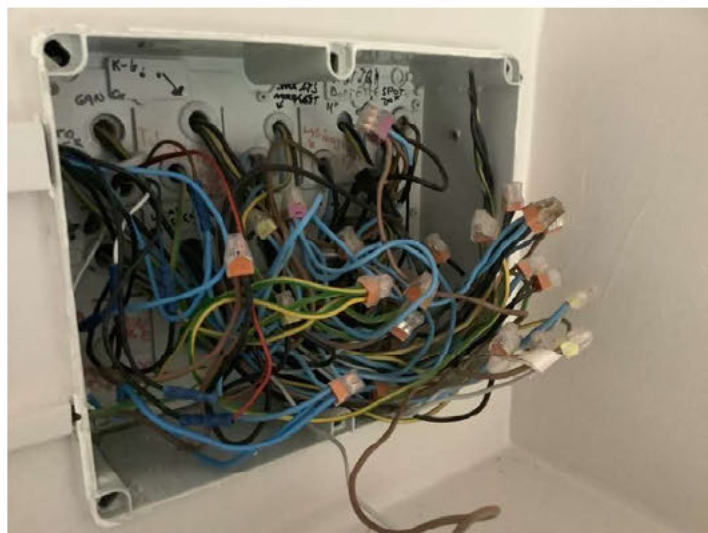
6161.017 Bilde 19

Viser lampe mot loft, brudd på damspærre, ulovlig elektriske koblingspunkter i tak, gjelder et stort antall lamper i 2 etg mot kaldt loft, spesielt vinterstid. Avvik jfr FEL §§1,9,10,12,13,16,17,21,34,35,36 + Produktkontrollloven §3. Også brudd på Tilsynslovens §§2,10, og kvalifikasjonsforskrift og krav til hvem som har anledning til å utføre hva i norske elanlegg.

Det fremkommer ikke av avviket fra kjøpersiden hvor dette er, men vi antar at bilde er tatt et eller annet sted i 2. etg. Punktet brudd på damspærre er vurdert av byggtakstmannen, og beskrevet i hans rapport. Elektrisk koblingspunkt blir ivaretatt i bilde (avvik) 28.

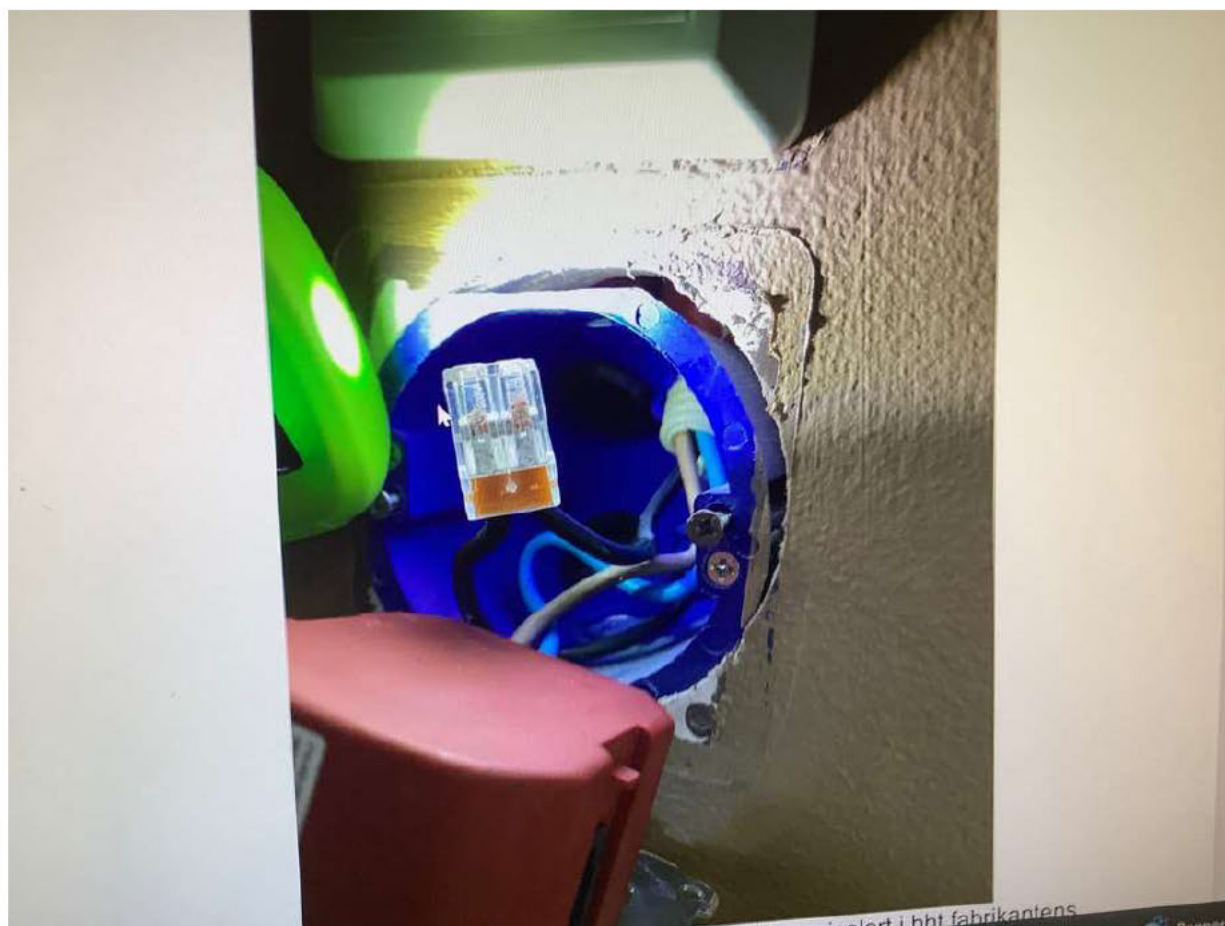
6161.021 Bilde 23

Ikke enighet om avvik.

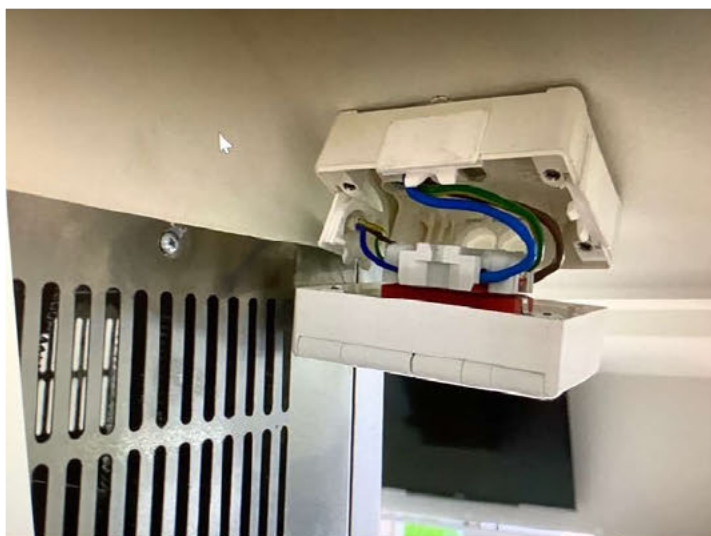
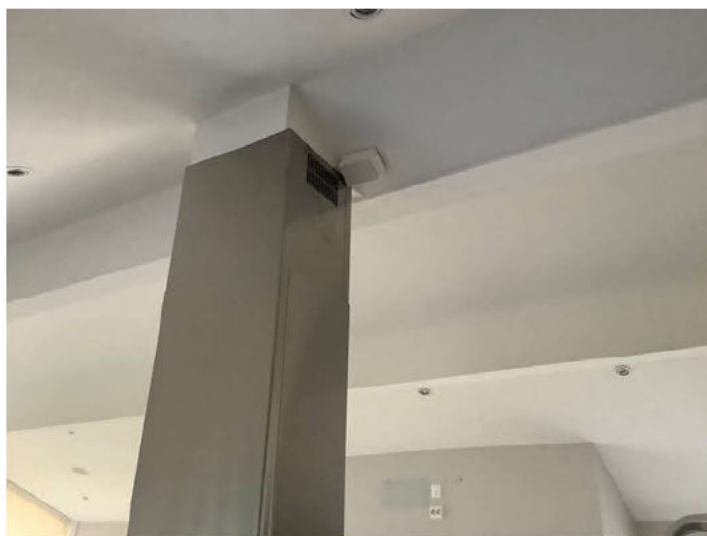
6161.022 Bilde 24

Ikke fagmessig installasjon under kjøkkenøy. Ledninger utsatt, rør utsatt, installasjon oversikret, dvs tilkoblet utstyr har for store forankoblede sikringer slik at stikkontakt og ledere kan bli overbelastet ut over det de er godkjent for. Brannfarlig. Avvik i forhold til alt av regelverk om forsvarlighet og egnethet. Ikke fagmessig installasjon.

Enighet om avvik.

Utbedr.kost

7 000,00 kr

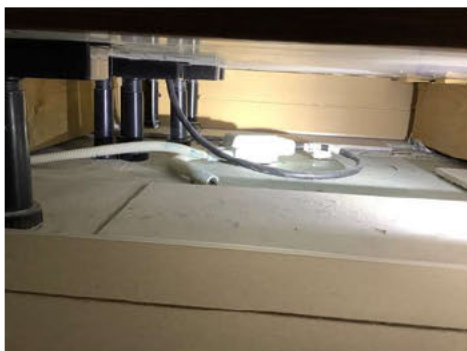
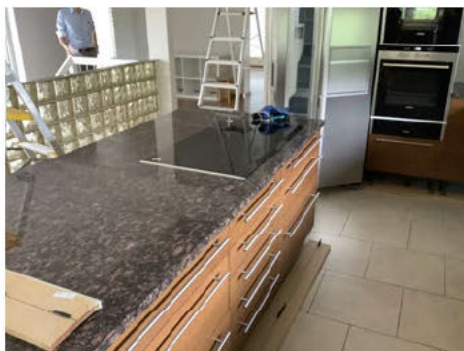
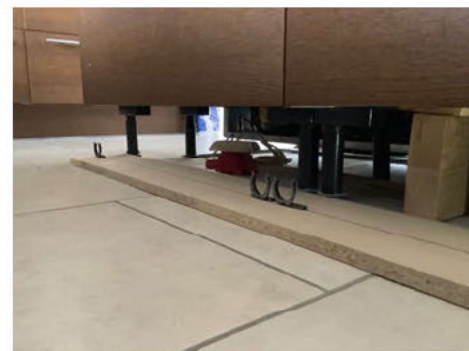
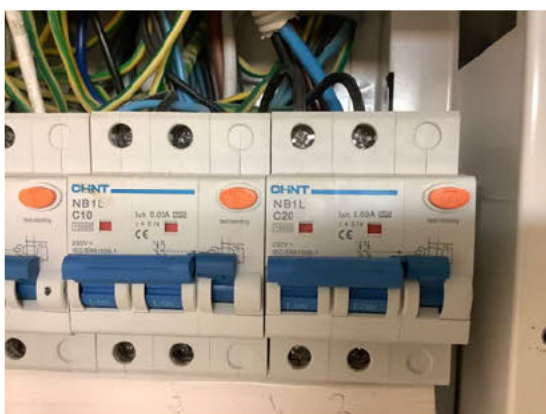
6161.023 **Bilde 25**

Enighet om at denne bryteren er produsert i 2007

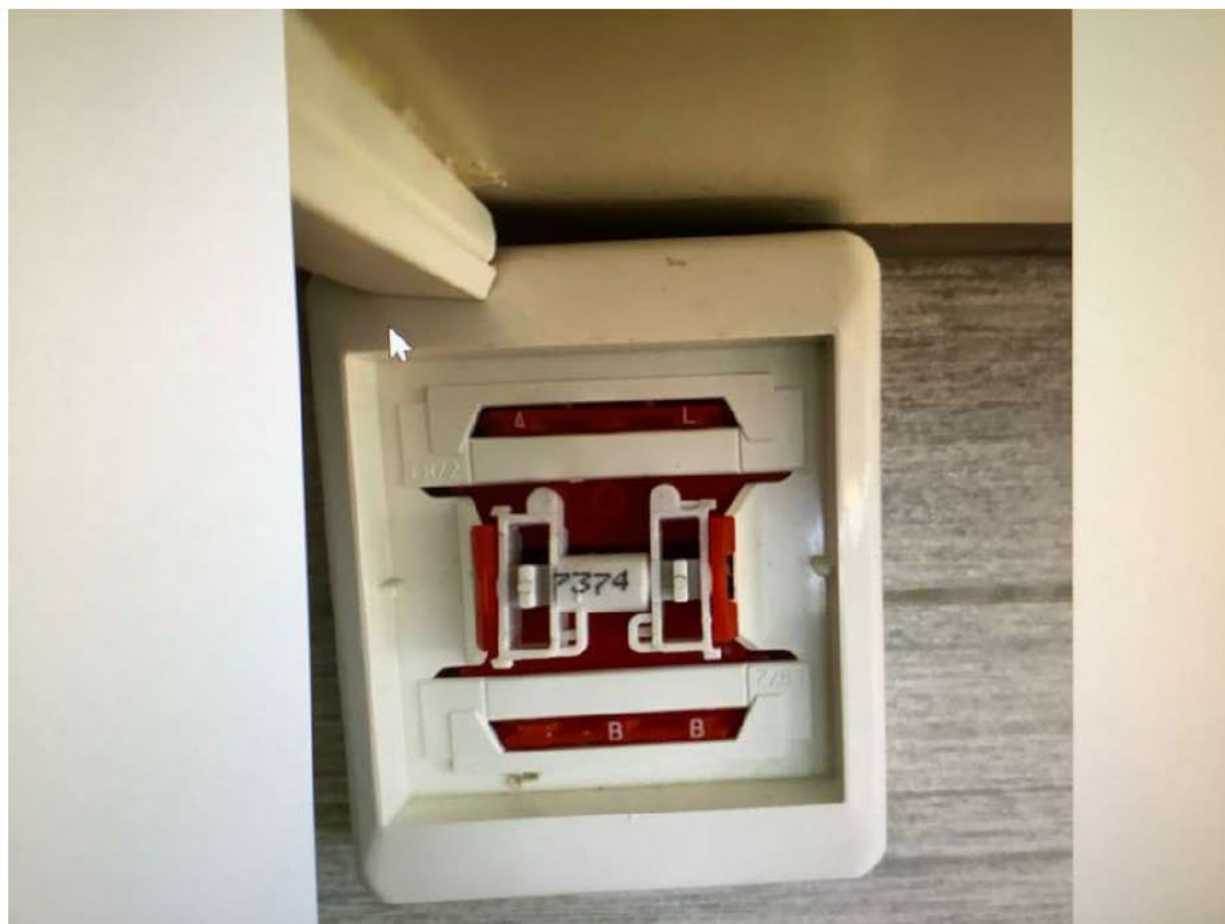
6161.024 Bilde 26 og 27

Ikke enighet om at plassering av stikkontakter er avvik. Enighet at det er en utetthet over den ene stikkontakten.

Sprekke i silikon, fjernes og legges ny silikon.

Utbedr.kost

500,00 kr

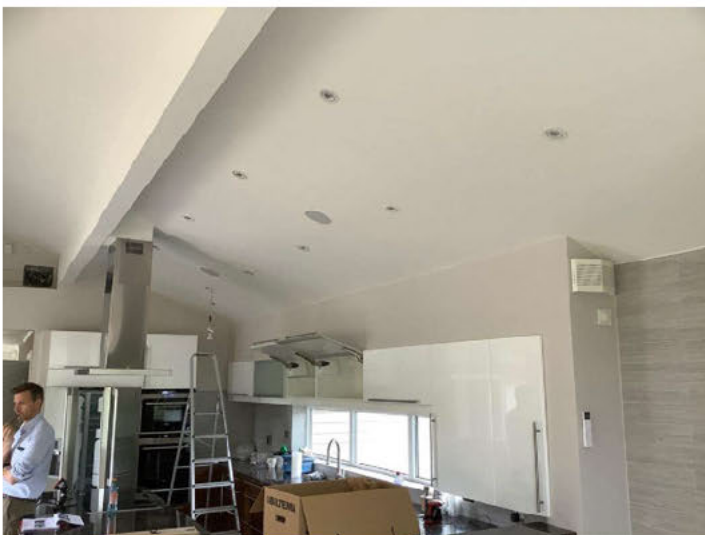
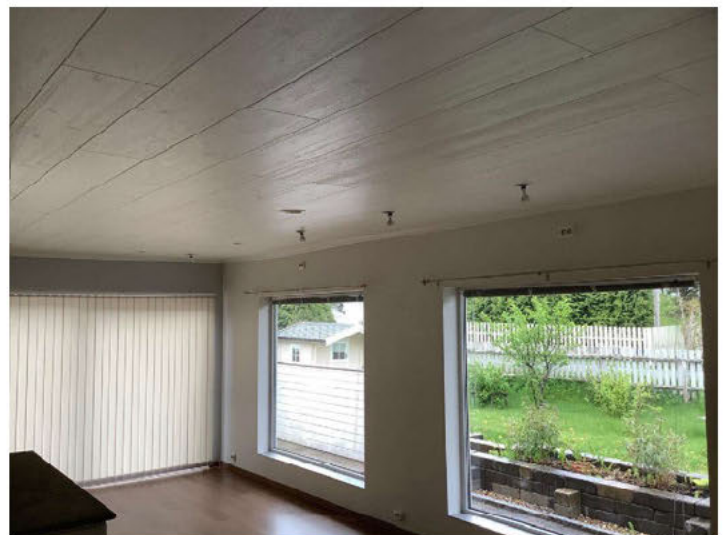
6161.026 Bilde 29

Enighet om avvik.

Avvik bilde 31 og 33 er også beskrevet her.

Utbedr.kost

16 200,00 kr

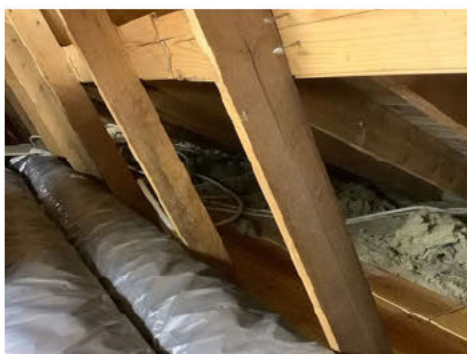
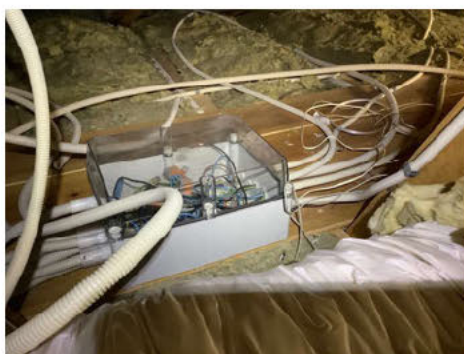
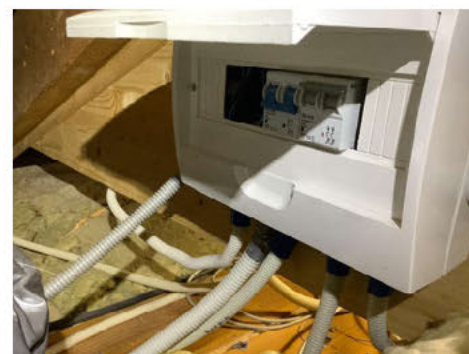
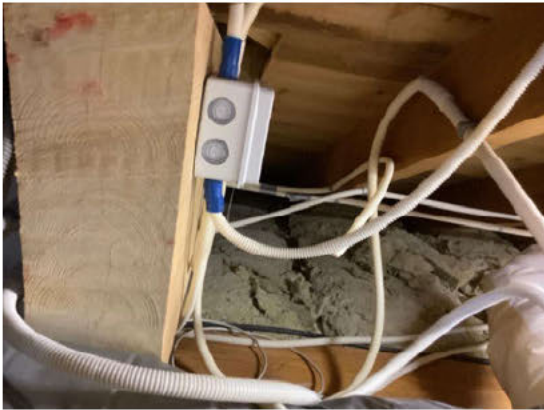
6161.027 Bilde 30

Alle synlige rør isoleres

K-rør inn i boks tettes.

Rør kappes, tettes og skjøtes

Se avvik bilde 28.

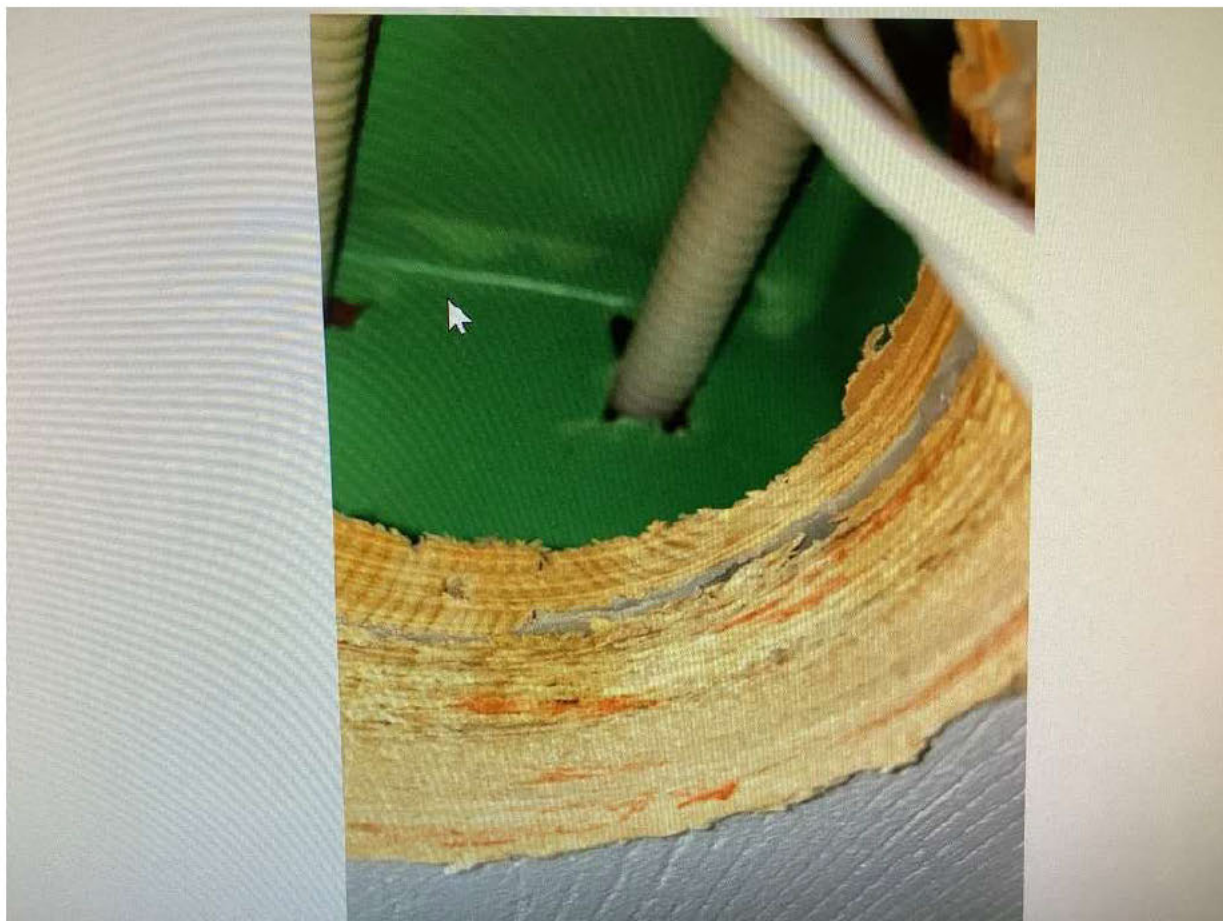
6161.028 **Bilde 31**

Se avvik bilde 29
