Dokumentsamling til salgsoppgave

Gaupefaret, gnr 104, bnr 135, knr 3020

TILSTANDSRAPPORT BOLIG

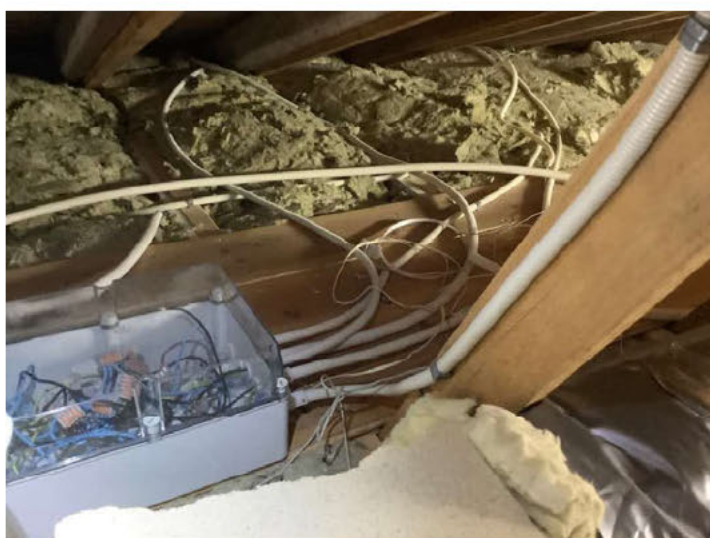
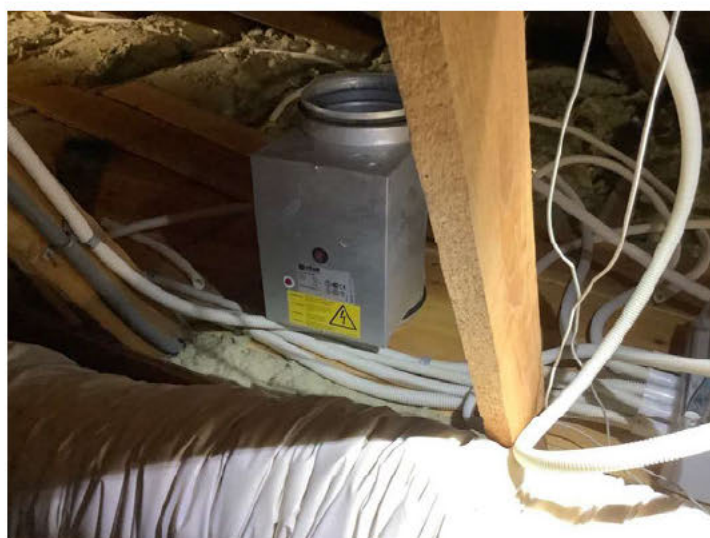
6161.029 **Bilde 32**

Se avvik bilde 28

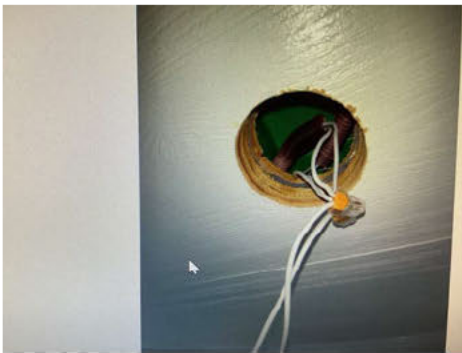
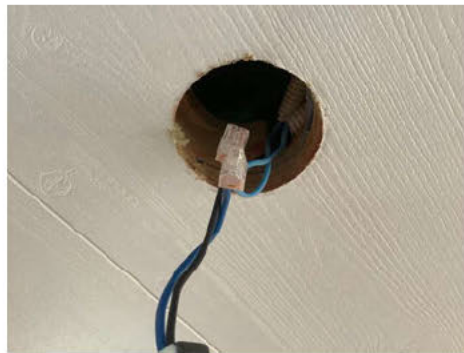
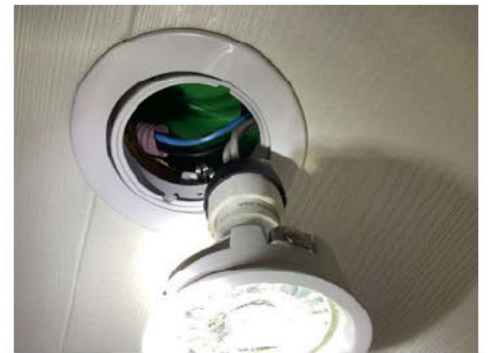
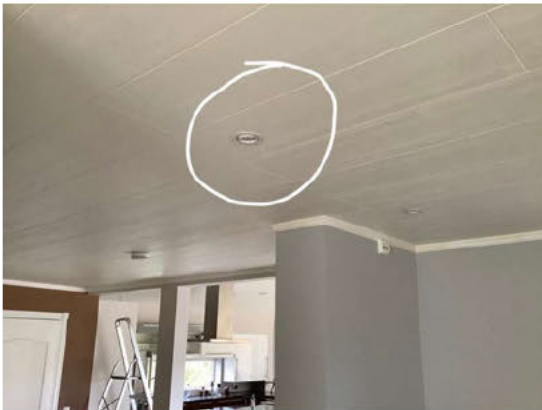
6161.032 **Bilde 35**

Se avvik bilde 28

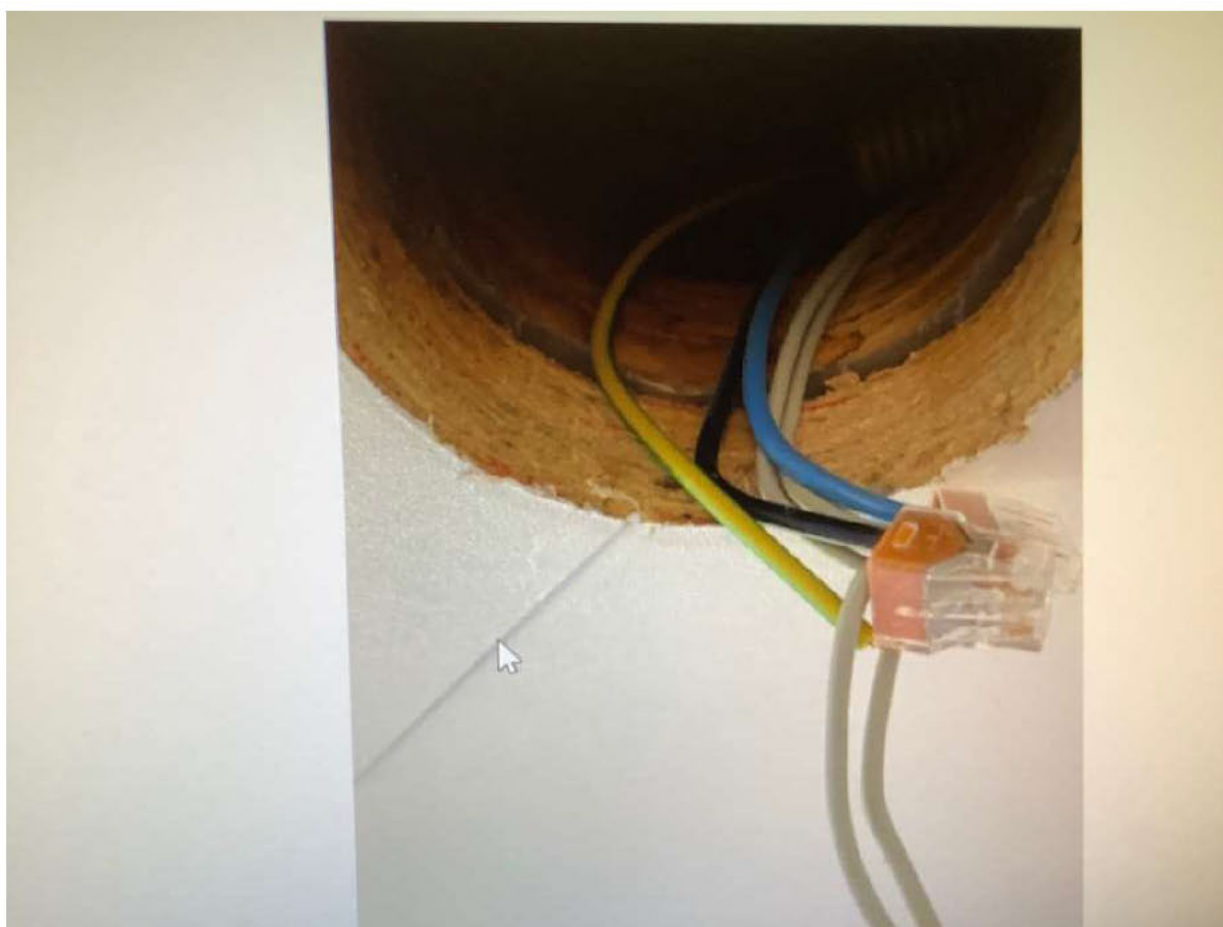
6161.033 **Bilde 36**

Enighet om avvik.

Utbedr.kost

900,00 kr

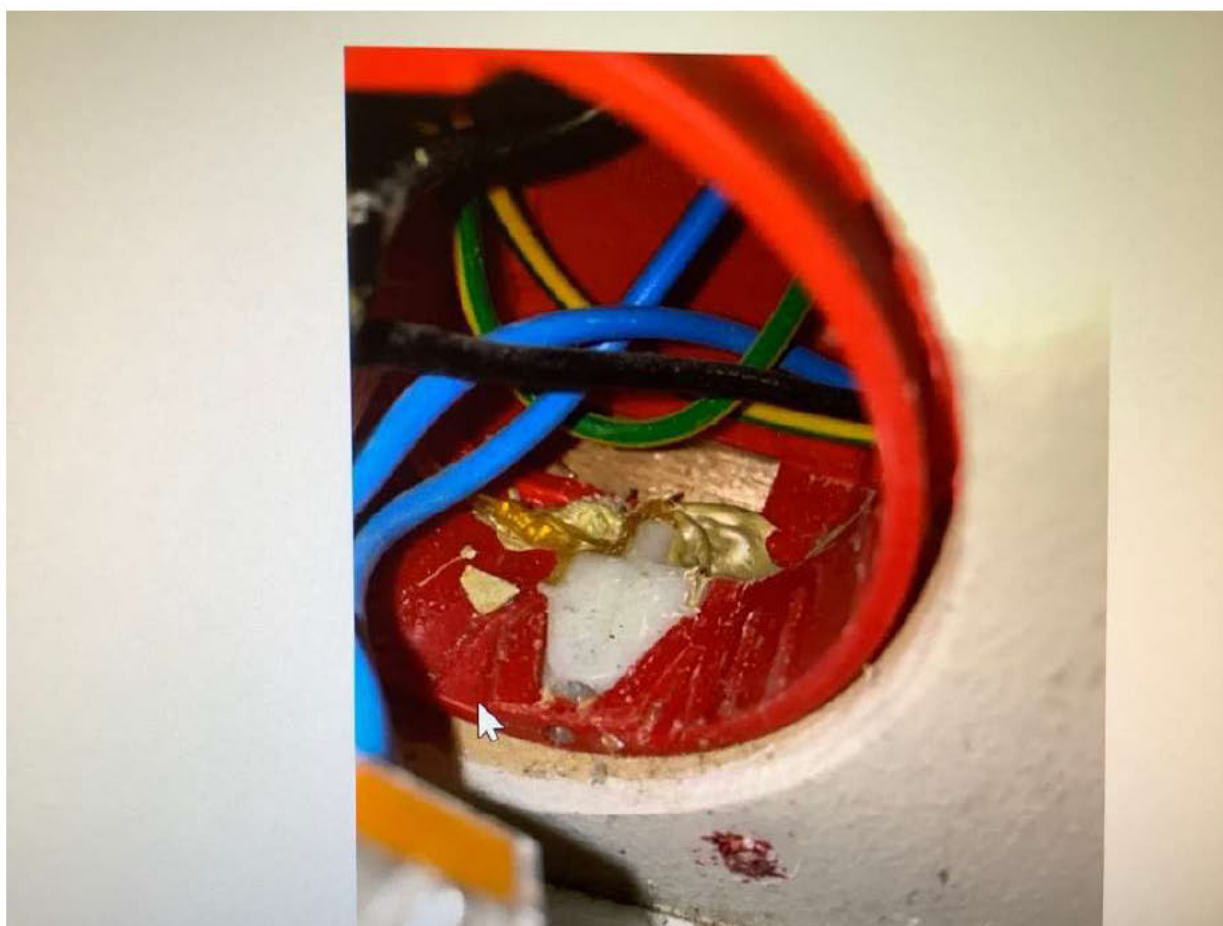
6161.034 Bilde 37

Bilde 36 og 37 er samme varmekabel.

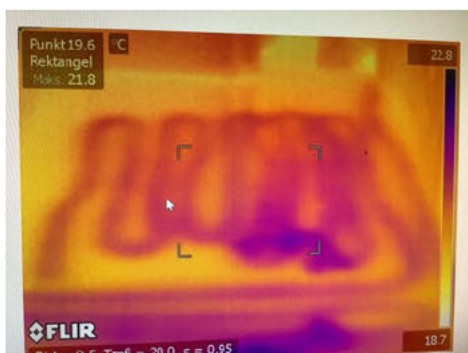
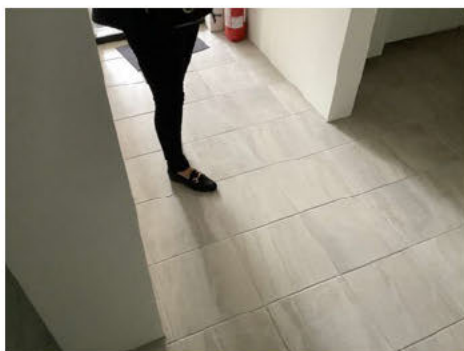
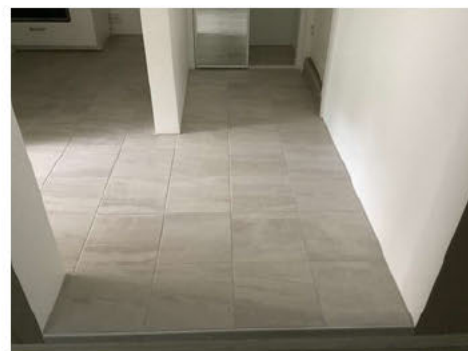
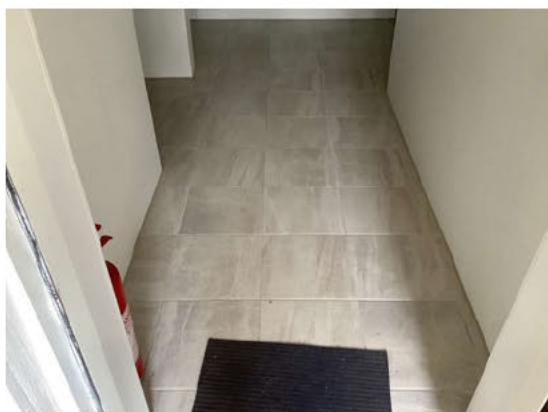
6161.035 **Bilde 38**

Se avvik bilde 37

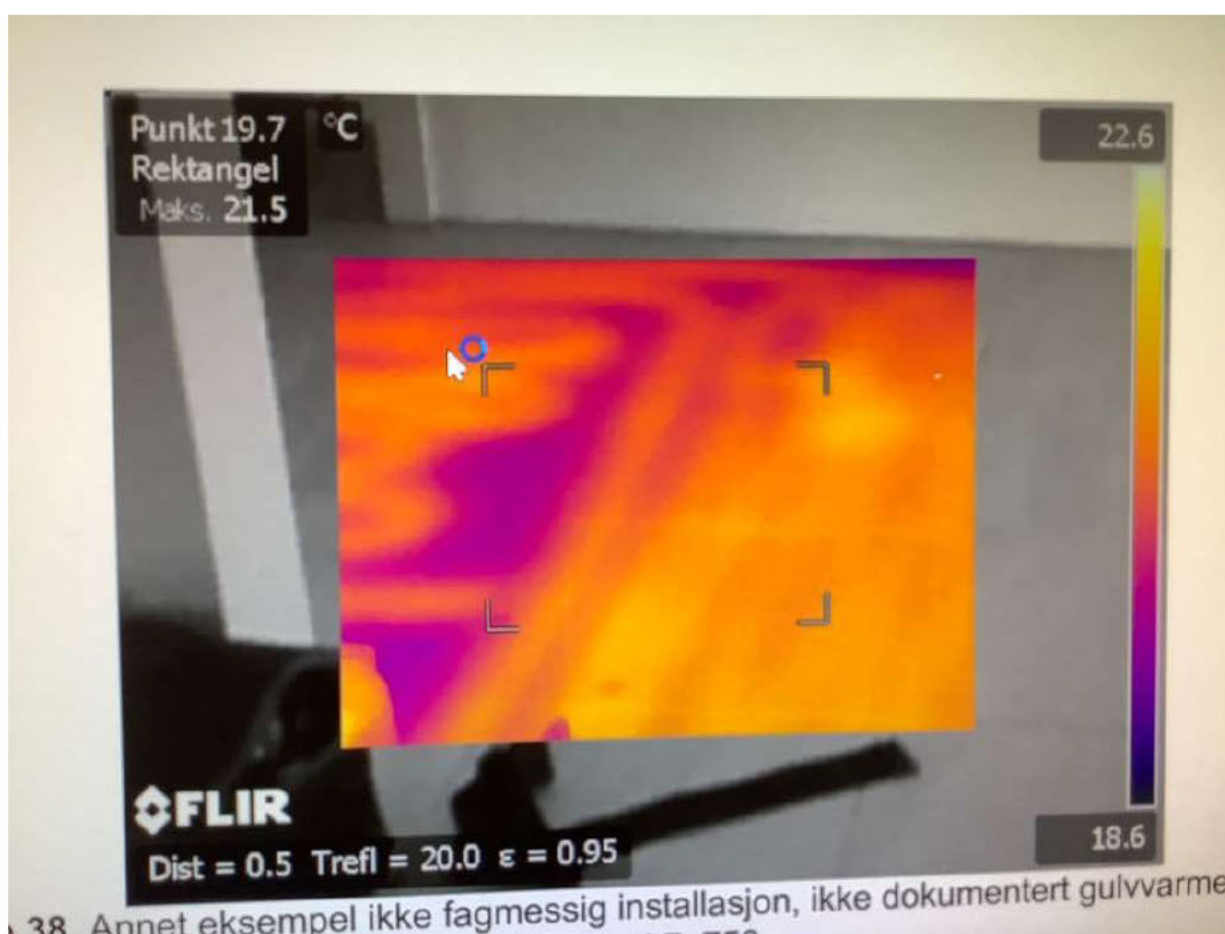
6161.036 Bilde 39

Enighet om avvik.

Se egent avvik gitt av Vestby Elektroservice.

Utbedr.kost

1 500,00 kr

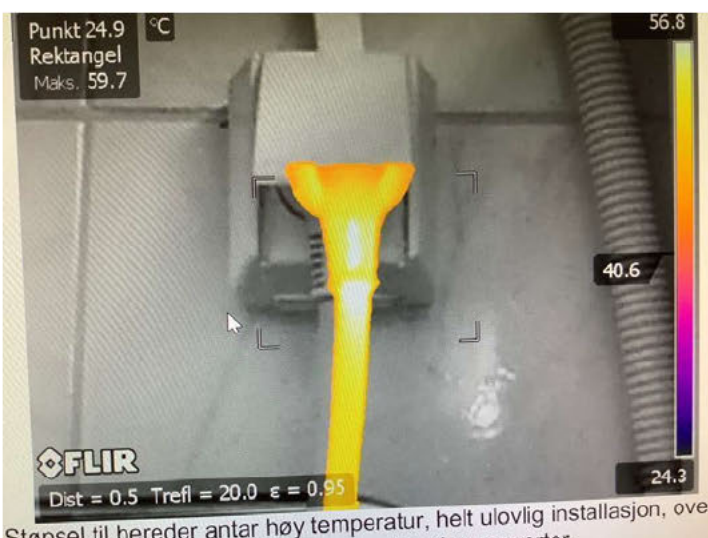
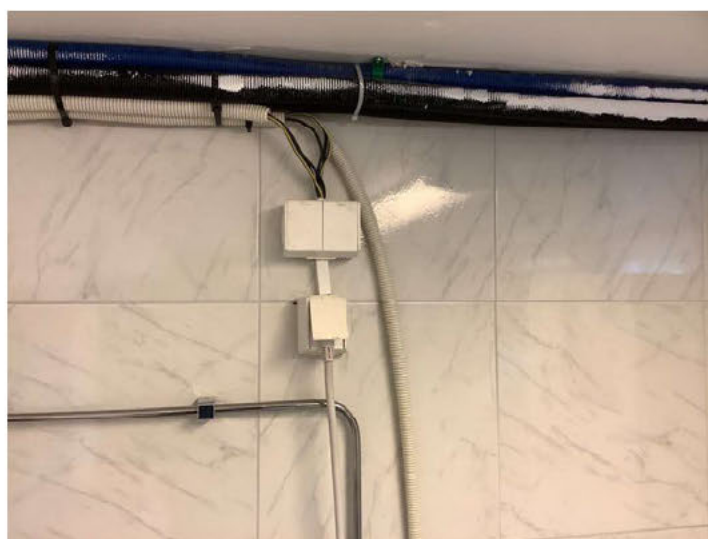
6161.037 Bilde 40 og 41

Støpsel til bereder antar høy temperatur, helt ulovlig installasjon, oversikret, brannfarlig. Se også bilder i Vestby elektro service sine rapporter.
Bilde tatt av kjøpersiden

Enighet om avvik.

Utbedr.kost

900,00 kr

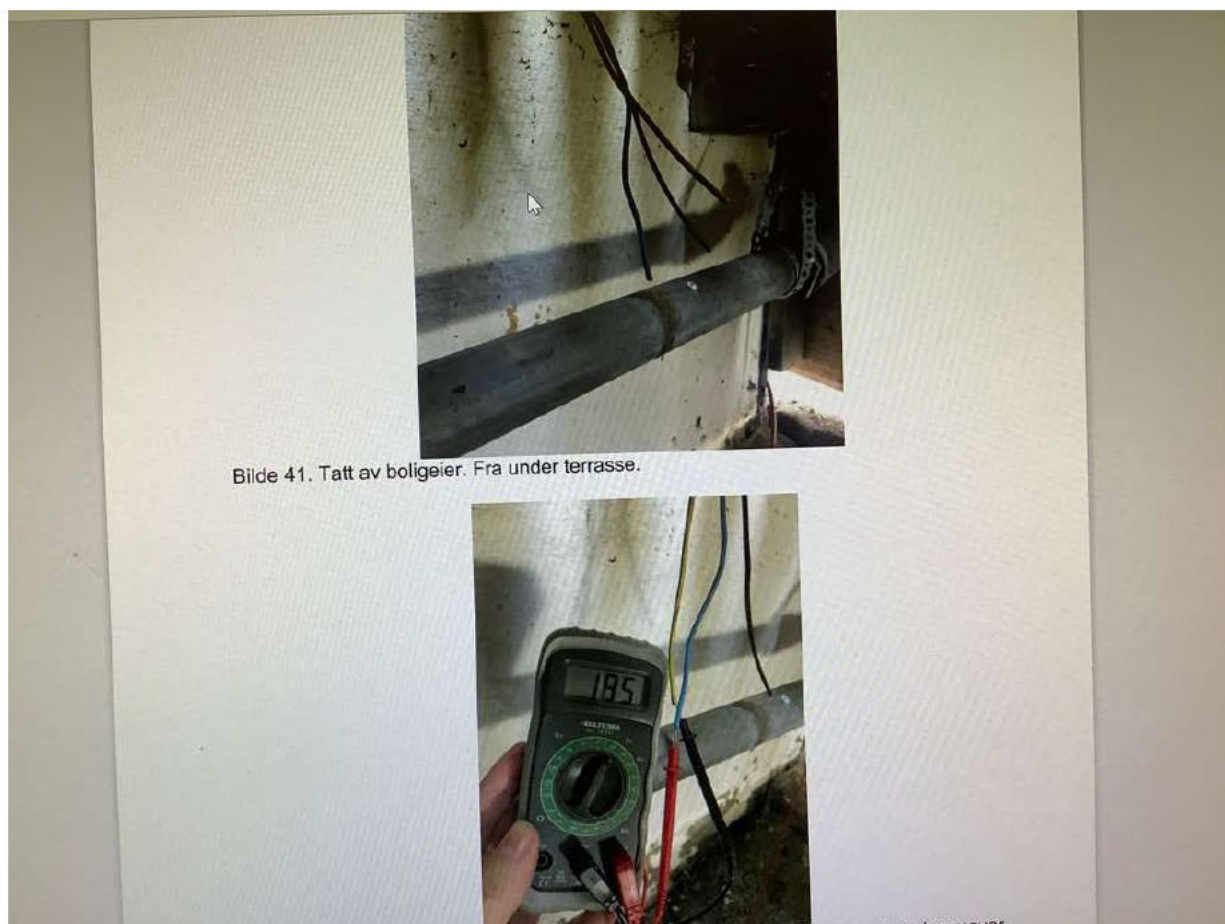
Bilde 41. Tatt av boligeier. Fra under terrasse.

1 etg. Eksempel Ikke fagmessig utførelse, ikke godkjente ledere for å ligge rett i bakken uten beskyttelse for utebelysningen langs mur, ingen form for dokumentasjon på utførelse, tydelig tegn på lite fagmessig utførelse. Avvik JFR FEL § 1,10,12, 16, og TIs. Lov §§2,10,14 samt Produktkontrollloven §§1 til og med 3. Også brudd på Lov om håndverkstjenester §§3 og 6.

Enighet om avvik:

Utbedr.kost

13 300,00 kr

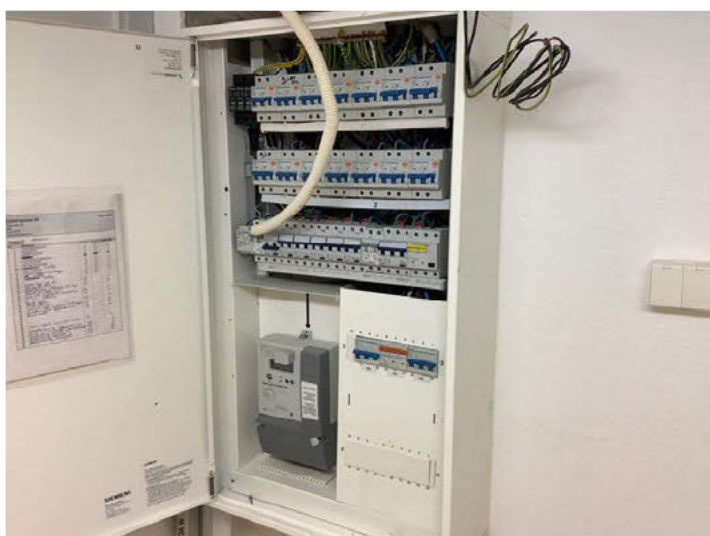
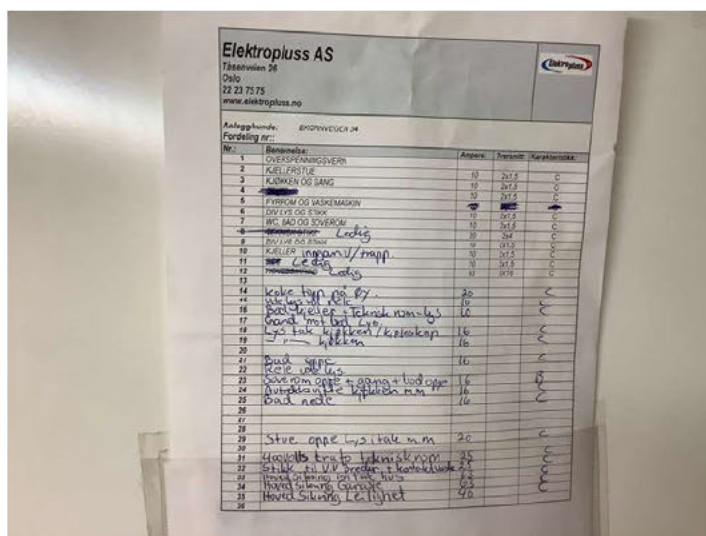
6161.005 **Bilde 8**

Viser lite fagmessig installasjon i sikringskap. Utett sikringskap, oversikrede sikringskurser, dvs at ledninger er for små i forhold til sikringenes størrelse og kan representere brannfare. Det er bekreftet at Elektroplass Tåsen AS har skiftet inntak og tilkoblet og skjøttet inn gammel installasjon men det er ikke synonymt med at dette er forskriftsmessig utført. Utettheter, ikke forskriftsmessig og varig avslutning av rør, og tildekkinger vitner om lite fagmessig utførelse, tilsvarende med mangelfull tetting/ beskyttelse av fordelingskinner med tape, noe som også vitner om lite fagmessig utførelse.

Enighet om avvik i skap. Se bilde 9, 10, 11, 12 og 24

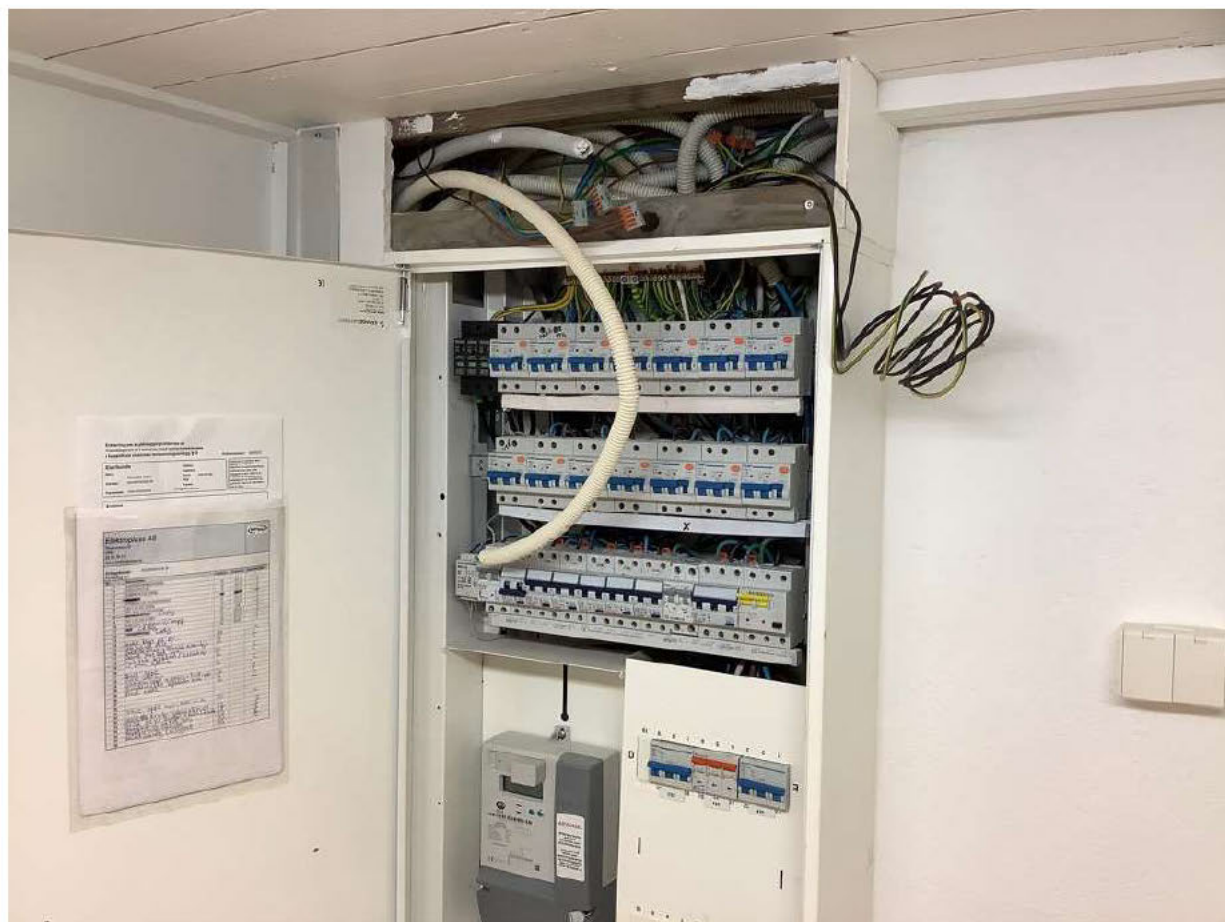
6161.006 **Bilde 9**

Enighet om avvik.

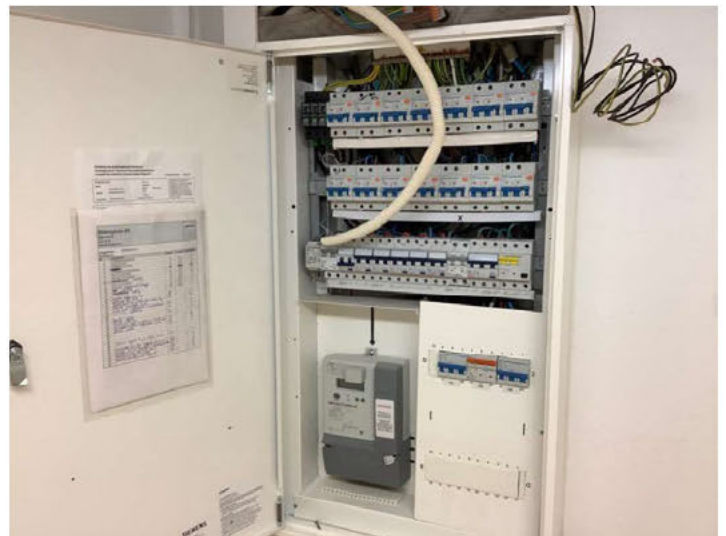
6161.059 Pkt. 001 Verifikasjon

Vi er enige om at det mangler dokumentasjon, vi er også enige i at det er avvik i installasjonen.

Vårt forslag for lukking av avvik som gjelder manglende dokumentasjon skisseres under. Dette er i tråd med uttalelser fra DSB (myndighetene). Registrert elvirksomhet gjennomfører en kontroll av anlegget, basert på gjeldende krav ved installasjonstidspunktet. Kontrollen skal inneholde:

Basert på ovenstående vil registrert elvirksomhet utstede en «kontrollerklæring» iht til utført kontroll, altså erklære samsvar om at resultatene etter kontroll er i henhold til gjeldende regelverk. Eventuelle avdekkede avvik må naturligvis lukkes i denne sammenheng.

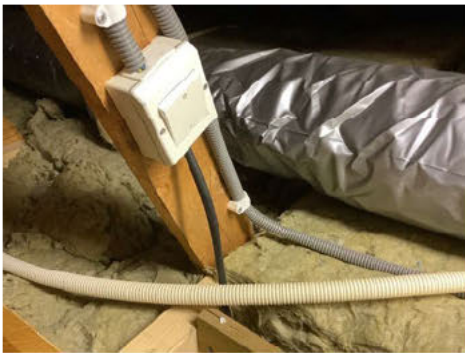
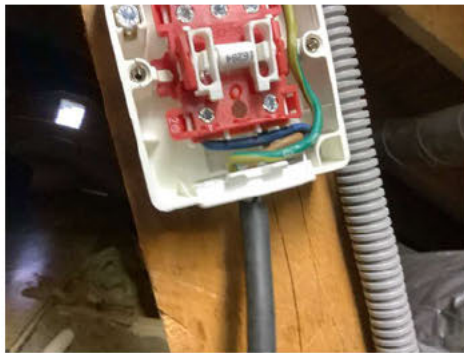
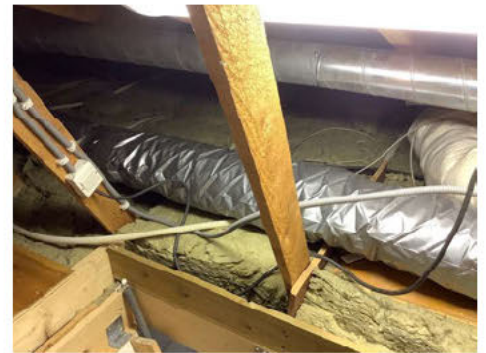
6161.044 Pkt. 003 Loft

Skjøteledning

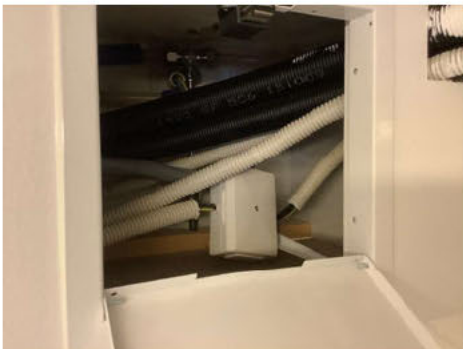
Løse koblingsbokser

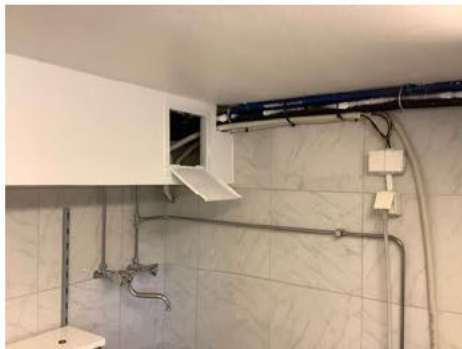
K-rør ikke festet, PN åpent forlagt.

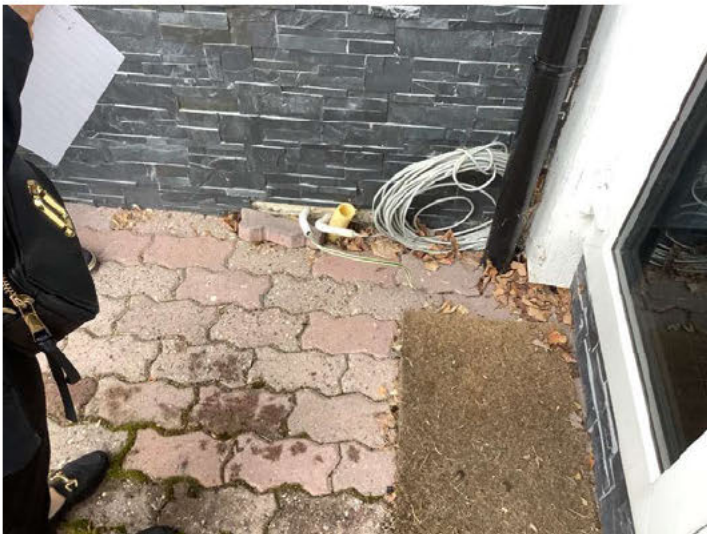
Jordledere kommer ut av rør ved husvegg

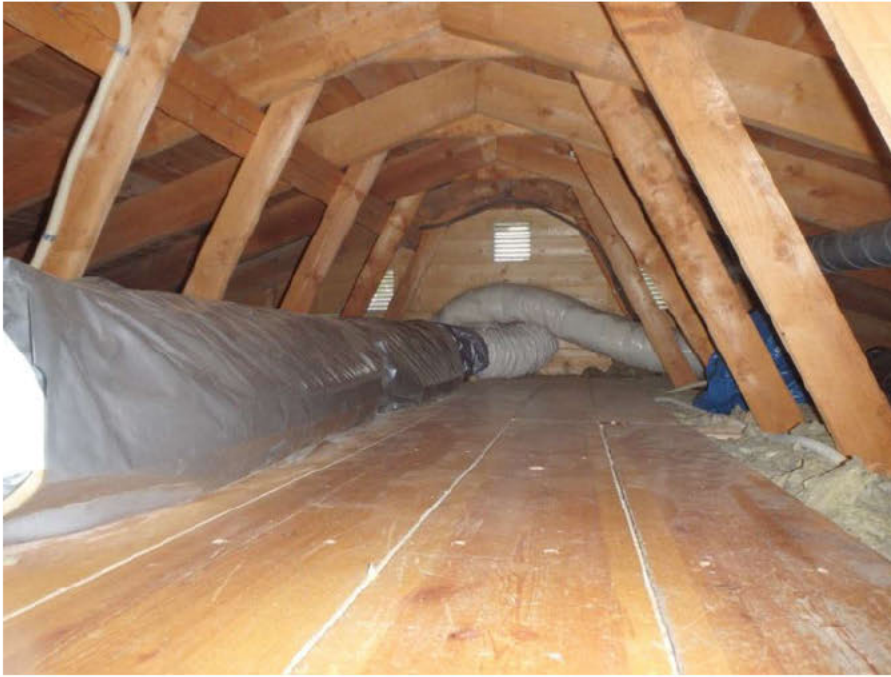
Kaldtoft

Undertak og treverk øvrig ingen symptomer på svertesopp.

Ventiler i gavl for lufting.

Vi anbefaler å rense opp eksisterende ventiler i gavler, da vi ikke har et godt isolert tak (ifht dagens standard), og vi ikke har kontroll på eksisterende dampsperra. Det må etableres lufting i gesims iht overstående, og gjerne med bruk av Netlon-pølse for å hindre tilgang for uønskede element.

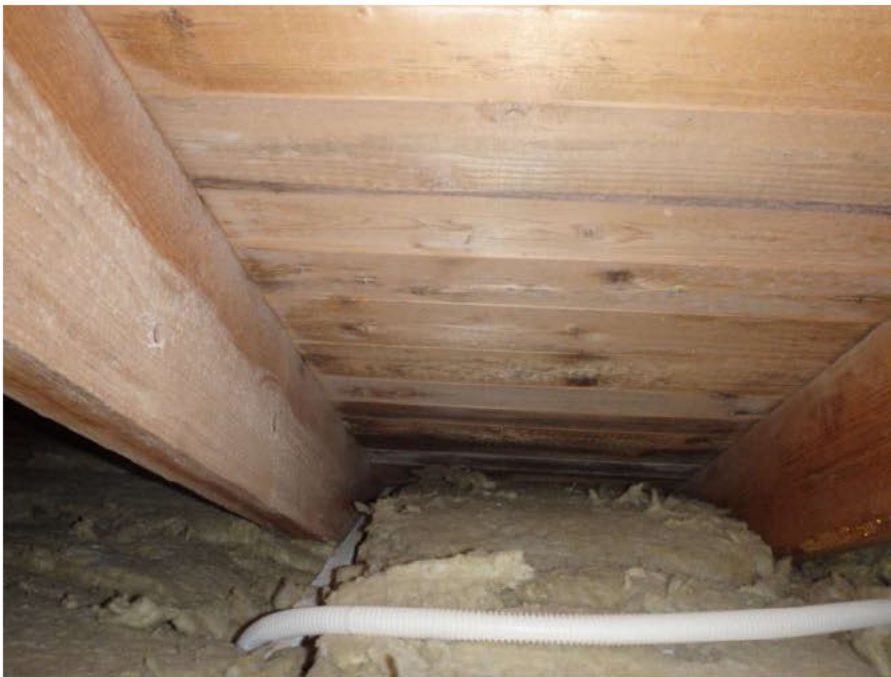
Kaldtoft

Isolasjon er tettet helt ut mot raft.
Ingen luftespalte.

Undertak ingen symptomer på svertesopp.

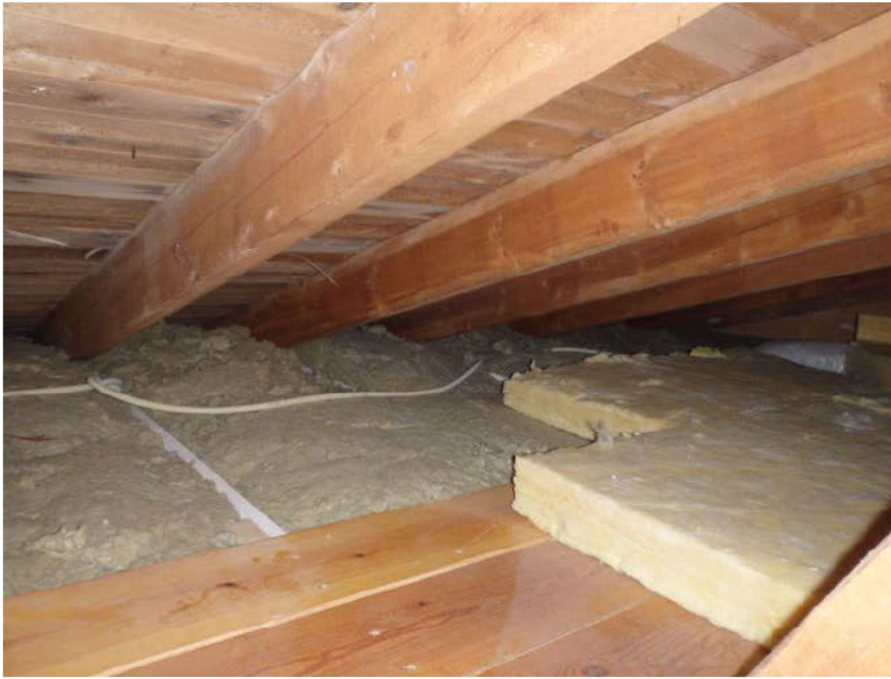
Kaldtoft

Isolasjon er tettet helt ut mot raft.
Ingen luftespalte.

Undertak ingen symptomer på
svertesopp.

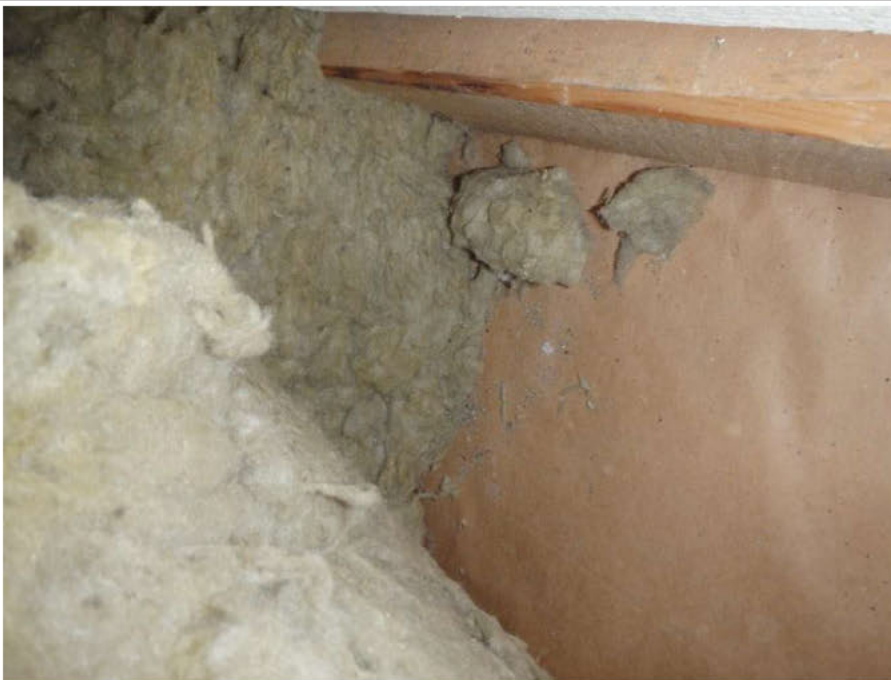
Kaldtloft

Her sees papp med plastfolie
(Kraftpapp) lagt over himling for
underliggende rom.

Original godkjent løsning fra 1964

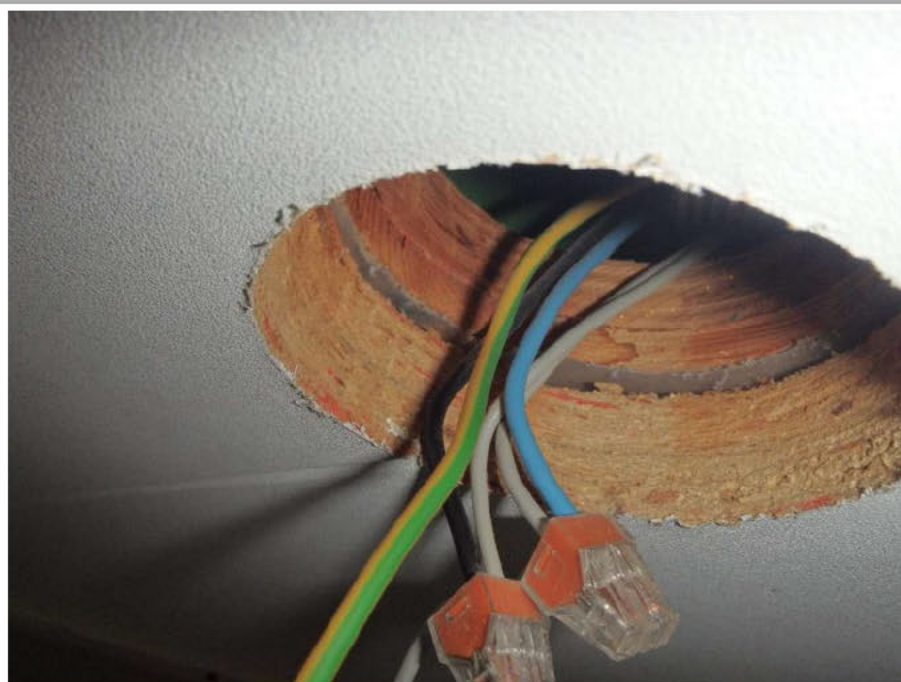
Himling soverom opprinnelig del.

Her sees plast lagt mellom opprinnelig og ny himlingsplater.

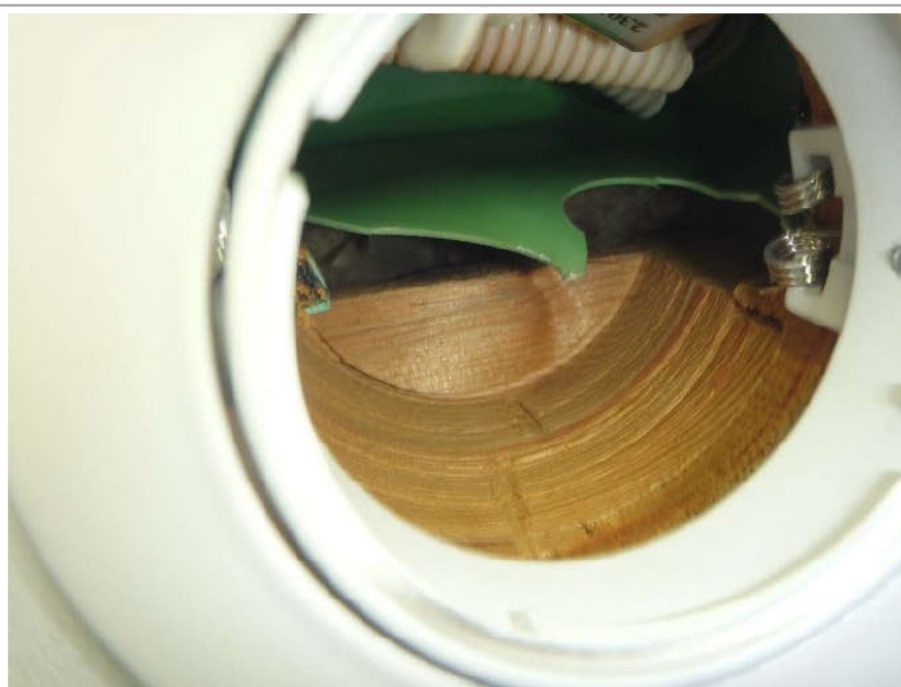
Himling soverom

Her er boret inn i undergurt takspærre.

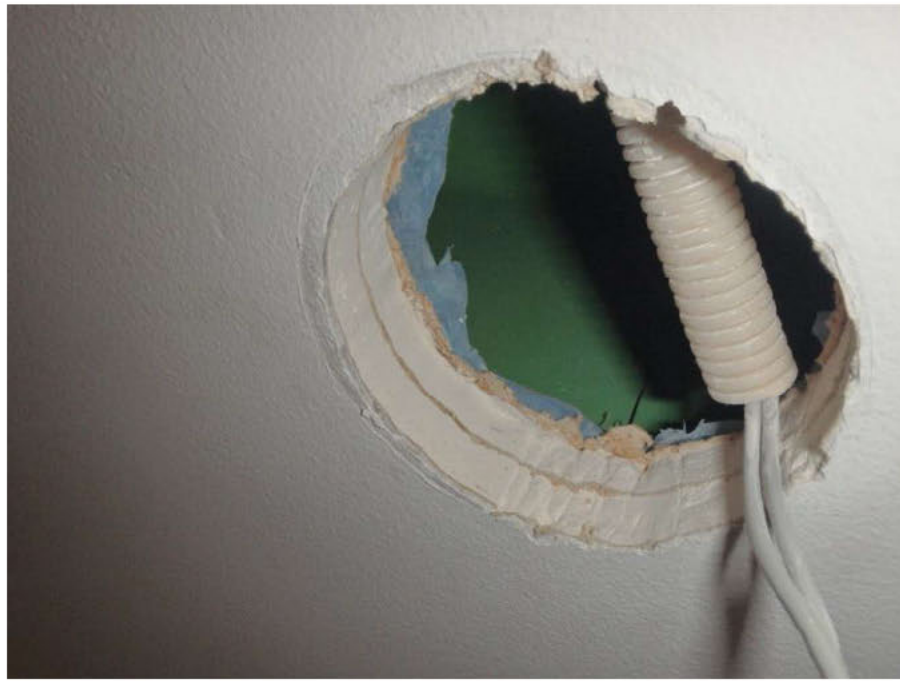
Himling kjøkken

2 lag 13mm gips og plast.
Kasse for downlights type med
limkant tetter for dampsperre.

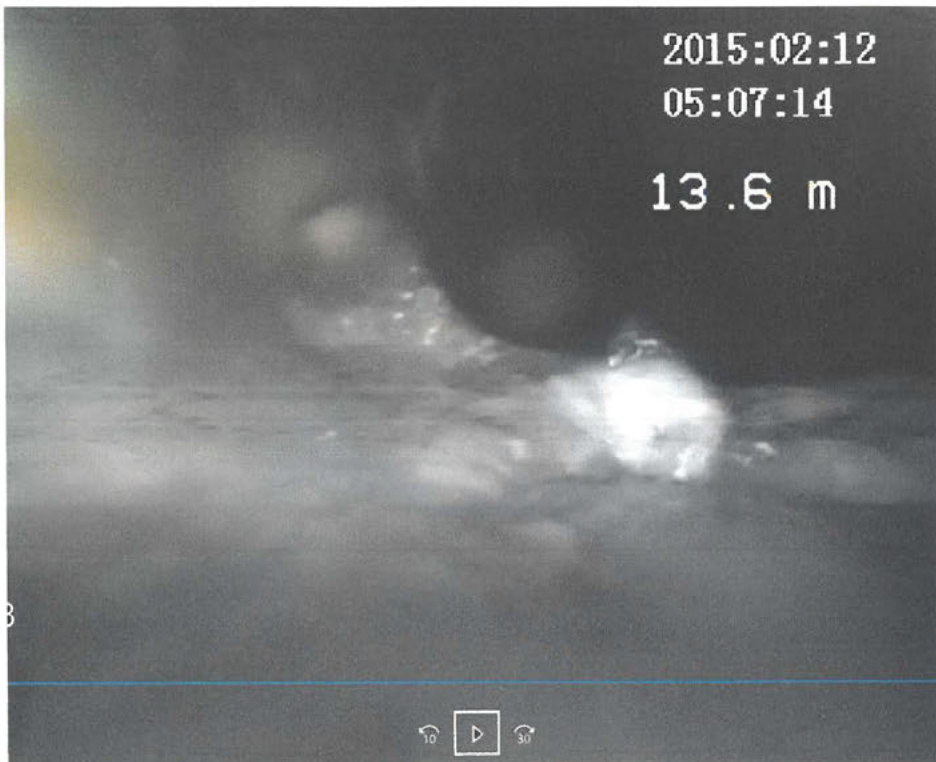
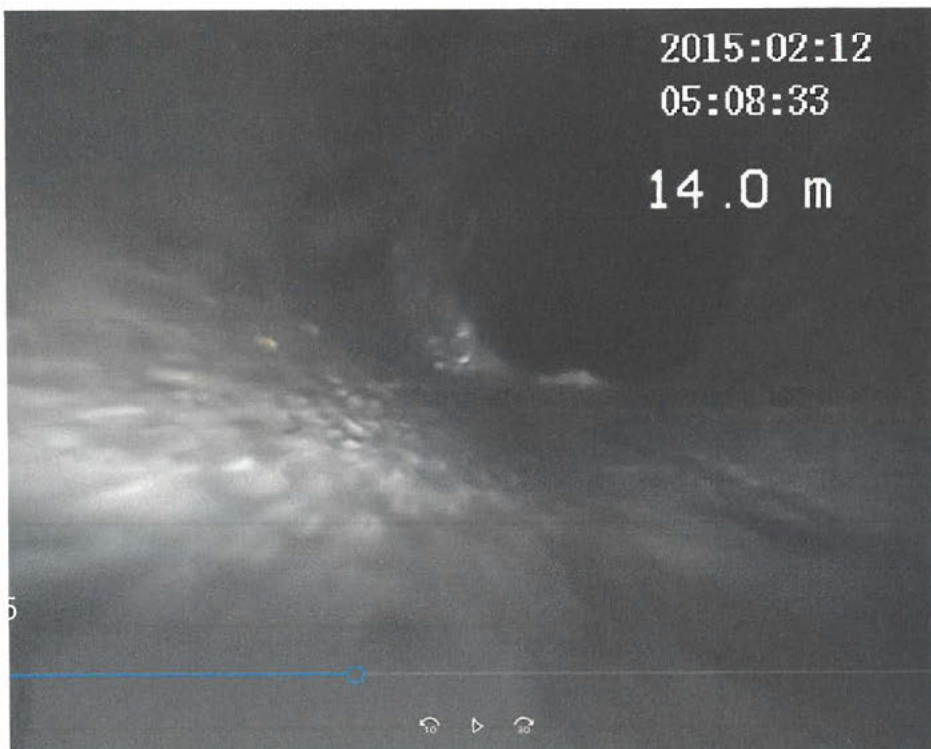
Skjøt som har sideforskyvning ved ca 13.7 meter (dato og tidspunkt vises feil i bilde/video)
