Tilstandsrapport

Enebolig

Gaupefaret 11, 1404 SIGGERUD

Befaringsdato: 17.10.2024

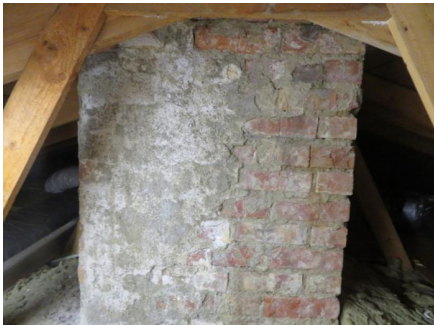
Kontroll av ildsteder/piper, og avstand til brennbart materiale, bør utføres.
Hvis en kontroll avdekker avvik, må det gjøres tiltak.

Hovedpipe i teglstein.

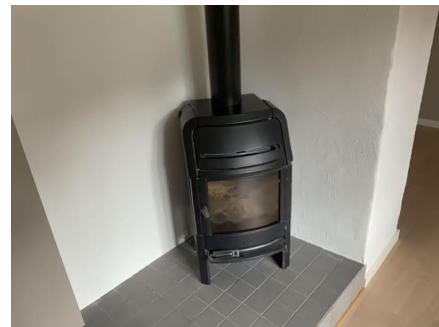
Peisovn i kjellerstue.

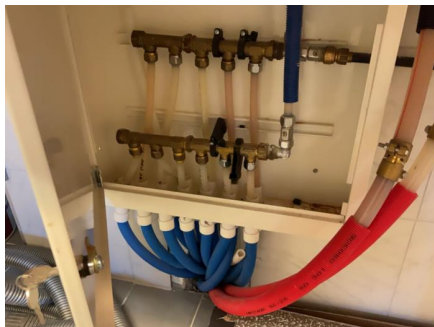
Rør-opplegg og fordelserskap.

Konsekvens: Det bør utføre kontroll/innregulering av varme-anlegget/fordelserskap. Hvis det avdekkes avvik/mangler, vi det medføre utbedringer.

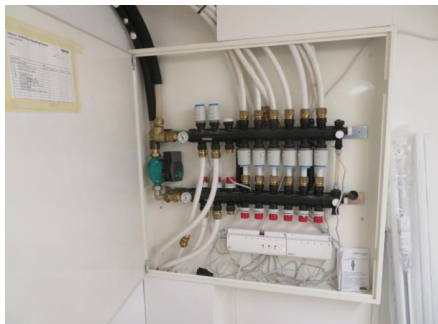
Fordelerskap for gulvvarme i bod i under-etg.

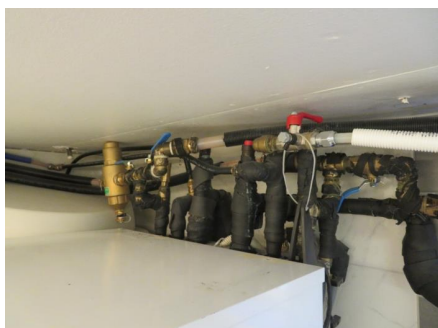
Rør-oplegg.

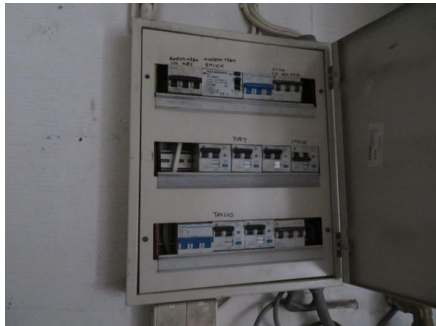
Det er lagt opp et sikringskap og el-anlegg i garasjen.
Dette må sees i sammenheng med beskrivelser av el-anlegget for hovedbygget.

Sikringskap i garasjen.
