Salgsobjekt: Enebolig
Eierform: Eiet
Byggeår: 1964
BRA-i/BRA Total 308/391 kvm
Tomtstr.: 1462.9 m²
Soverom: 5
Antall rom: 8
Gnr./bnr. Gnr. 104, bnr. 135
Oppdragsnr.: 1006240168

Stor enebolig med utleiedel. Behov for omfattende utbedringer.

**Velkommen til
Gaupefaret 11!**

Rune Kristiansen Takst AS
Gaupefaret 11. Oppdrag 1422

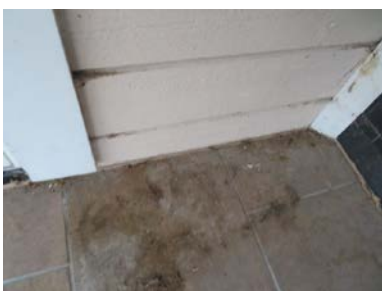
Panelkledning ført ned under fliser.

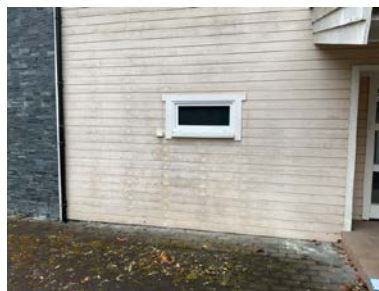
Ytterkledning har behov for overflatebehandling.
Panel helt ned til belegningsstein.
Spiker dekket med en type maling/fugemasse.

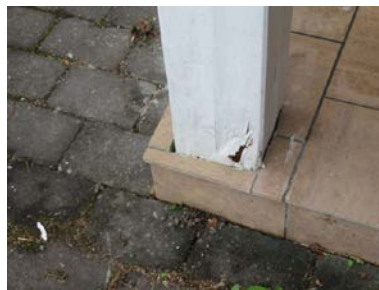
Bærestolpe ført ned i støp/fliser. Råte registrert.

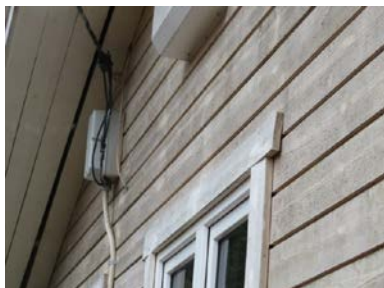
Manglende beslag over vinduer.

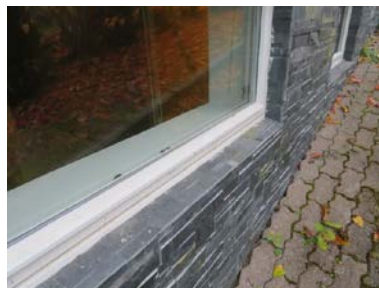
Manglende beslag under vinduer.

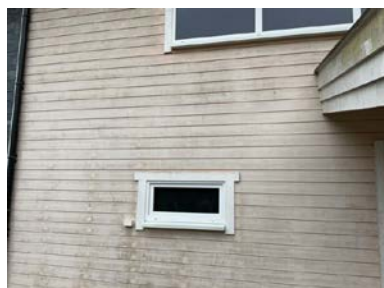
Manglende beslag over vindu.

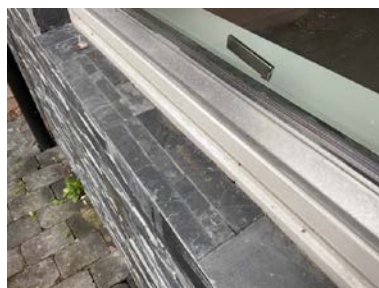
Manglende beslag under vindu.

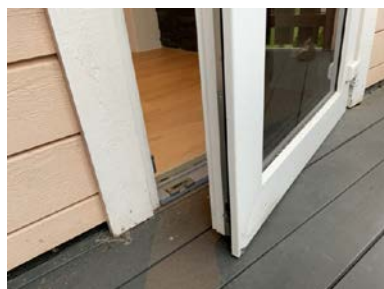
Det er lite høyde fra terrasse og til dørterskel.

Lite høyde fra gulv og til dørterskel/gulv.

Det er vanskelig å gjøre tiltak, men man må være klar over forholdet.

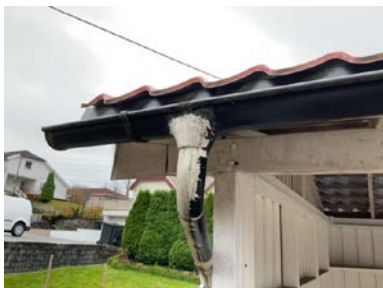
Provisorisk tetting av takenne/nedløp.

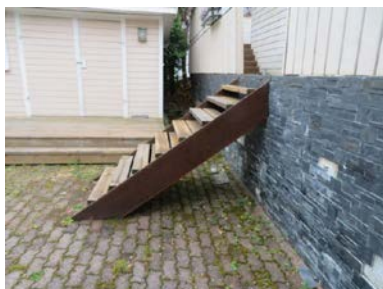
Manglende rekkverk på trapp.

Hva som evt. skal gjøres av tiltak på rekkverk/belegnings-stein, må vurderes av ny eier.

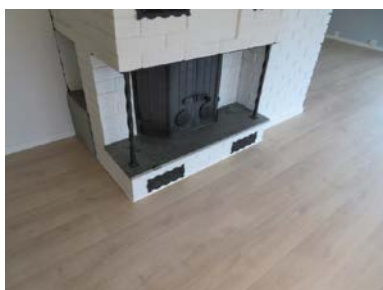
Ildsted i stuen. Manglende gnistplate på gulv.

Kontroll av ildsteder/piper, og avstand til brennbart materiale, bør utføres.
Hvis en kontroll avdekker avvik, må det gjøres tiltak.

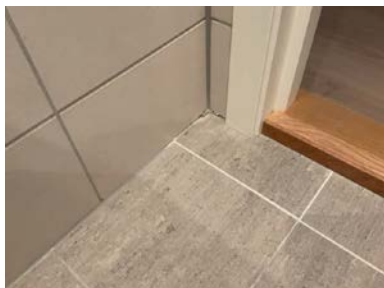
Manglende fugemasse/avslutning ved dør, etter mindre flisarbeider.

Manglende fugemasse ved dør.

Konsekvens: Arbeidet bør ferdigstilles.

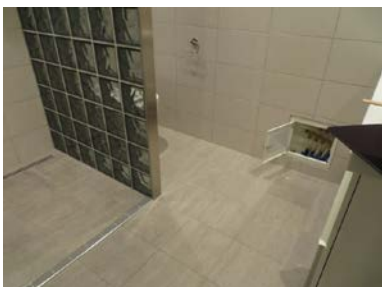
Flis-list på gulv inn mot sluk.

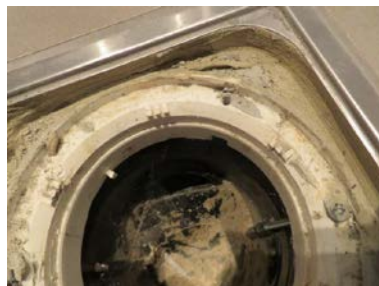
Feil utførelse på slukløsning.

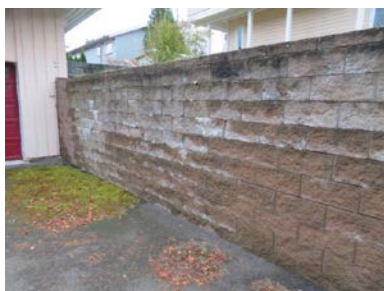
Stor oppmurt forstøtningsmur ved parkering, samt trapp og mur ved oppkjøring/trapp til boligen. I forstøtningsmuren er det registrert en del saltutslag. Tyder på dårlig fuktsikring bak muren.

Saltutslag på forstøtningsmur.

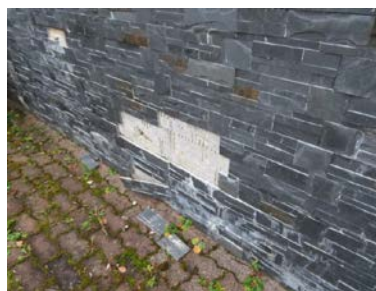
Løse fliser på murer.

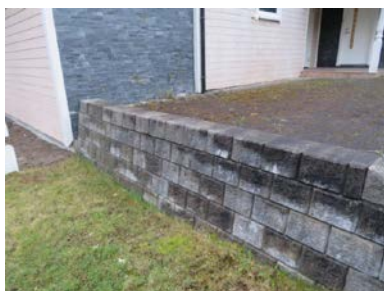
Manglende fallsikring på mur.

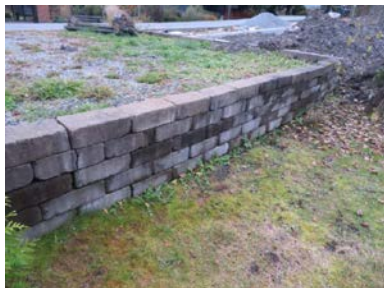
Forstøtningsmur på oversiden av bygget.

Utbedring av forholdet bør gjøres.

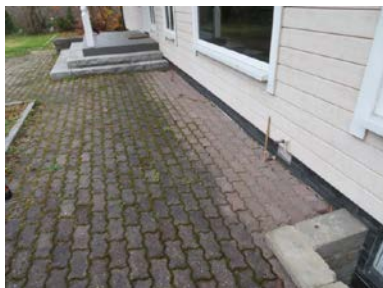
Det vil påføre økt påkjenning på fuktsikring.

Fall på terreng inn mot bygget.

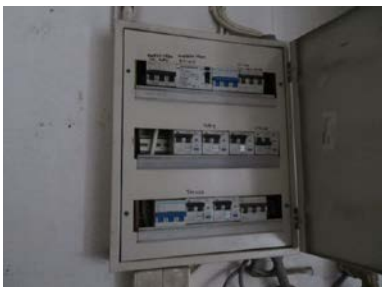
Det er lagt opp et sikringskap og el-anlegg i garasjen.

Sikringskap i garasjen.

Dette må sees i sammenheng med beskrivelser av el-anlegget for hovedbygget.
