# TILSTANDSRAPPORT

Dag Hammarskjölds vei 45  
5144 FYLLINGSDALEN  
4601/24/0/10/131/0

19.11.2025

Befaring utført den 18.11.2025 av:

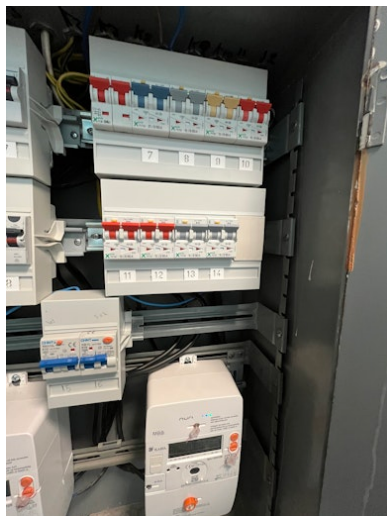
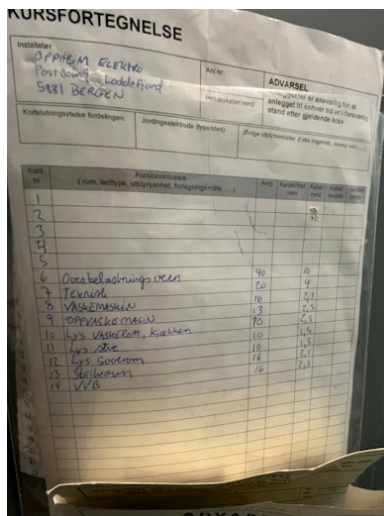
Det er likevel foretatt en enkel vurdering av anlegget basert på selgers informasjon og besiktelse av synlige deler i boligen. Undersøkelsen er basert på spørsmål og punkter fra forskriften Tryggere Bolighandel som ble vedtatt 01.01.2022.
