# Tilstandsrapport

Enebolig

Markavegen 21 , 3947 LANGANGEN

Befaringsdato: 21.04.2026

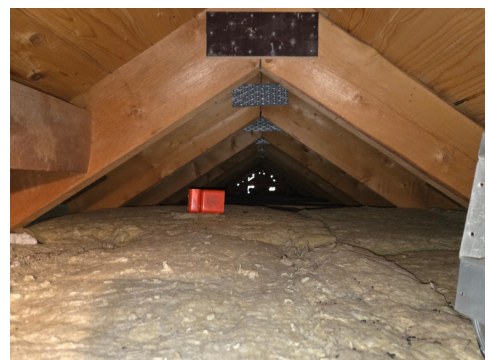
Uisolert loftsrom.

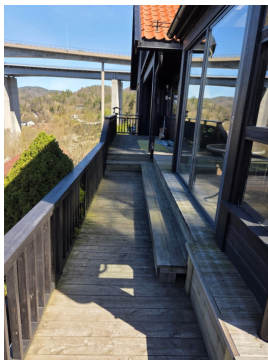
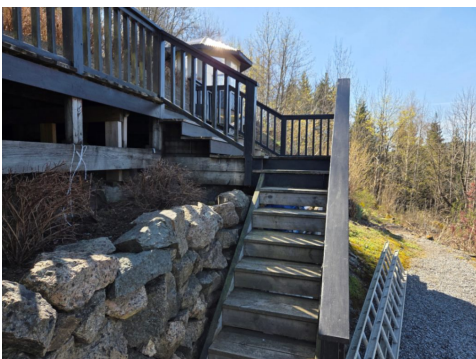
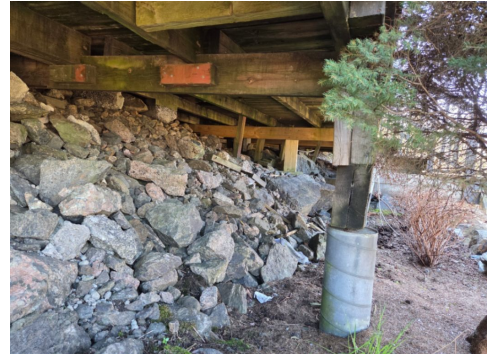
Gulv til terrasser er utført med terrassebord i impregneret trevirke.

Rekkverk i impregneret trepanel. Trapper i impregneret trevirke mellom terreng og terrasser. Terrasser fyller sin funksjon.

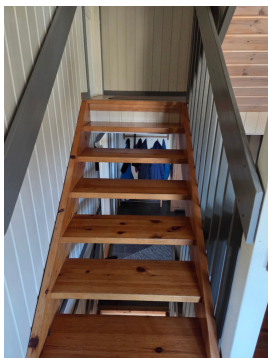
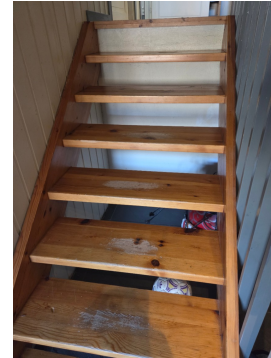
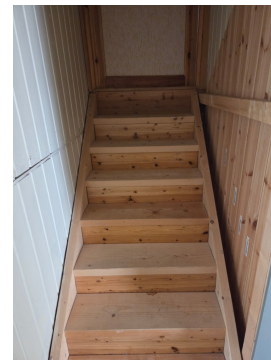
Trapp mellom etasjer i lakkert trevirke med malt rekkverk. Håndløper etablert på vegg. Trapp fyller sin funksjon, men har synlig slitasje i lakkerte trinn/overflater.

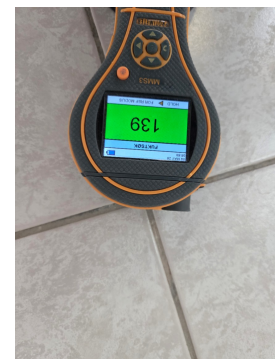
Ved bruk av fuktindikator i våtsoner og ved hulltagning i vegg, ble ingen unormale fuktverdier målt.

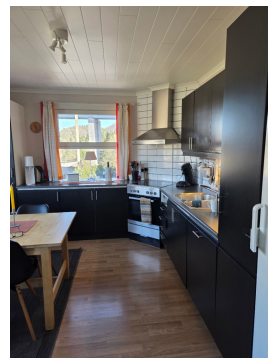
Integrerte hvitevarer, herunder oppvaskmaskin, fremstår som funksjonelle ved visuell kontroll. Det er ikke registrert synlige skader på innredning eller overflater.

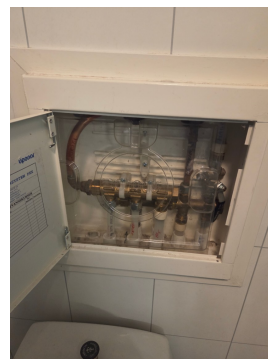
Installasjonen fremstår som moderne og i henhold til vanlig utførelse for byggeår. Det ble ikke registrert synlige tegn til lekkasjer eller skader ved visuell kontroll.

Rørføringer under kjøkkenbenk er synlige og tilgjengelige for inspeksjon. Det er montert avstengningsventiler og opplegg for tilkobling av utstyr.

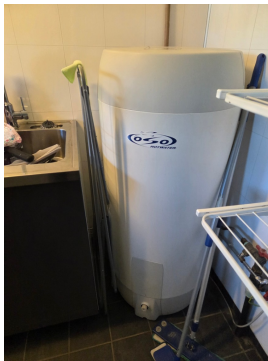
VV tank etablert i vaskerom på 200 liter.

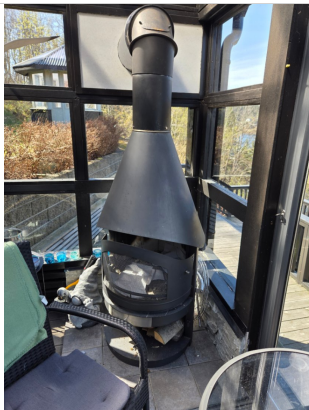
Innvendige overflater består av fliser på gulvflater. Panel og murflater/skiferpanel på veggflater. Det er etablert ildsted med stålpipe.
