Tilstandsrapport

Enebolig

Markavegen 21 , 3947 LANGANGEN

Befaringsdato: 21.04.2026

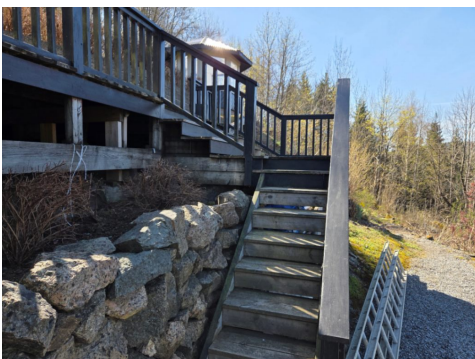
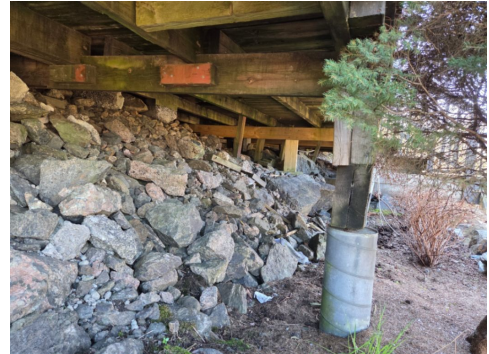
Gulv til terrasser er utført med terrassebord i impregneret trevirke.

Rekkverk i impregneret trepanel. Trapper i impregneret trevirke mellom terreng og terrasser. Terrasser fyller sin funksjon.

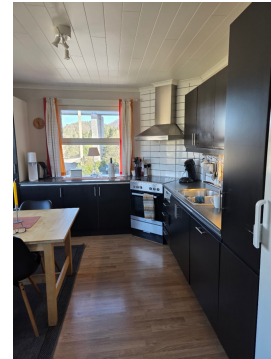
Integrerte hvitevarer, herunder oppvaskmaskin, fremstår som funksjonelle ved visuell kontroll. Det er ikke registrert synlige skader på innredning eller overflater.

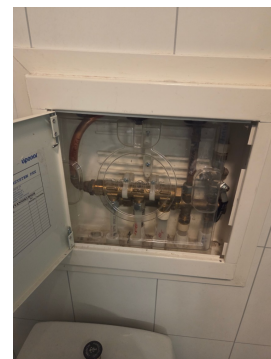
Installasjonen fremstår som moderne og i henhold til vanlig utførelse for byggeår. Det ble ikke registrert synlige tegn til lekkasjer eller skader ved visuell kontroll.

Rørføringer under kjøkkenbenk er synlige og tilgjengelige for inspeksjon. Det er montert avstengningsventiler og opplegg for tilkobling av utstyr.
