# Tilstandsrapport

Fritidsbolig

Bergevegen 127, 6674 KVISVIK

Befaringsdato: 10.10.2025

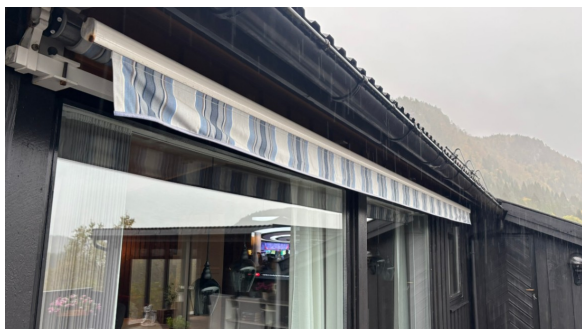
På verandaen er det montert utvendig markise med manuell betjening.

Markise på verandaen

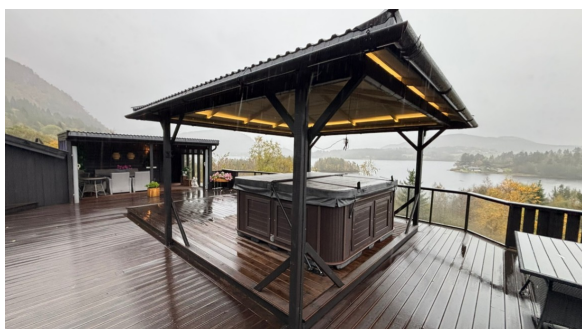
På verandaen var det opprinnelig et flislagt basseng. Området er i dag dekket med terrassebord, og det er plassert en jacuzzi over tidligere basseng. Jacuzzien er ikke funksjonstestet av undertegnede, men eier opplyser at den fungerer som den skal og er uten feil eller mangler.

Jacuzzien har et overbygd areal, som gjør den ekstra skjermet fra nedbør

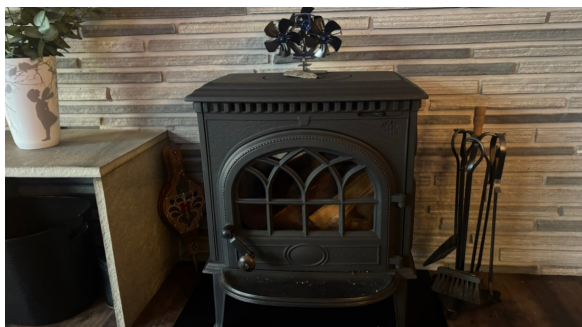
Boligen er utstyrt med en elementpipe i lettklinker, og en vedovn som er plassert på stuen.

Vedovn på stuen

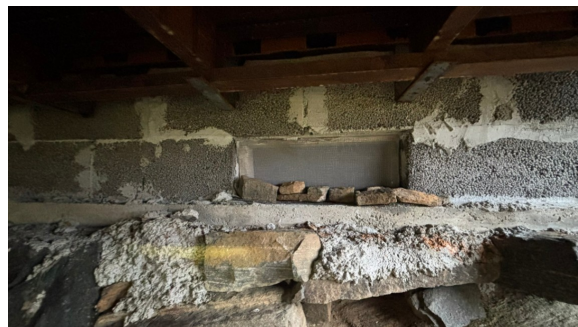
Ventil fra krypkjeller

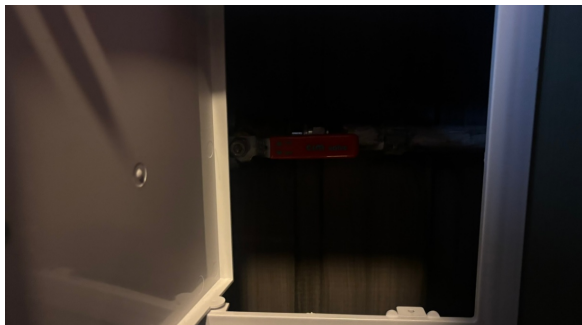
Vannledningene er hovedsakelig av kobber, delvis med plastkappe. Hovedstoppekranen er plassert i gangen bak inspeksjonsluke.

Hovedstoppekranen er plassert i gangen

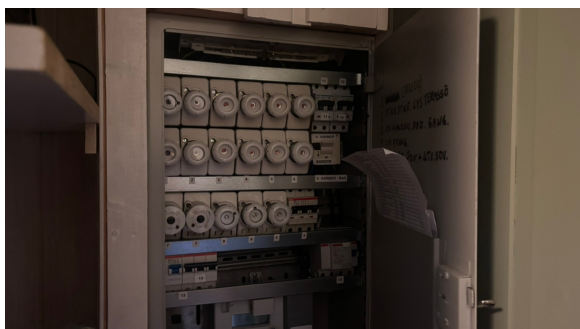
Det elektriske anlegget er vurdert basert på visuell inspeksjon, da takstingeniøren ikke har elektrofaglig kompetanse. Anlegget fremstår som velfungerende, og det er ikke observert synlige avvik. Tilstandsgrad 2 er gitt på grunn av manglende dokumentasjon for utført arbeid og fravær av samsvarserklæring.

Fordelerskapet er plassert i gangen

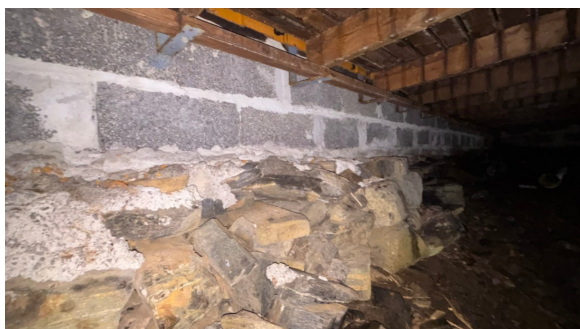
Boligen har fundamenter med armert betong, og grunnmur av lettklinker over fritt lagt stein.

Grunnmuren er plassert på en kombinasjon av fjell og fritt lagt stein
