Bergevegen 127, 6674 KVISVIK

# Bergevegen 127

# Tilstandsrapport

Befaringsdato: 10.10.2025

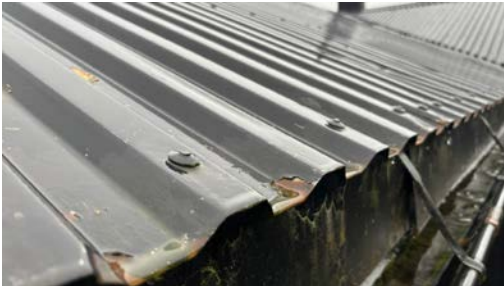
- Mer enn halvparten av forventet brukstid er passert på taktekingen.
- Mer enn halvparten av forventet brukstid er passert på undertak.
- Det er avvik:

Det er stedvis slitasje i form av rust på grunn av etterhengende vedlikehold over tid, samt naturlig aldring av taktekingen.

Tekkingen viser tegn til slitasje

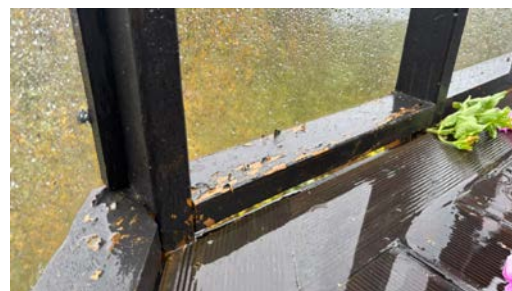
Stedvis værslitte overflater

Når det gjelder værslitte overflater, anbefales rengjøring, skraping og overflatebehandling i form av grunning og ny maling for å sikre beskyttelse mot fukt og forlenge levetiden.

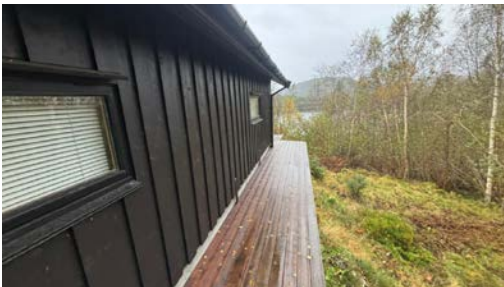
Verandaen er uten rekkverk

- Rekkverk må monteres for å lukke avviket.
- Lokal utbedring må utføres.

Det måp monteres rekkverk som tilfredsstiller gjeldende høyde- og sikkerhetskrav, og kontroll og forsterkning av bærekonstruksjonen, inkludert utskifting eller tilpasning av bjelker som er feil dimensjonert eller svekket.

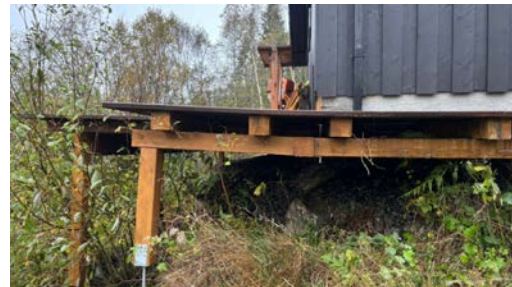
Skjevheter i konstruksjon

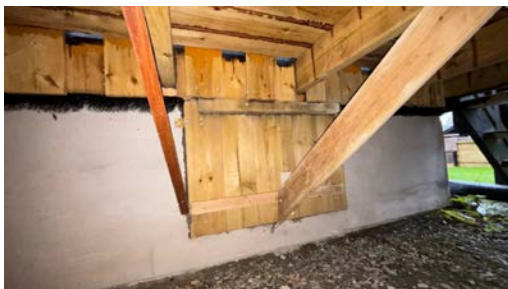
Under boligen finnes en krypkjeller under trebjelkelag og stubbegulv, med adkomst via en luke på nordsiden. Ved befaringstidspunktet var luken skrudd fast lukket. Det ble ikke gjennomført en befaring av krypkjelleren, og tilstandsgrad settes derfor ikke. Rundt boligen er det flere ventiler som tyder på at krypkjelleren er godt ventilert.

Inngangen til krypkjeller er tettet/skrudd fast

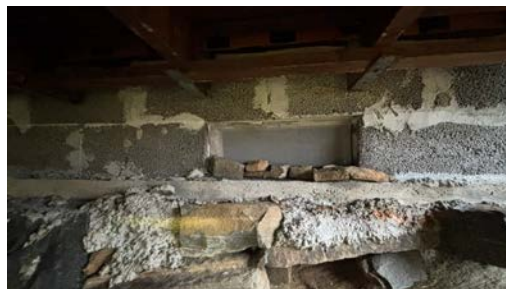
Ventil fra krypkjeller

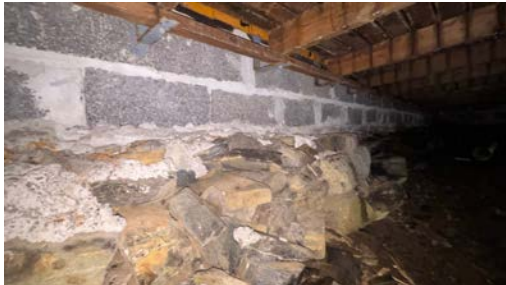
Grunnmuren er plassert på en kombinasjon av fjell og fritt lagt stein

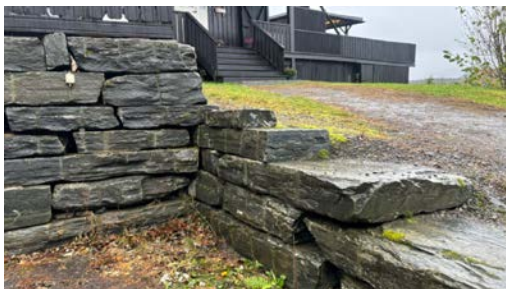
Støttemuren overstiger 50 cm i høyde, og med oppholdsmulighet på arealet over utløses krav til sikring i henhold til gjeldende byggt teknisk forskrift, for å redusere risiko for fallulykker.

Forstøtningsmur i naturstein uten rekkverk

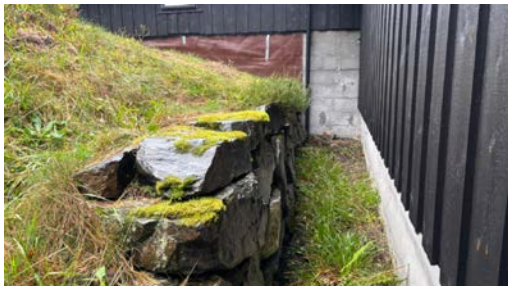
Byggegrøp ved veggen, hvor deler av terrenget over har fall mot nevnte grøp
