# Tilstandsrapport

Rekkehus

Brattskottveien 10 B, 1769 HALDEN

Befaringsdato: 04.08.2025

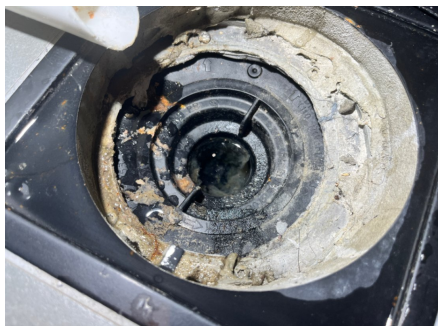
## ETASJE > VASKEROM

Det er plastsluk i rommet, tettesjikt er utført med smøremembran som er kontrollert og godkjent i forbindelse med uavhengig kontroll. Synlig slukmansjett under klemring i sluket.

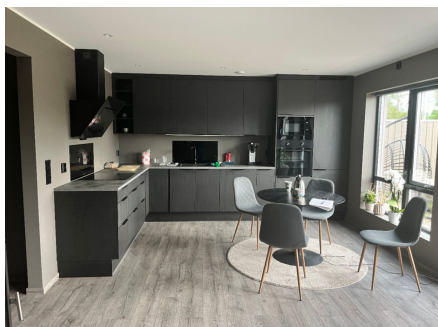
## ETASJE > STUE/KJØKKEN

Det er installert oppvaskmaskin, vannstoppesystem, stekeovn, microovn, kjøøl/fryseskap, induksjon koketopp og komfyrvakt.

Sotet glassplate på vegg over benkeplate ved koketopp og vask.
