# Tilstandsrapport

Enebolig

Nord-Odalsvegen 1973, 2120 SAGSTUA

Rapportdato: 05.03.2025

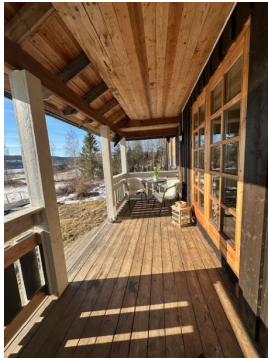
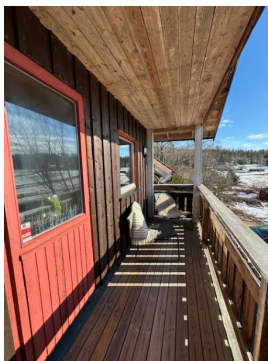
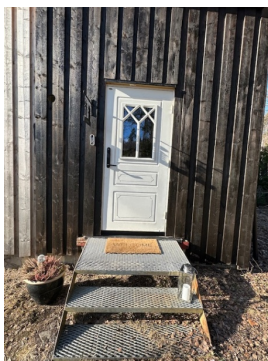
## Vurdering av avvik:

- Det er ikke krav om utbedring av rekkverkshøyde opp til dagens forskriftskrav.

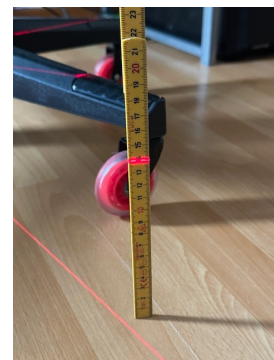
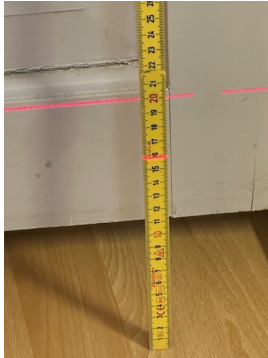
## Vurdering av avvik:

- Målt høydeforskjell på mellom 10 - 20 mm innenfor en lengde på 2 meter. Tilstandsgrad 2 gis med bakgrunn i standardens krav til godkjente måleavvik.

- For å få tilstandsgrad 0 eller 1 må høydeforskjeller rettes opp. Det vil imidlertid sjelden være økonomisk rasjonelt som et enkeltstående tiltak i en bolig som dette. Dersom boligen en gang skal renoveres, kan man vurdere slike tiltak.

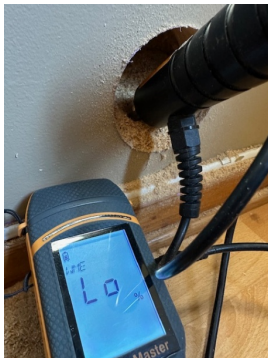
## 2 - ETASJE > BAD

### TG 1 Tilliggende konstruksjoner våtrom

Det er boret hull i vegg. Fuktmåling med pigger inne i veggen - mot bad.  
Det påvises ikke fukt over normalen.

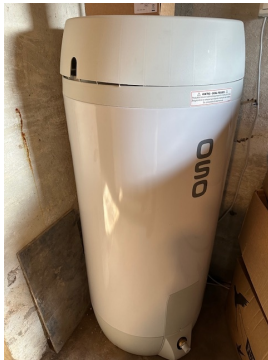
## TG 0 Varmtvannstank

200 l varmtvannsbereider fra 2024, plassert i bod i kjeller.

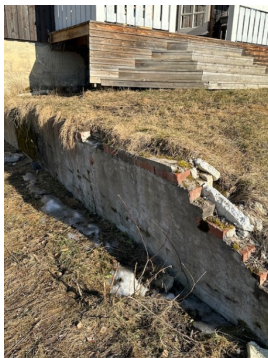
Lav forstøtningsmur v/utvendig kjellerinngang i teglstein som er pusset utvendig. Forstøttningsmuren har sprekker og har større skjevheter.

- Forstøtningsmuren må rives og ny mur bygges.
