Tilstandsrapport

Boligbygg med flere boenheter

Slalåmbakken 5A , 1598 MOSS

Befaringsdato: 16.04.2026

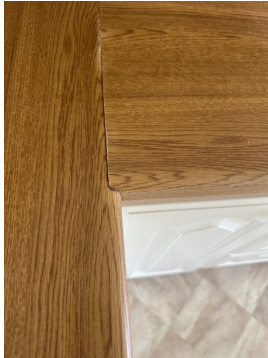
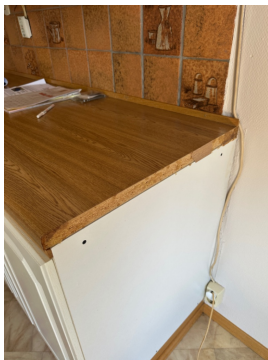
Det er påvist skader på overflater/kjøkkeninnredning utover normal slitasjegrad.

Benkeplate har fuktskader i skjøten mellom benkeplatene, og enden mangler laminering.

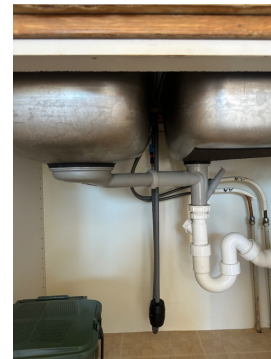
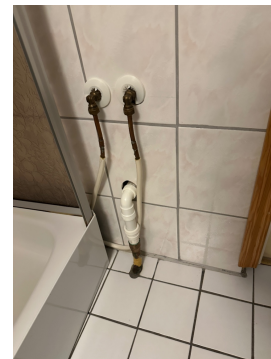
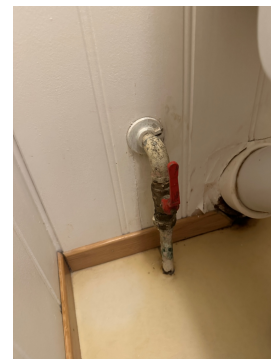
TG 2 Avløpsrør

Mer enn halvparten av forventet brukstid er passert på innvendige avløpsledninger. Vurdering er basert på alder. Tilstandsgrad 2 gis med bakgrunn i at mer enn halvparten av forventet brukstid for skjulte røranlegg er passert. Det er nå ingen symptomer på funksjonssvekkelse, men vær oppmerksom på at dette er en risikokonstruksjon. Det er også rust i sluket.
