# Tilstandsrapport

Enebolig

Tingstuveien 20, 4640 SØGNE

Befaringsdato: 30.04.2025

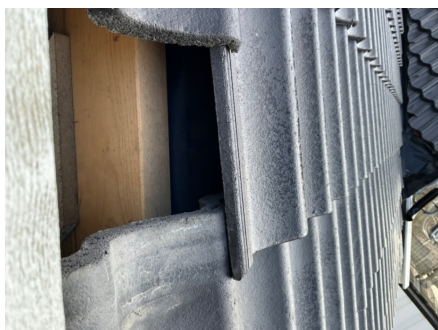
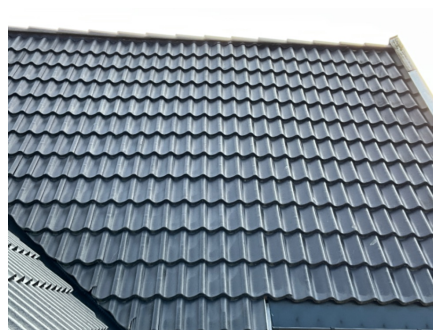
### Nedløp og beslag

Takrenner, nedløp og beslag av metall.
