# Tilstandsrapport

Nikkelveien 18 , 4313 SANDNES

Befaringsdato: 09.03.2026

Oppdragsnr.: 21396-1051

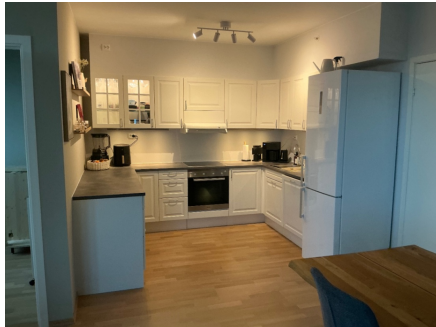
## 6 ETASJE > STUE/KJØKKEN

Kjøkkeninnredning med ramme på fronter, mekanisk avtrekk, laminat benkeplate med nedfelt vask, integrert koketopp, integrert steikeovn, integrert oppvaskmaskin, frittstående kjøleskap. Kjøkken fremstår i god stand med normal slitasje.
