# Tilstandsrapport

Enebolig

Lunden 2, 4580 LYNGDAL

Befaringsdato: 09.04.2025

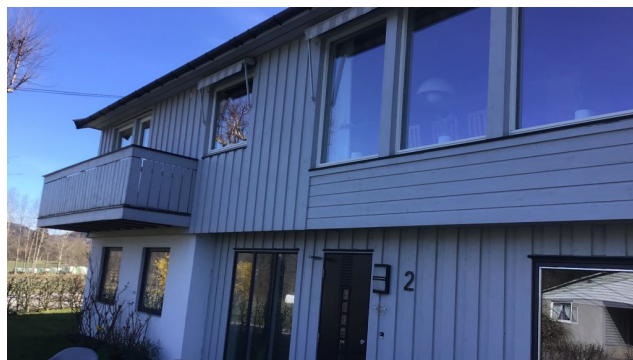
### TG 1 Veggkonstruksjon

Yttervegg av bindingsverks konstruksjon med utvendig stående kledning, enkelte partier med liggende kledning.

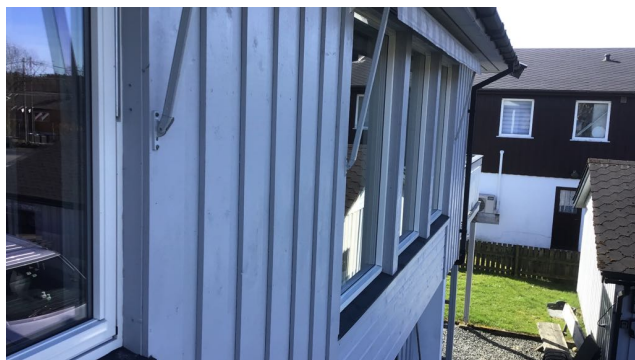
Nyere vinduer i stue/soverom

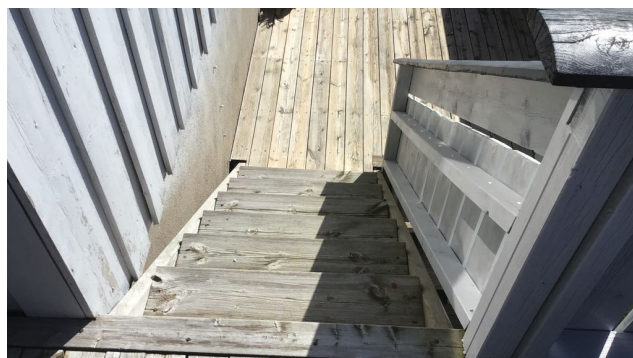
## ! TG 1 Utvendig trapp

Utvendig tre trapp fra terrasse

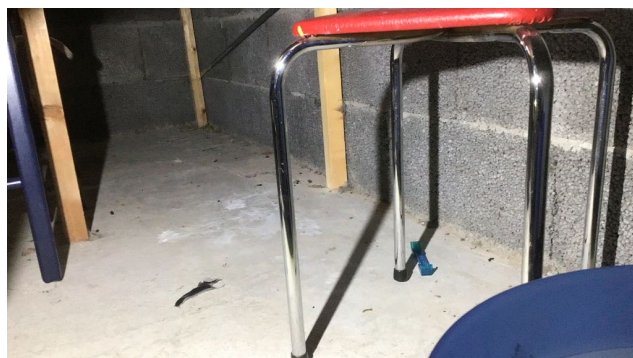
## ! TG 1 Rom Under Terreng

Synlige kjellervegger består av synlig støpt grunnmur, hulltaking er ikke mulig

Det blitt gjort fukt søk på overflater i kjeller på vegger og gulv med ingen påviste avvik

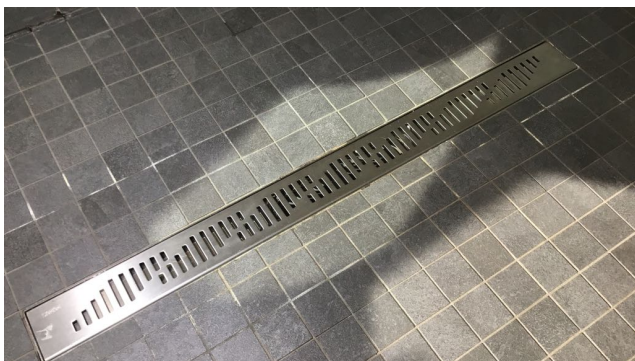
### ! TG 1 Sluk, membran og tettesjikt

Slukrenne i dusj, membran ikke synlig for inspeksjon  
Slukrenne kommer med ferdig slukmansjett påmontert, forutsetter at monteringsanvisning er fulgt fra produsent.

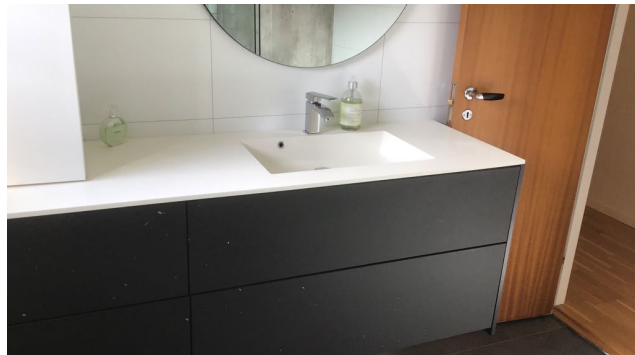
### ! TG 1 Sanitærutstyr og innredning

Det er montert baderomsinnredning med nedfelt vask, toalett og dusjvegger.

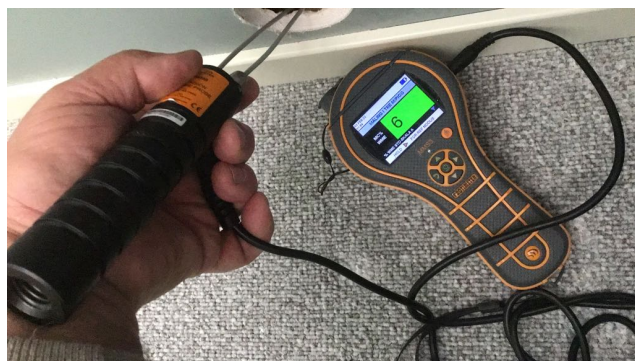
### ! TG 1 Tilliggende konstruksjoner våtrom

Hulltaking utført i soverom bak dusj.  
Ikke påvist unormale fuktverdier på kontrollert område. 6 vektprosent

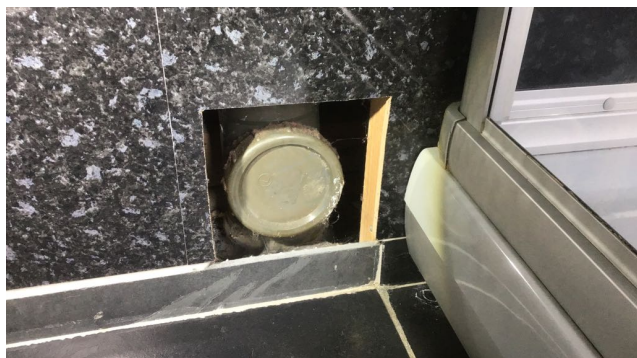
## ! TG 2 Overflater vegger og himling

**!** **Våtrom > Kjeller > Bad/vaskerom > Overflater vegger og himling** [Gå til side](#)  
Det er avvik:  
Mangler luke i vegg foran stoke luke

Tiltak bør utføres

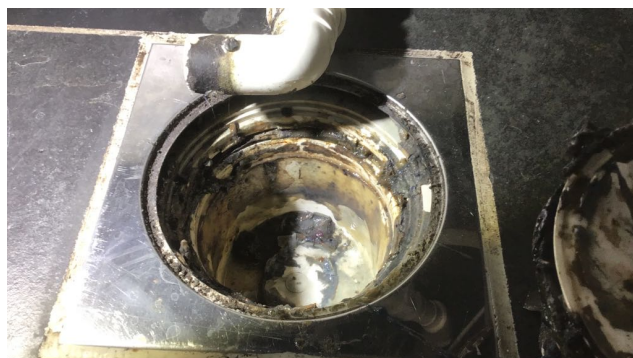
## ! TG 2 Overflater Gulv

**!** **Våtrom > Kjeller > Bad/vaskerom > Overflater Gulv** [Gå til side](#)  
Det er avvik:  
Krav til fall er ikke oppfylt og gulvet er tilnærmet flatt (har ikke motfall) med lokalt fall rundt sluk.

Det bør gjøres nærmere undersøkelser av sluk og membran/tettesjikt på bade

Innhent dokumentasjon om mulig

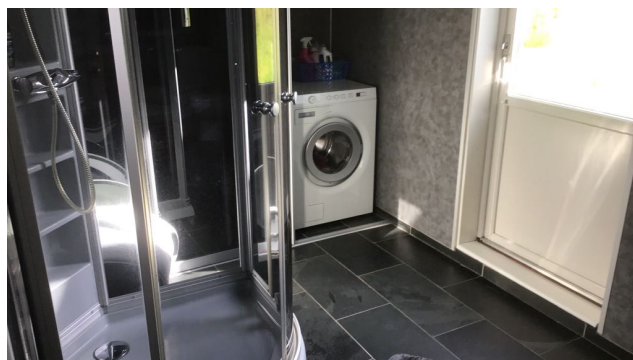
## ! TG 1 Sanitærutstyr og innredning

Innredet med baderomsinnredning med nedfelt vask, toalett, dusjkabinett og opplegg for vaskemaskin

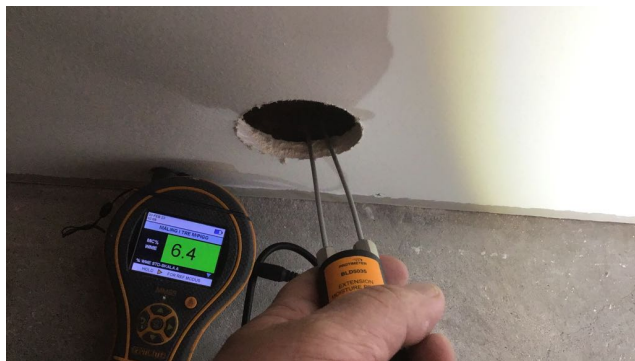
Hulltaking utført i gang bak dusj.  
Ikke påvist unormale fuktverdier på kontrollert område. 6,4 vektprosent

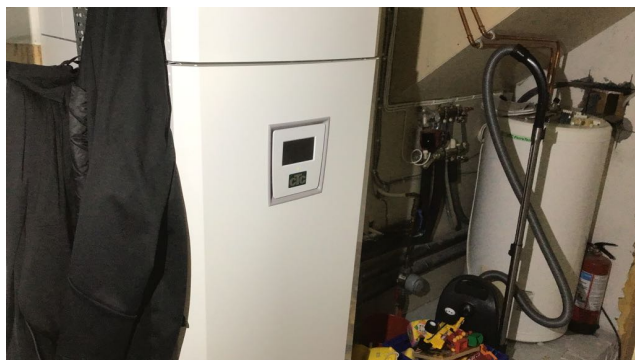
## ! TG 1 Vannbåren varme

Vannbåren varmtvannstank montert i bod i kjeller.  
Normalt service og vedlikehold etter produsentens anbefalinger må påregnes.
