# Tilstandsrapport

Enebolig

Ulvekula 10, 3750 DRANGEDAL

Befaringsdato: 22.04.2024

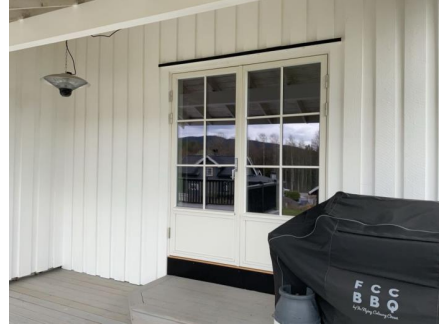
## Dører - 2

Det er en gammel kjellerdør.

- Det er påvist dør(er) med fukt/råteskader.

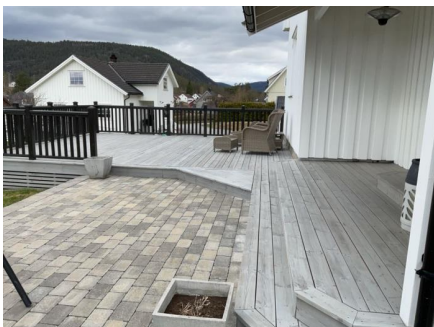
## Balkonger, terrasser og rom under balkonger

Det er terrasse i trekonstruksjon. Dekke og rekkverk med normal alders- og bruksslitasje.

45 kvm.

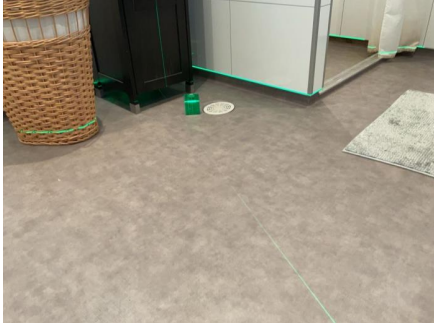
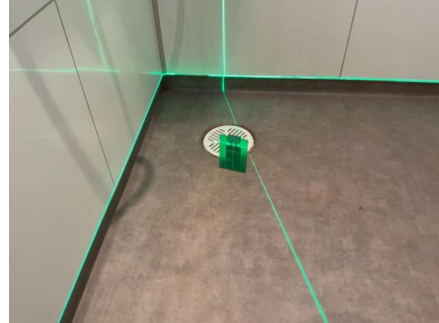
### ! TG 1 Sluk, membran og tettesjikt

Det er plastsluk og synlig belegg som membran.

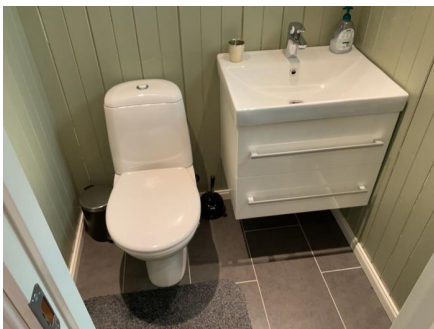
### TG 1 Vannledninger

Det er vannrør av plast (pex).

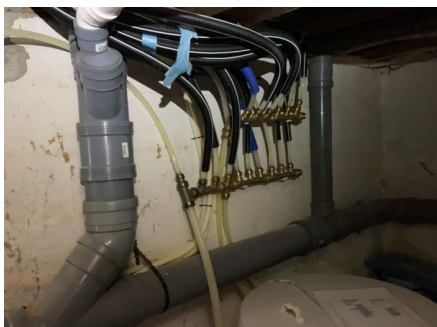
## TG 2 Avløpsrør

Avløpsrør av plast. En mindre del er av støpejern.

Luftingen til avløpet er membranventil (Durgo). Normalt er dette kun godkjent som sekundærlufting. Eldre avløpsrør av støpejern er ofte utsatt for groing og rust.

Det er ikke behov for tiltak, da anlegget fungerer i dag.
