Tilstandsrapport

Del av tomannsbolig

Vanglivegen 22 B, 2322 RIDABU

Rapportdato: 23.05.2024

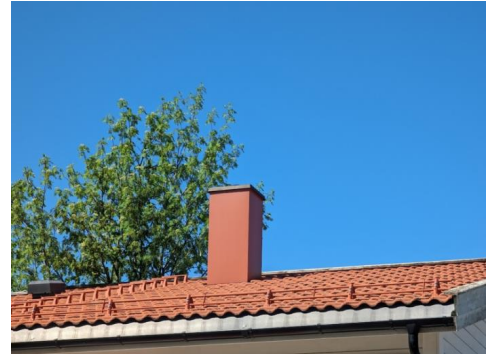
Yttertak/teking er besiktiget fra bakkenivå da besiktigelse fra stige eller selve takflaten ikke var sikkerhetsmessig forsvarlig å gjennomføre på befaringsdagen.

Yttertak/teking

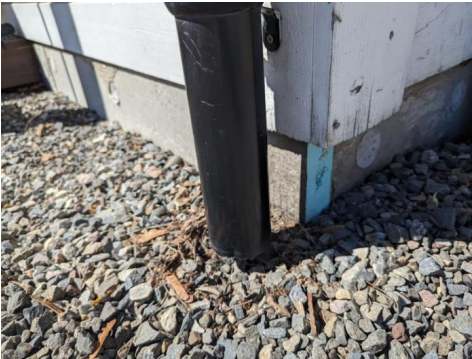
Det er påvist deformasjon/frostspreg i minst ett taknedløp. Vindskibordene fremstår med vedlikeholdsmangler.

Taknedløp v/ ringmur

Taknedløp med avvik må utbedres/skiftes for å hindre fuktpåkjenning og skader på bolig/ytterkledning.

Taknedløp bør ledes bort fra boligen i rør oppå terreng eller i frostfri dybde under terreng for å unngå isdannelse og påfølgende skader i taknedløpene.

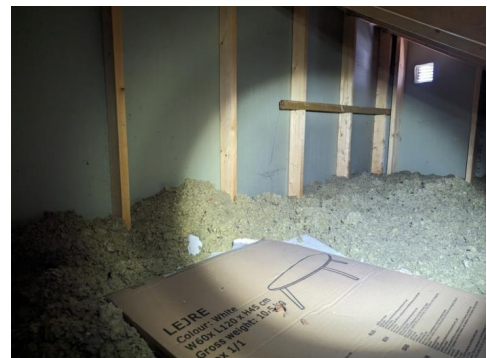
Innvendige takkonstruksjoner er besiktiget fra kaldloft. Noe begrenset inspeksjon på deler av kaldloftet pga manglende gangbart areal.

Kaldloft

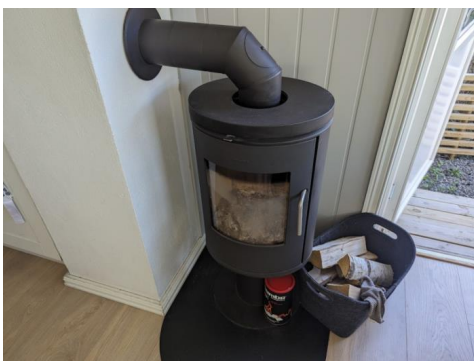
Ildsted i stue/kjøkken

- Det anbefales å montere ildfast plate under luker på pipe.

Det må gjøres tiltak for å bedre tilkomst/funksjon til luke.

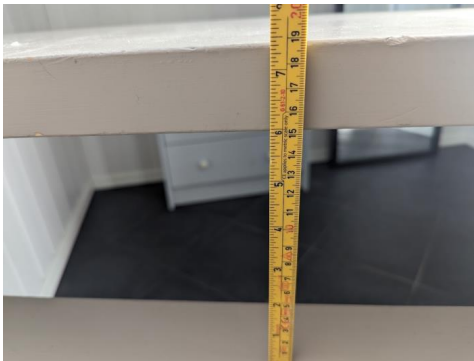
Måling av avstand mellom trappetrinn

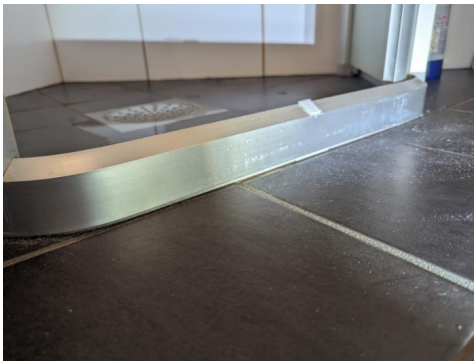
- Det er mulighet for at det kan forekomme vannlekkasje på våtrommet hvor vann ikke vil gå til sluk.
- Det er påvist avvik i fallforhold til sluk i forhold til krav i forskrift på byggetidspunktet.

Tett terskel langs dusj

Tiltak knyttet til fallforhold er ikke kritisk i brukssituasjonen, men medfører økt risiko for fukt- og følgeskader i en lekkasjesituasjon. Fallforholdene må utbedres ved rehabilitering av badet.

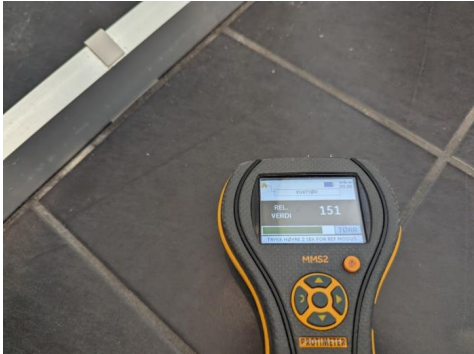
Hulltaking er ikke foretatt da det ikke er fysisk mulig pga tilliggende konstruksjoner (dusjsone langs grunnmur og leilighetsskille) Det er ikke påvist indikasjoner på fukt ved fuktsøk/kontroll på normalt utsatte steder.

Fuktsøk uten unormale fuktutslag på gulv
