# Tilstandsrapport

Enebolig

Vaksdalsvegen 565, 5725 VAKSDAL

Befaringsdato: 26.02.2024

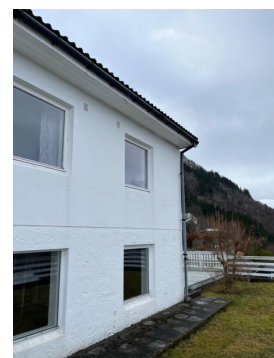
#### Vurdering av avvik:

- Det er avvik:

- Tiltak:

Vedlikehold må påregnes

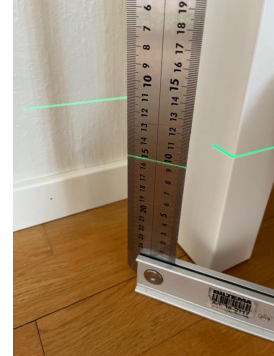
- Målt høydeforskjell på over 15 mm gjennom hele rommet. Tilstandsgrad 2 gis med bakgrunn i standardens krav til godkjente måleavvik.

Fungerer med dette avvik

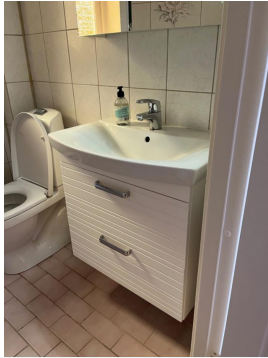
## 1 ETASJE > BAD

### ! TG 1 Sanitærutstyr og innredning

Benkeskap med nedfelt servant, speil med belysning over.

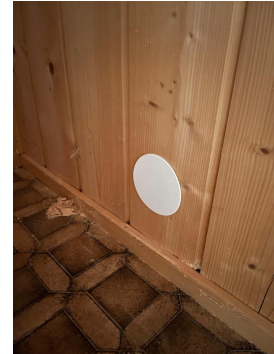
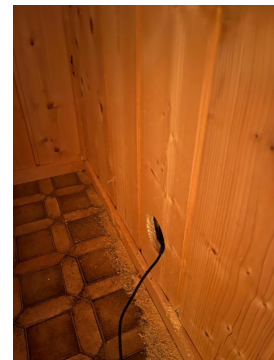
## UNDERETASJE > BAD

### ! TG 1 Tilliggende konstruksjoner våtrom

Det er foretatt hulltaking fra tilstøtende rom mot våtsone

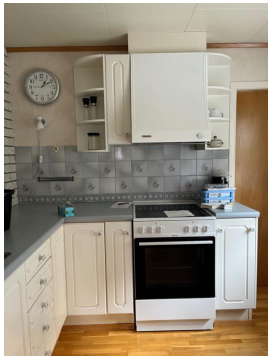
#### ! TG 2 Avtrekk

- Tiltak:

Det må påregnes rengjøring og oppgradering

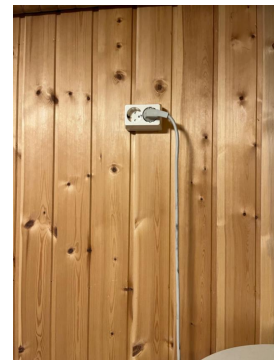
### ! TG 2 Vannledninger

## Konsekvens/tiltak

- Det bør etableres tilfredsstillende avrenning eller lekkasjesikring ved varmtvannstank.
- Det bør etableres tilfredsstillende el-tilkobling etter gjeldende forskrift.

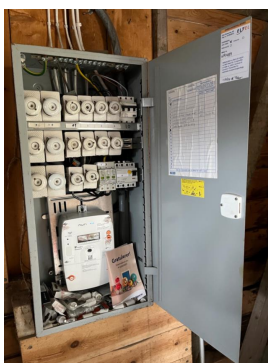
### ! TG 2 Elektrisk anlegg

12. Foreta en helhetsvurdering av det elektriske anlegget, dets alder, allmenne tilstand og fare for liv og helse. Bør det elektriske anlegget ha en utvidet el-kontroll?

**Ja** Alle eldre anlegg bør med jevne mellomrom ha en utvidet uavhengig kontroll.

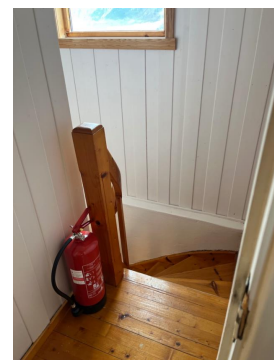
## Branntekniske forhold

1. Er det mangler for brannslukningsutstyr i boligen iht. forskriftskrav på søknadstidspunktet, men minst Byggeforskrift 1985?  
**Nei**
2. Er det skader på brannslukkingsutstyr eller er apparatet eldre enn 10 år?  
**Ja**
3. Er det mangler på røykvarsler i boligen iht. forskriftskrav på søknadstidspunktet, men minst Byggeforskrift 1985?  
**Nei**
4. Er det skader på røykvarslere?  
**Nei**
