# Tilstandsrapport

Enebolig

Vestliveien 9, 1960 LØKEN

Befaringsdato: 29.04.2025

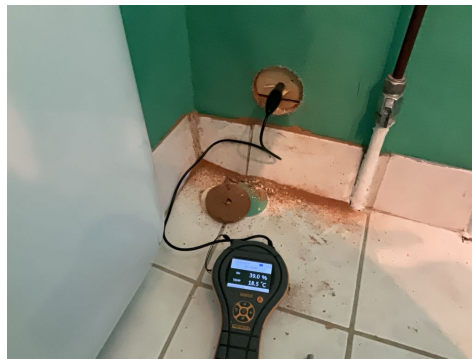
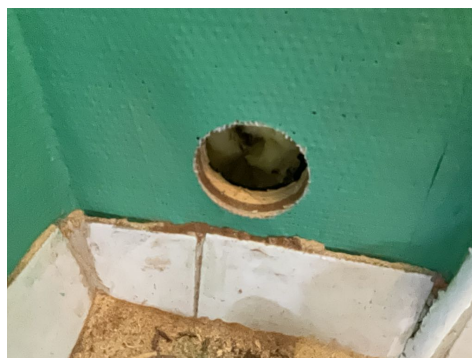
### ! TG 0 Tilliggende konstruksjoner våtrom

Det ble målt relativ luftfuktighet i vegg og det ble gjort visuell inspeksjon.

Det ble ved målinger og visuell inspeksjon ikke påvist tegn på fuktskader.

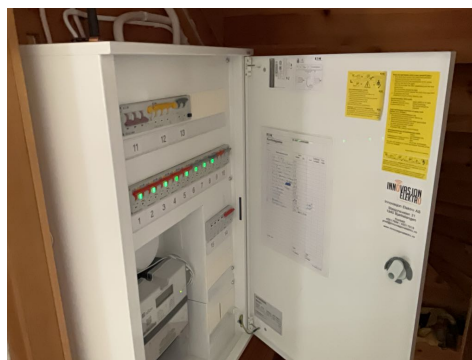
**Kostnadsestimat er vurdert for kontroll av det elektriske anlegget og for evt. mindre utbedringer.**
