Vestliveien 9, 1960 LØKEN

# Tilstandsrapport

Befaringsdato: 29.04.2025

Rapportdato: 02.05.2025

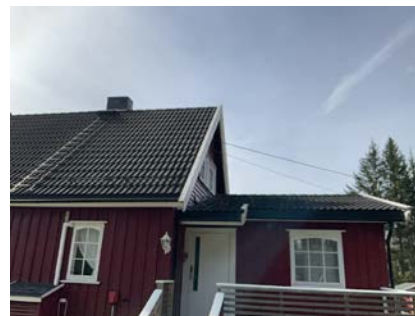
- Det er avvik:
- Taktekingen har mose og slitasje på grunn av elde.

- Lokal utbedring må utføres.

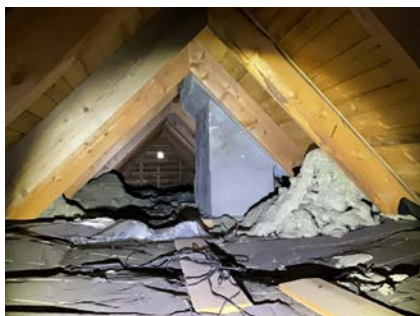
Opprinnelig del.

- Det er avvik:
- Undertaket er misfarget.

Dette kan føre til skader i undertaket over tid.

Det er tegn på lekkasjer fra taktekingen på loft i tilbygd del.

Det mangler vindsperre på gavlvegger som kan medføre at fuktighet fra slagregn mm. kan trenge inn bak kledningen og inn på loftet.

Det bør monteres vindsperre på gavlvegger.

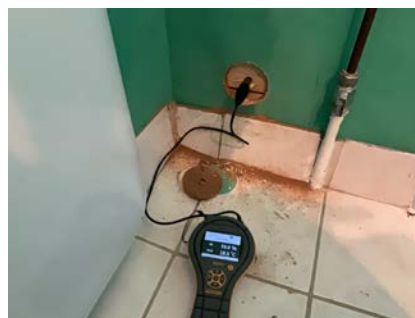
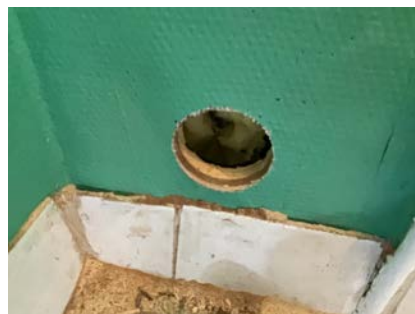
Hulltaking ble foretatt i vegg fra toalettrom mot våt sone på bad. Det ble målt relativ luftfuktighet i vegg og det ble gjort visuell inspeksjon.

Det ble ved målinger og visuell inspeksjon ikke påvist tegn på fuktskader.
