# Tilstandsrapport

Tomannsbolig

Framstadvegen 21 A, 2835 RAUFOSS

Befaringsdato: 21.03.2025

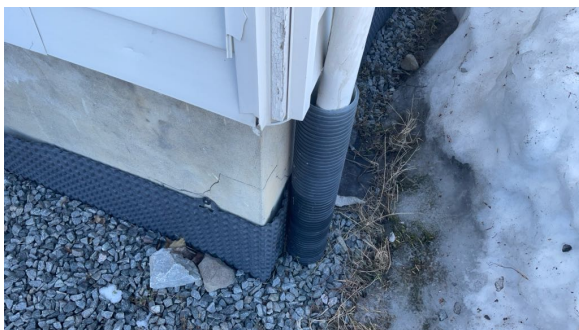
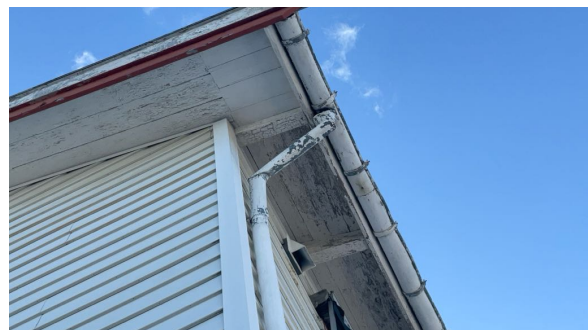
### TG 1 Nedløp og beslag

Utvendige beslag, takrenner og nedløp i metall. Takrenner, nedløp og beslag med normal bruksslitasje. Det bemerkes at kontrollen ble utført fra bakkenivå. Ingen store avvik ble registrert, bortsett fra normal bruksslitasje. Det var oppholdsvær på befaringsdagen, slik at renner og nedløpsrørens funksjon var vanskelig å stadfeste med sikkerhet. Det er behov for jevnlig kontroll av eldre takrenner, nedløpsrør og beslag.

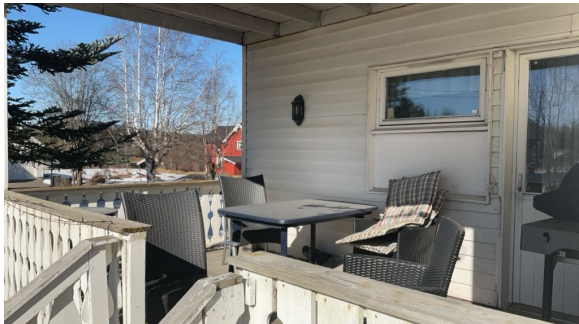
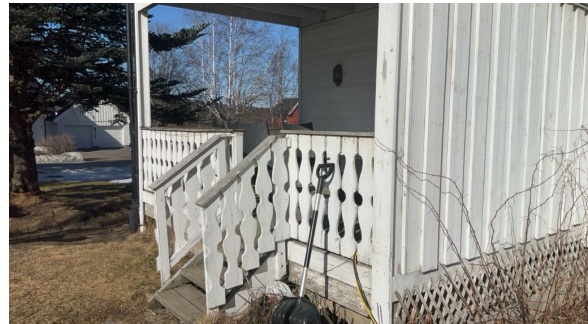
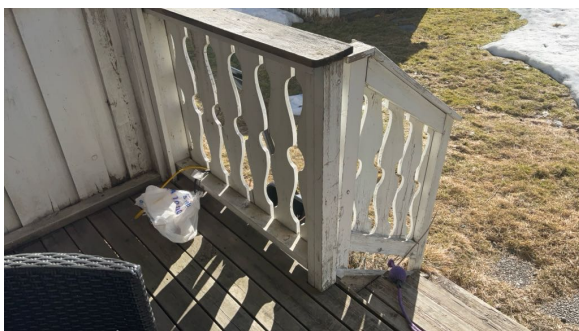
## TG 2 Andre utvendige forhold

Lite uformelt sameie med 2 seksjoner. Vedtekter ikke fremvist, men normalt vil kostnader til utvendige forhold på bygget måtte fordeles mellom sameierne. Dette må påregnes.

- For å lukke avviket ihht NS 3600.2018 må det utarbeides en Tilstandsanalyserapport/vedlikeholdsplan for fellesdeler i bygget. Da dette er opp til borettslag/sameie å rekvirere er kostnadsestimat ikke satt.

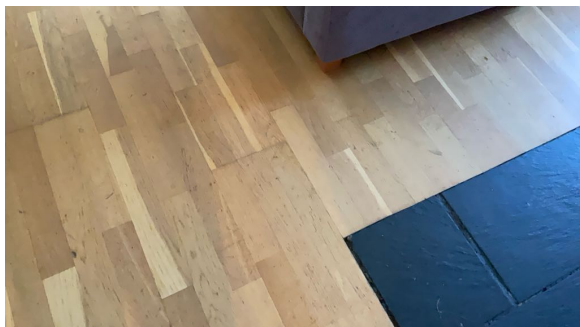
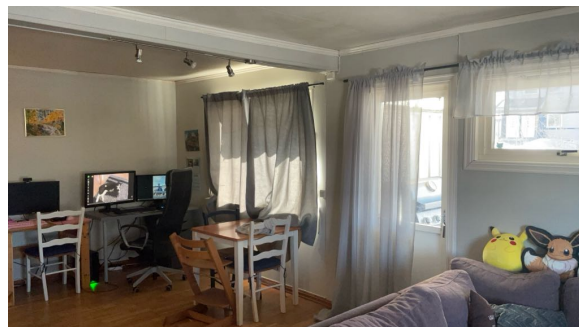
## TG 2 Etasjeskille/gulv mot grunn

Det er normalt at gulvoverflater kan være/er utsatt for slitasje. Det kan derfor være enkelte skader/slitasjer som betraktes som mindre overflateskader. Slike skader blir derfor ikke spesifisert, vurdert eller bemerket. Det kan stedvis oppleves noe svikt/ujevnheter i gulvoverflatene. Dette er ikke unormalt da gulvene er lagt flytende. Målt høydeforskjell på over 15 mm gjennom hele rommet. Tilstandsgrad 2 gis med bakgrunn i standardens krav til godkjente måleavvik. Etasjeskille er utført i trekonstruksjoner.

- Det er målt høydeforskjell på mellom 15-30 mm gjennom hele rommet. Tilstandsgrad 2 gis med bakgrunn i standardens krav til godkjente måleavvik.

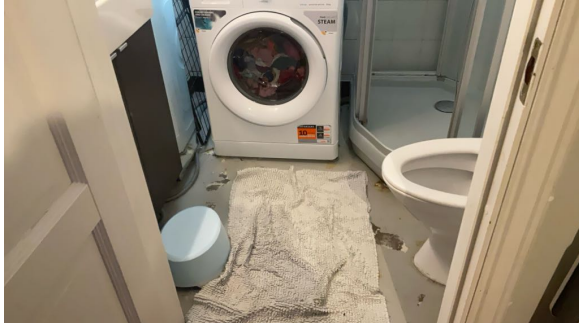
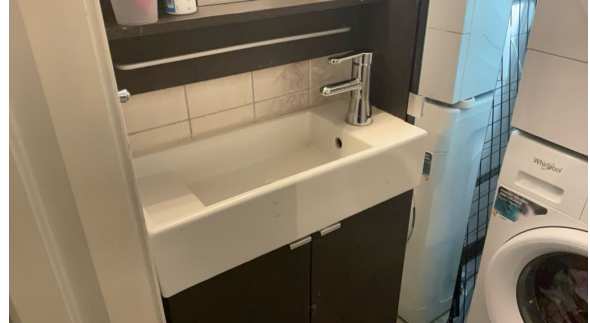
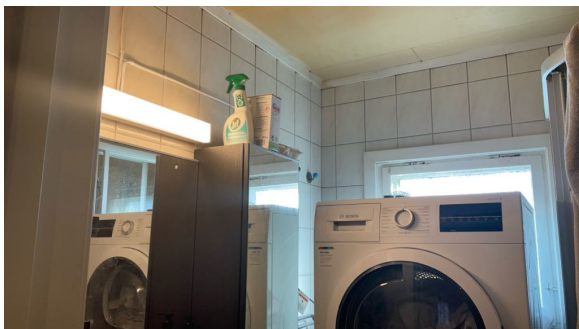
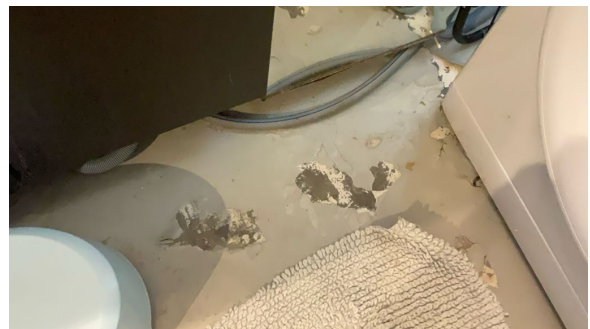
## ETASJE > BAD

Hulltaking er ikke foretatt da det er påvist andre avvik som tilsier at rommet står foran en rehabilitering.

- Ventilatoren må skiftes.

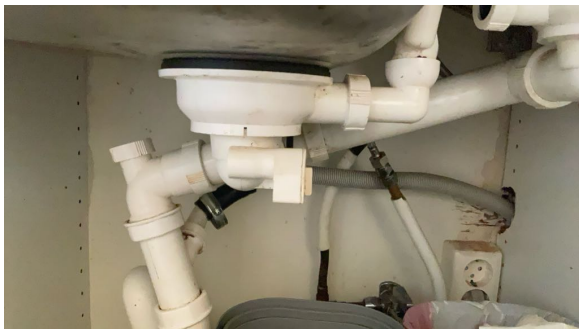
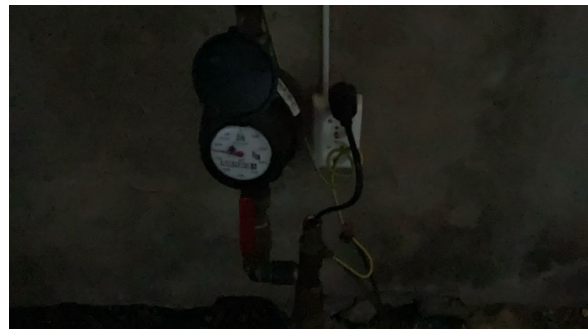
## Avløpsrør

Synlige avløpsrør i: Plast. Soil/støpejern.

Ventileringen er ikke i henhold til dagens krav. Tiltak må vurderes ut fra bruk/behov.
