# Tilstandsrapport

Enebolig

Gimleveien 24 , 1777 HALDEN

gnr. 98, bnr. 236

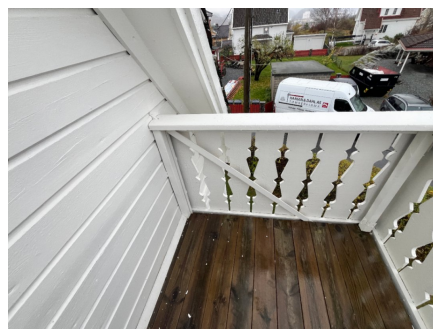
- Rekkverkshøyde må endres for å tilfredsstille krav på byggemeldingstidspunktet.

Rekkverk må bygges høyere på altan for å lukke avviket.  
Tetteskikt bør undersøkes ytterligere.

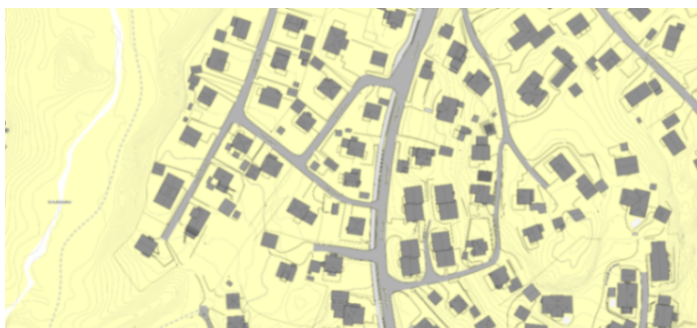
- Det bør gjennomføres radonmålinger.

Radonmåling bør utføres og tiltak iverksettes om konsentrasjonen er for høy, det vil si over 100 Bq/m<sup>3</sup>.

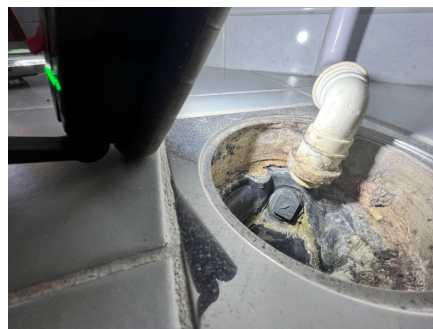
Rørgjennomføringer i vegg.
