**Salgsobjekt:** Enebolig  
**Eierform:** Eiet  
**Byggeår:** 1931  
**BRA-i/BRA Total** 162/205 kvm  
**Tomtstr.:** 684.6 m<sup>2</sup>  
**Soverom:** 3  
**Antall rom:** 7  
**Gnr./bnr.** Gnr. 98, bnr. 236  
**Oppdragsnr.:** 1101250169

# Tiltalende og velholdt, eldre villa på Flatland - kort gangavstand til sentrum.

Befaringsdato: 05.11.2025

Rapportdato: 20.11.2025

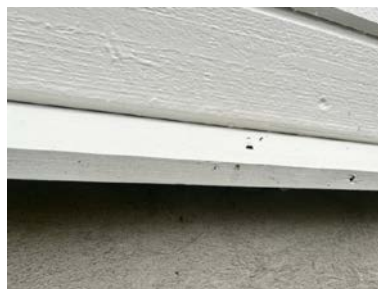
Det er ikke lufting bak bordkledningen i nedkant på vegg, medfører økt risiko for råteskader på bordkledning og på veggkonstruksjon. Kledningen er montert med kort avstand fra taktekking og altangulv, vanlig utførelse da boligen ble oppført, dagens anbefalinger er at det skal monteres beslag i overgangen slik at kledningen kan avsluttes noe mer opp på veggen. Løsningen krever økt vedlikehold og medfører redusert levetid på kledningen.

Ikke luftespalte i nedkant på vegg

- Andre tiltak:
- Det bør foretas tiltak for å bedre lufting av kledningen.
- Uten tilstrekkelig lufting bak bordkledningen kan fuktighet som trenger inn bak bordene eller gjennom veggen innenfra ikke tørke opp. Dette skaper ideelle forhold for råtesopp og muggvekst.

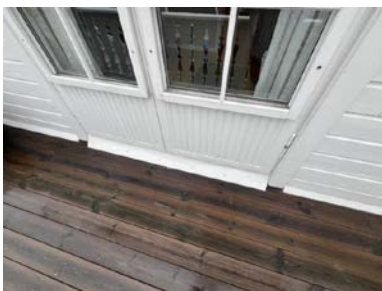
Ikke luftespalte i nedkant på vegg

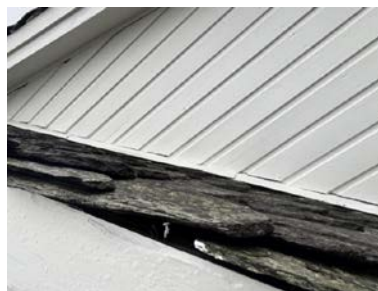
Kledning helt ned mot gulv

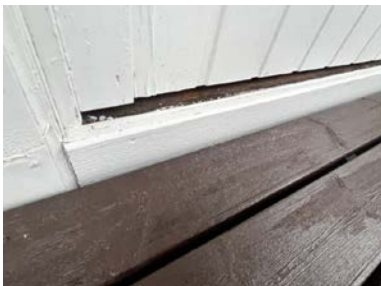
Mangler beslag under dør

Det bør monteres nye pakninger der disse er slitt og beslag under dør der dette mangler.

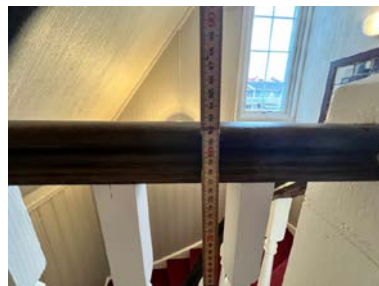
Retur rekkverk på 2 etasjen

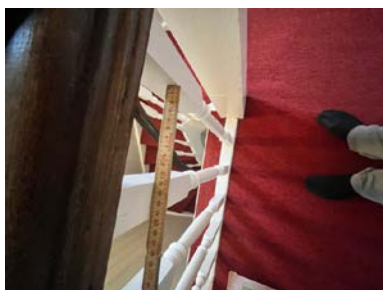
Åpninger i rekkverk trapp til 2 etasje

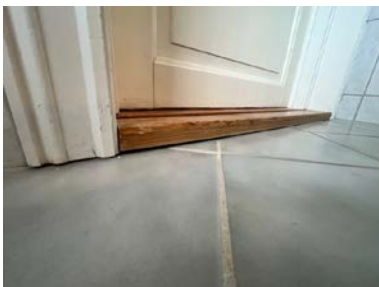
Ukjent oppkant under dør.

Kostnad for ny gulv overflate inkludert etablering av fall medtatt her.

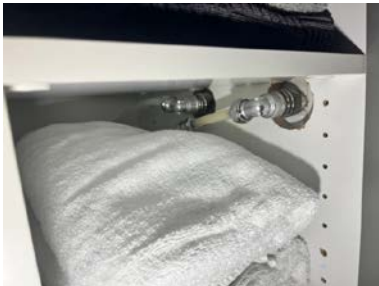
På grunn av alder på tetteskikt og sluk må rommet totalrenoveres på kort sikt.

Rørgjennomføringer i vegg.

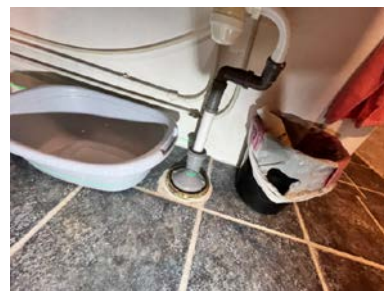
- Det er ikke behov for utbedringstiltak siden anlegget fungerer i dag, men ut ifra alder kan skader plutselig oppstå på eldre anlegg.
- Andre tiltak:
- I forbindelse med oppgradering av våtrom vil det være naturlig med utskiftning av rør.
- Eldre avløpsrør har blant annet større sannsynlighet for lekkasjer, noe som kan føre til omfattende og kostbare vannskader i boliger.

Eldre rør opp av gulv.
