# Tilstandsrapport

Boligbygg med flere boenheter

Badstuvegen 6 B, 2386 BRUMUNDDAL

Befaringsdato: 12.06.2025

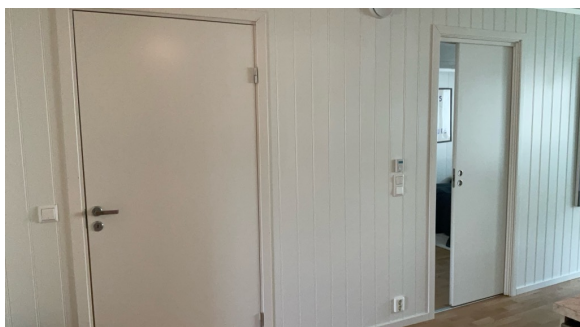
## TG 1 Innvendige dører

Glatte finerte innvendige dører. Skyvedør til soverom. Justeringer må kunne påregnes på tredører som kan bevege seg gjennom ulike årstider. Enkelte sår/merker må påregnes ( normal brukslitasje)
