Stor og herskabelig villa  
med attraktiv beliggenhet

Fjellveien 11 /  
3660 Rjukan

# Tilstandsrapport

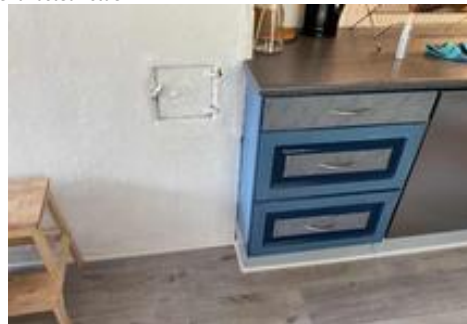
Sotluke på kjøkken.

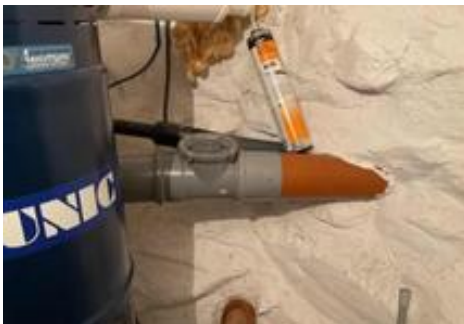
Avløpsrør er i plast. Det er støpejerns sluk i vaskerommet i kjelleren.

Stakeluke i kjelleren.

- Det er ikke behov for utbedringstiltak siden anlegget fungerer i dag, men ut ifra alder kan skader plutselig oppstå på eldre anlegg.
