Fedevollen 78, 4485 FEDA

**Feda - Enebolig med fin  
beliggenhet!**

Befaringsdato: 15.11.2024

Rapportdato: 22.11.2024

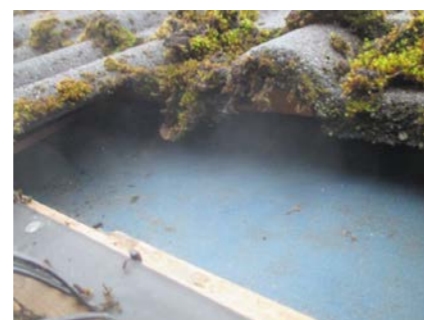
Mose bør fjernes for å unngå ekstra fuktbelastning på selve taksteinen og gjennværende brukstid på taktekking med undertekking i mot vei ansees som noe bergrenset

Deler av undertekkingen på baksiden.

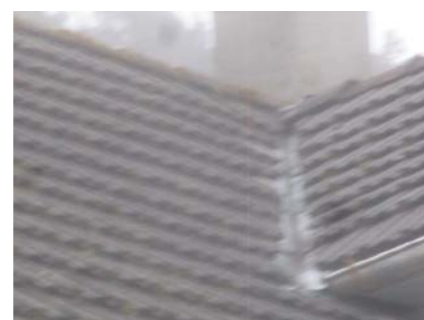
Deler av taktekkingen i mot vei.

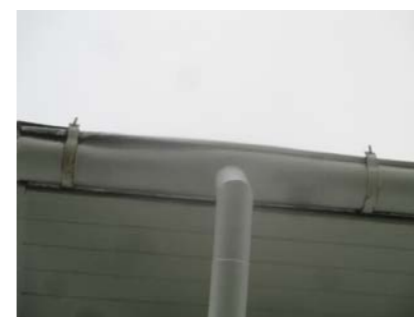
På generelt grunnlag anbefales pipe og helbeslås over tak. Vist ikke må denne impregneres ved jevne mellomrom for å hindre oppsug av fuktighet som kan resultere i innvendige lekkasjer. Gjennværende brukstid på takrenner i mot vei ansees som noe begrenset.

Eldre takrenner i mot vei.

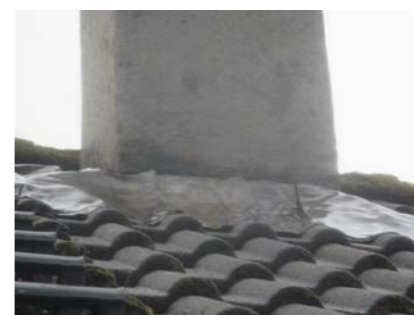
Bunnbeslag på pipe over tak.

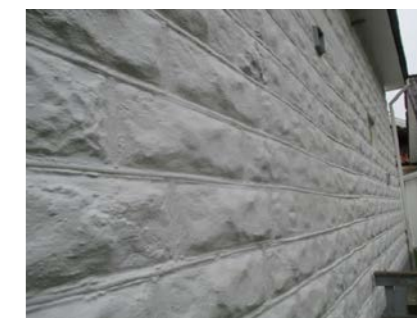
Veggene har murkonstruksjon av sementsteinsblokker med dekorstein utvendig. Er blitt malt og fuget utvendig i senere år. Normalt vedlikehold må beregnes på murfasader.

Deler av ene murfasade

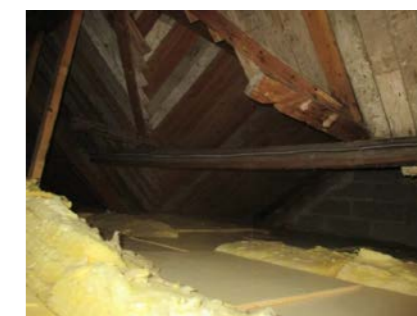
Noen eldre fuktmerker i rundt pipe og enkelt andre steder på undertaket. Ingen luftespalter i gesimser for tilgang på loft som heller ikke var vanlig i denne byggeperioden. Har tidligere blitt gjort tiltak i mot borebiller. (Se eiers egenerklæring)

Deler av takkonstruksjonen

- Det er ikke behov for utbedringstiltak.
- Lufting/ventilering bør forbedres.

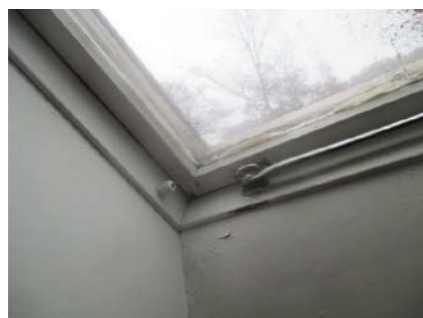
- Det er påvist noen glassruter som er punktert eller sprukne.
- Karmene i vinduer er slitte og det er sprekker i trevirket.

Eldre takvindu på loftet.

Disse vinduer må beregnes og byttes i sin helhet.

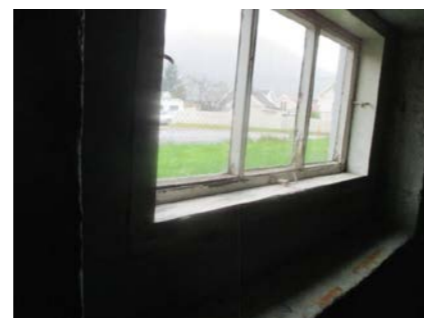
Eldre slitte kjellervinduer.

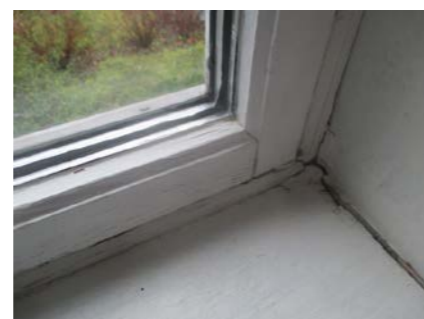
- Det er påvist at enkelte vinduer er vanskelig å åpne/lukke.
- Karmene i vinduer er slitte og det er sprekker i trevirket.

Kondensmerker innvendig.

- Det må påregnes noe vedlikehold og at enkelte vinduer må skiftes ut.

En del vedlikehold må beregnes på disse vinduer med enkelte utskiftninger på litt sikt, da gjennværende brukstid ansees som noe begrenset.

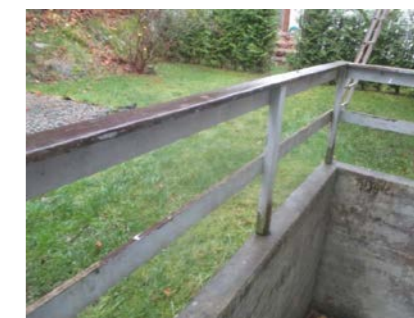
- Det er ikke krav om utbedring av åpninger i rekkeverk til dagens forskriftskrav.

Store åpninger i rekkeverk.

Anbefaler at det gjøres tiltak med tanke på sikkerhet.

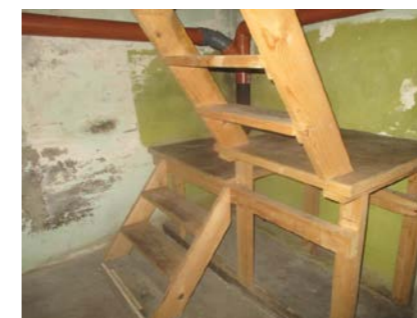
Enkel plassbygget trapp til grovkjeller.

- Rekkverk må monteres for å lukke avviket.

Større oppgraderinger av denne trappen med tanke på sikkerhet må beregnes.

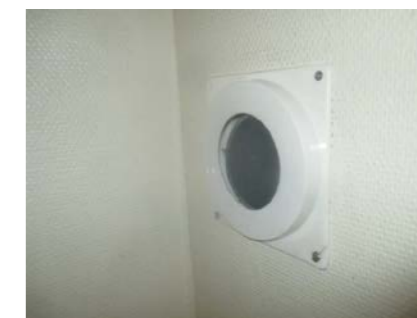
Mulig utkast for tørketrommel.

- Elektrisk avtrekksvifte bør monteres for å lukke avviket.

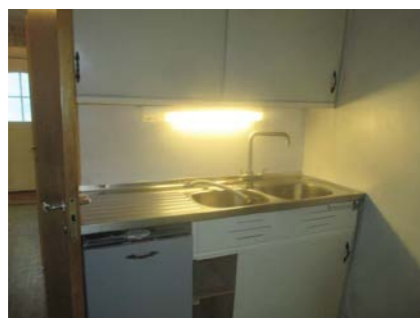
- Det er påvist skader på overflater/kjøkkeninnredning utover normal slitasjegrad.

Deler av innredningen.

Noe oppgradering av innredning og deler av dette rommet bør beregnes.

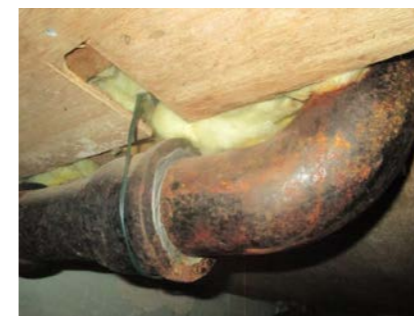
- Det er ikke behov for utbedringstiltak siden anlegget fungerer i dag, men ut ifra alder kan skader plutselig oppstå på eldre anlegg.
- Tidspunkt for utskiftning av avløpsrør nærmer seg.

Noe eldre soilrør.
